WW Holdorf

Jahresbericht zur Beweissicherung 2014

Jahresbericht zur Beweissicherung
2014

Zusammenfassender Gesamtbericht

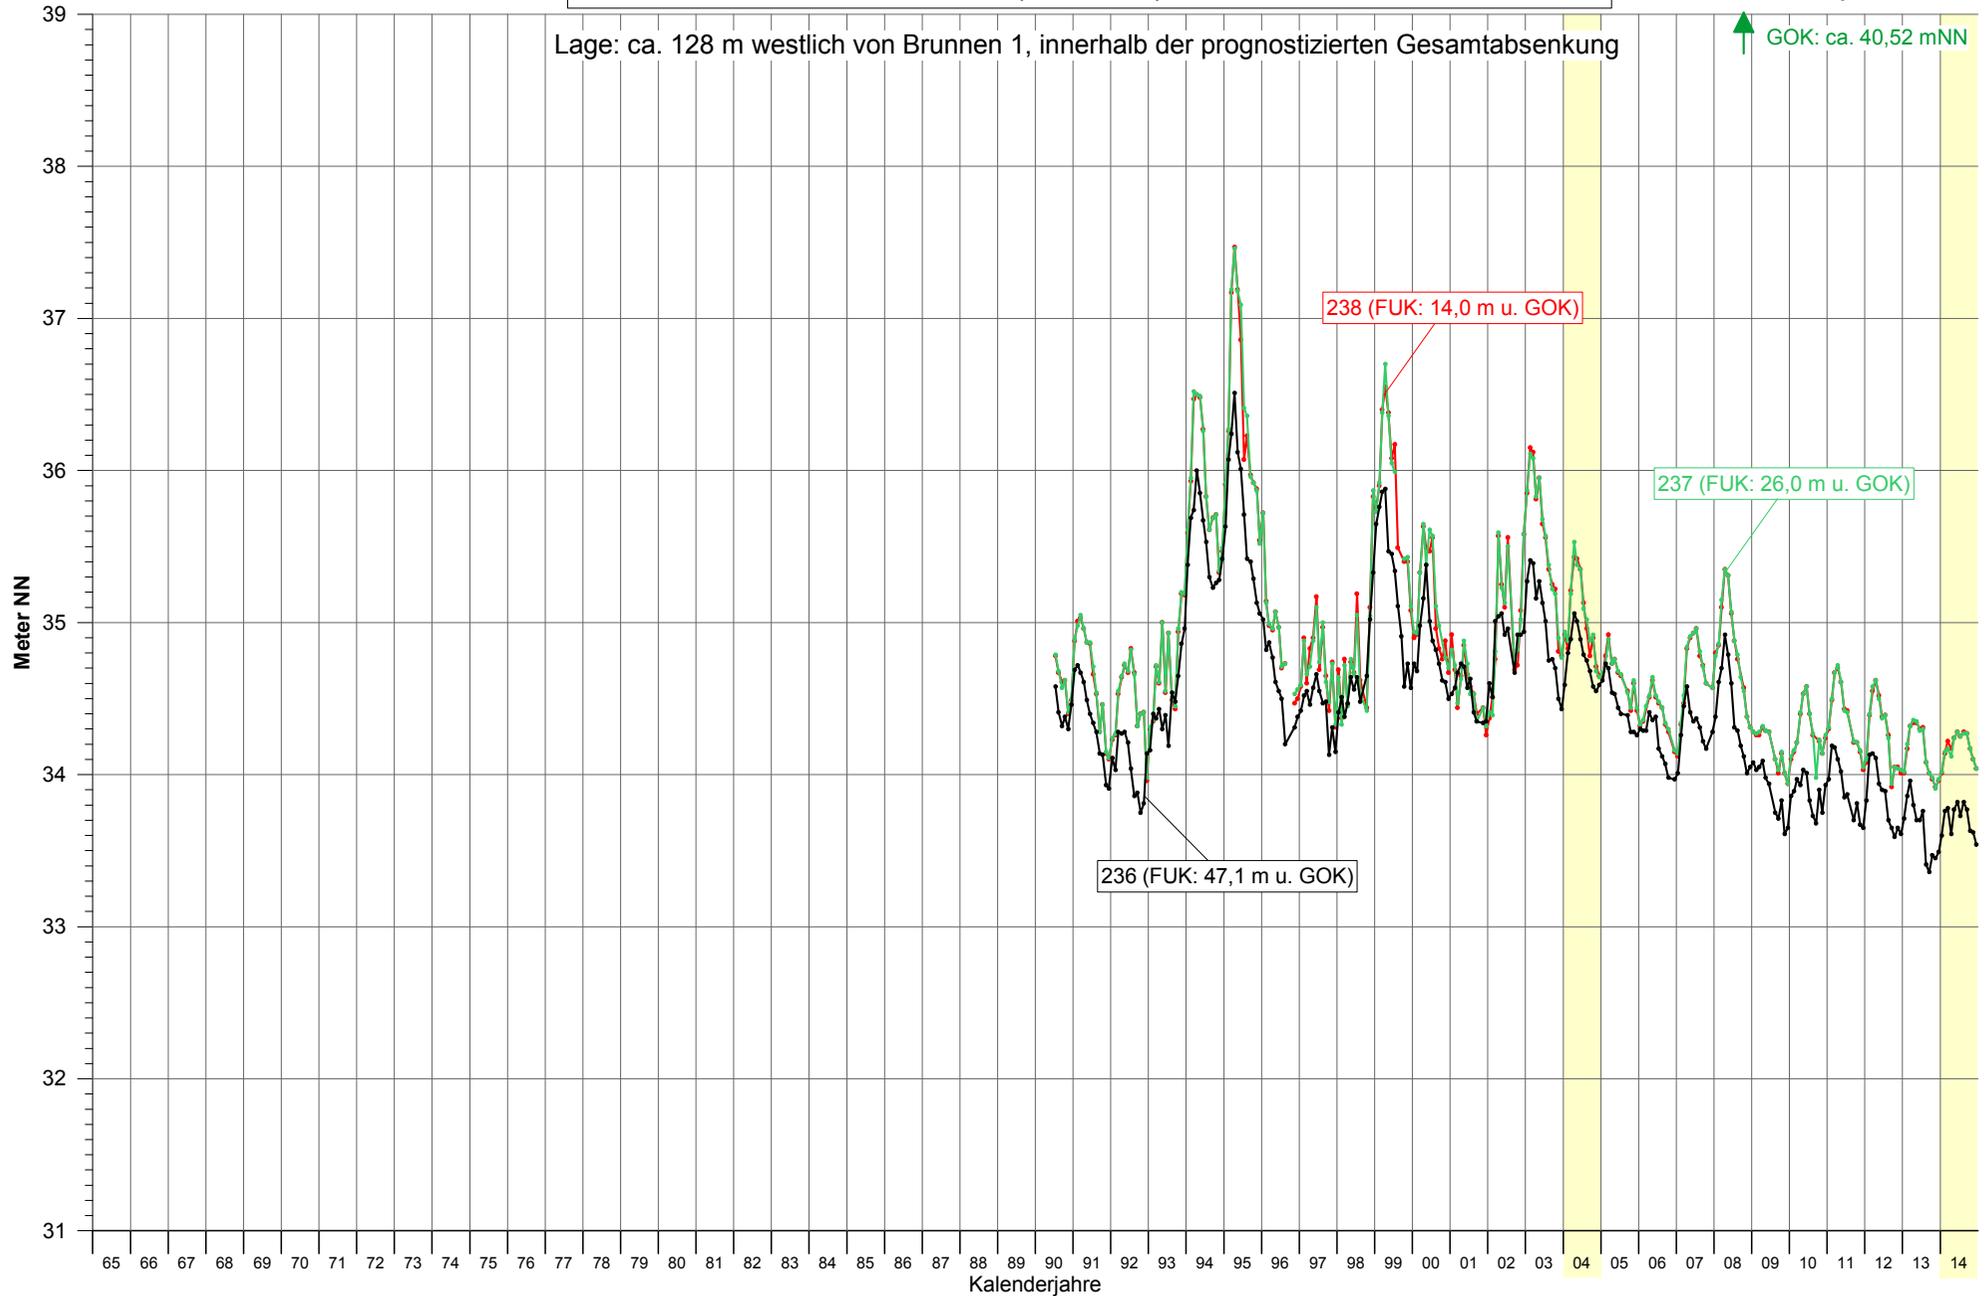
Grundwasserstandgang an Messstelle 240
(Monatsmittel)

Lage: ca. 128 m westlich von Brunnen 1, innerhalb der prognostizierten Gesamtabenkung

↑ GOK: ca. 40,52 mNN

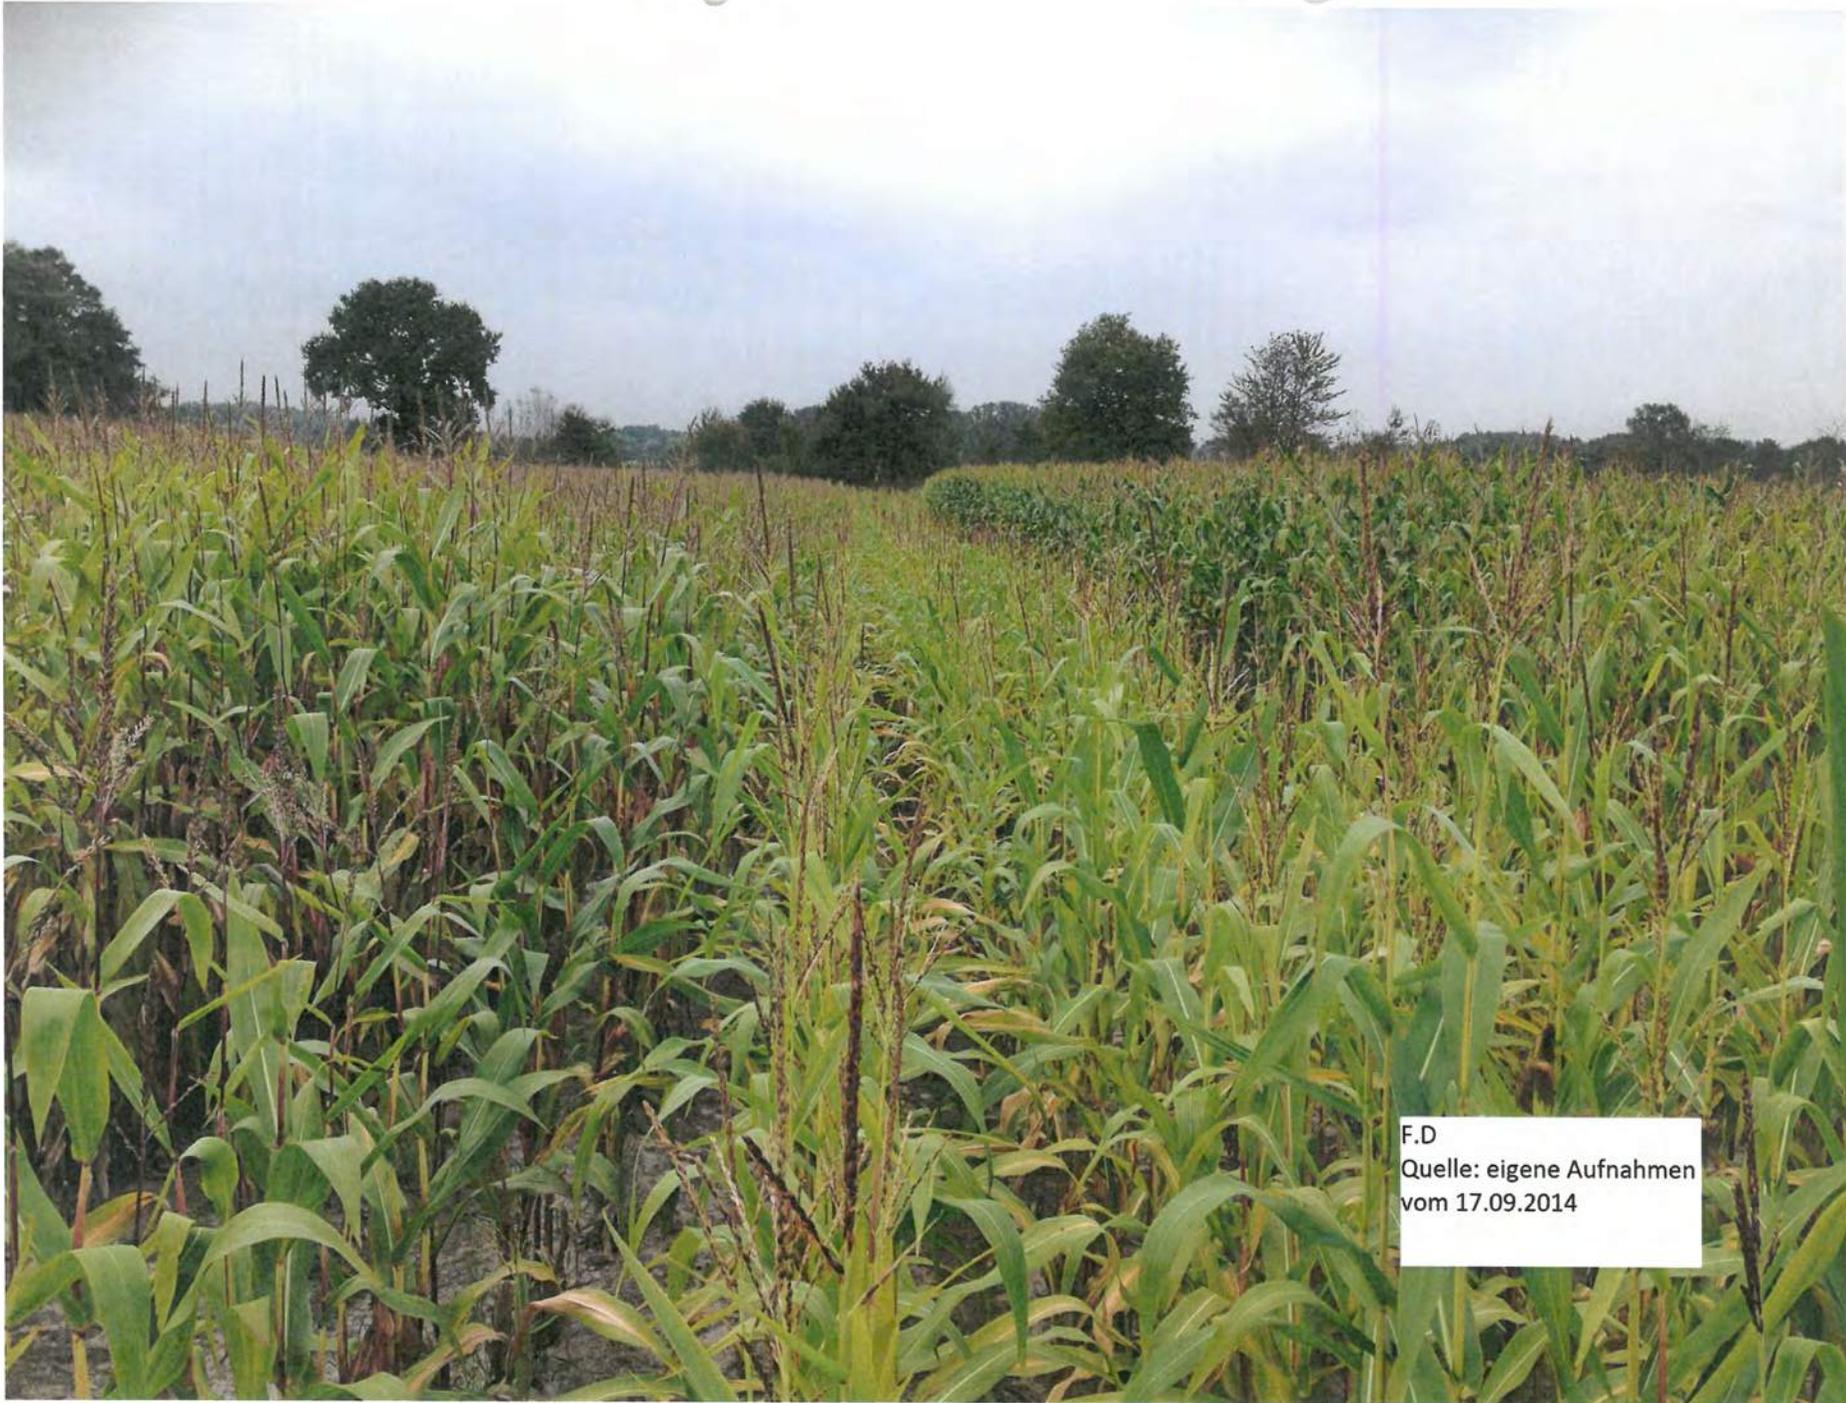
F.D
Quelle: eigene Aufnahmen
vom 17.09.2014

Krankheiten	Kabatiella zeae					Kabatiella zeae									
Allgemeiner Eindruck des Bestandes	sehr gut	gut	mittel	schlecht	sehr schlecht	sehr gut	gut	mittel	schlecht	sehr schlecht	sehr gut	gut	mittel	schlecht	sehr schlecht
Allgemeiner Eindruck der Bewirtschaftung	sehr gut	gut	mittel	schlecht	sehr schlecht	sehr gut	gut	mittel	schlecht	sehr schlecht	sehr gut	gut	mittel	schlecht	sehr schlecht
Bemerkung	Verschlemmung des Bodens nicht ausgeschlossen Abfragen, der Bodenuntersuchungsergebnisse					Verschlemmung des Bodens nicht ausgeschlossen Abfragen der Bodenuntersuchungsergebnisse									
Beobachter	Mählmann/ Wilking					Mählmann / Wilking / Hacketal

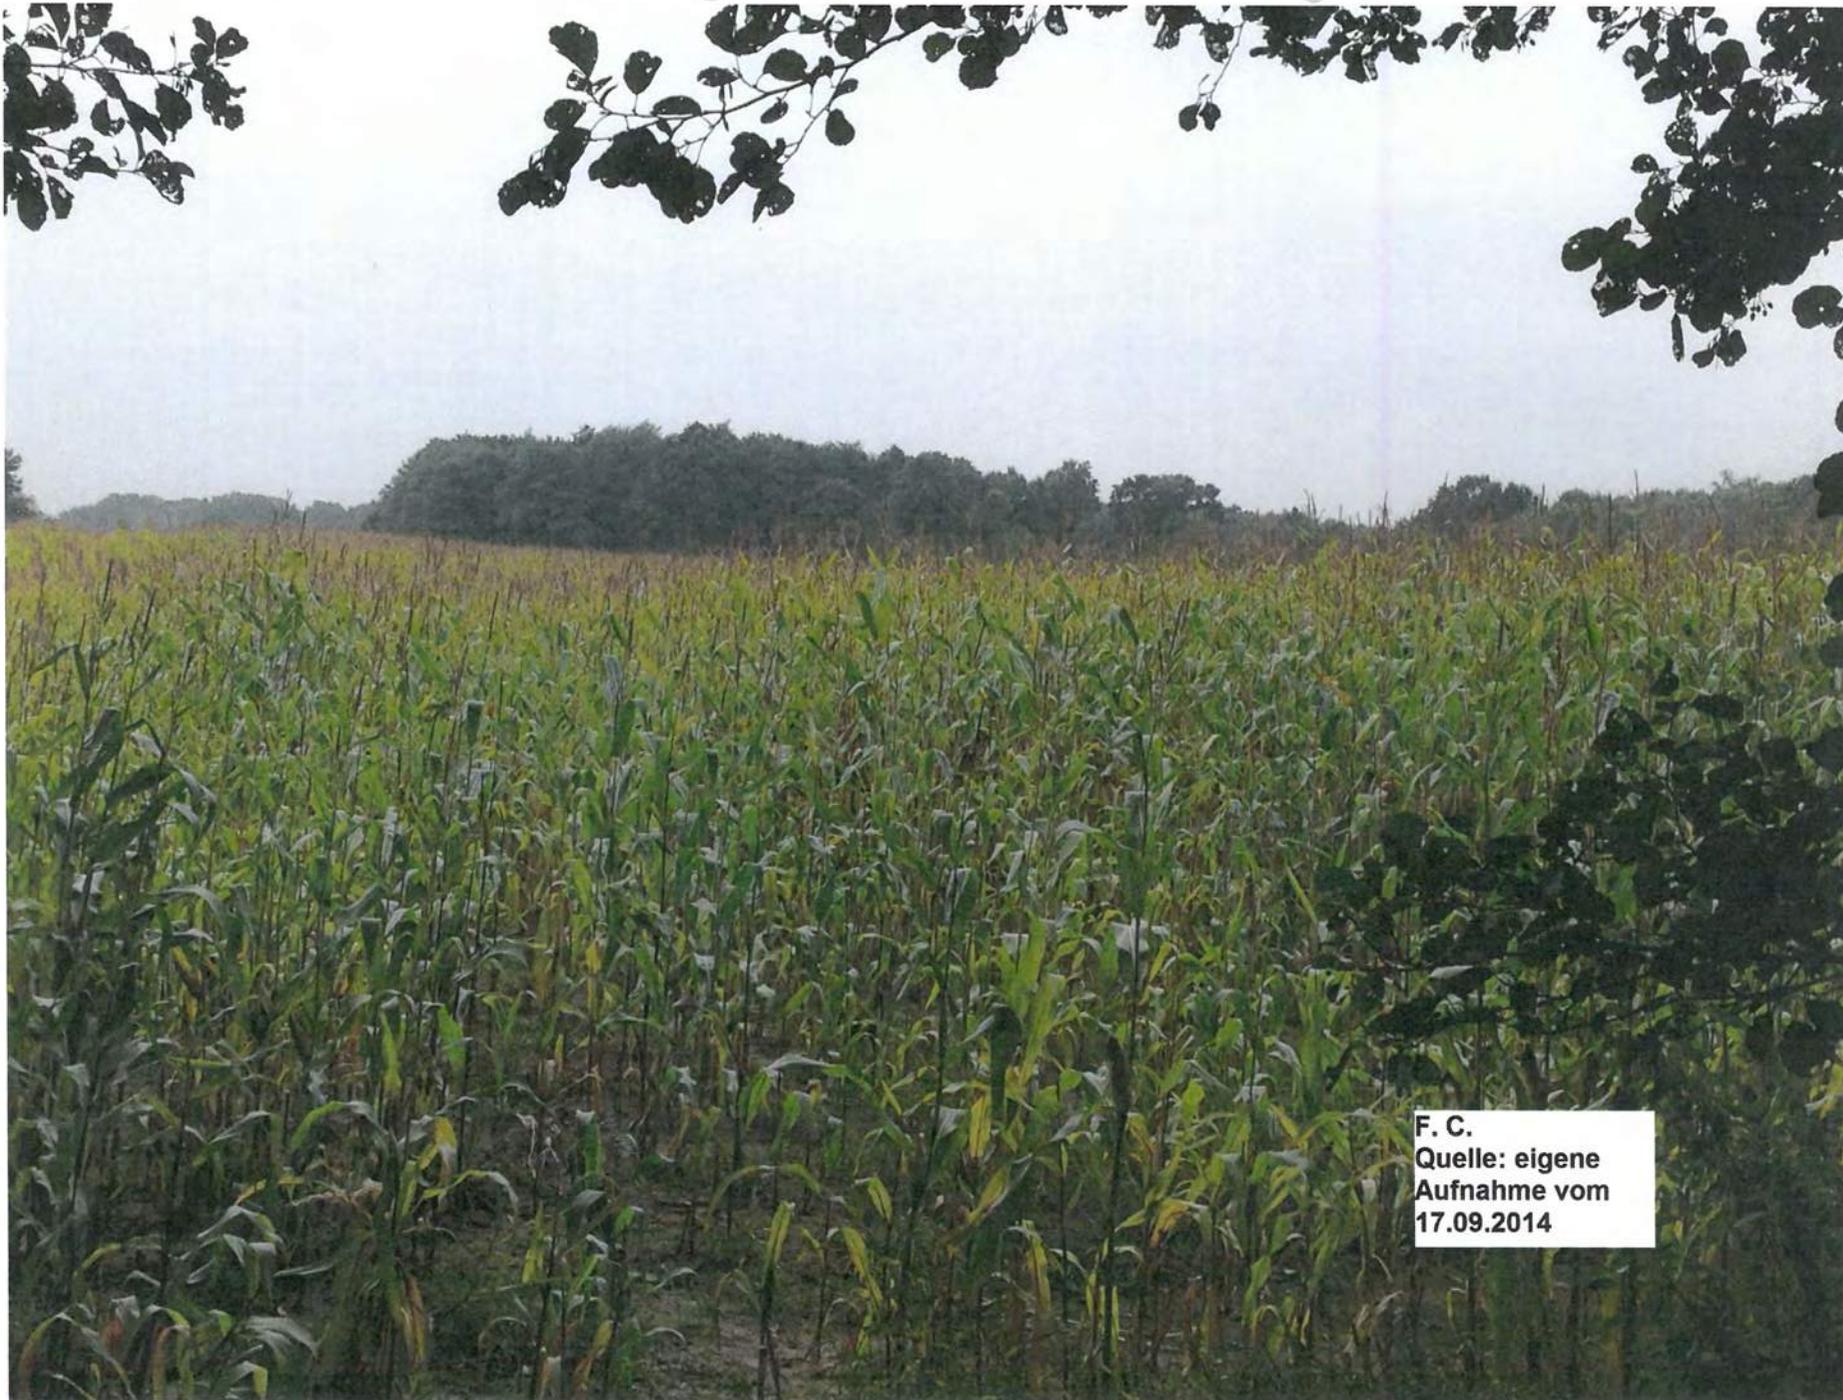
F. C.
Quelle: eigene
Aufnahme vom
17.09.2014

Musterfläche	F c					Fruchtart/Sorte					Mais				
Datum	20.08.2014					17.09.2014									
Wetterlage	15°C, trocken, leicht diesig					25°C, sonnig, trocken									
Stadium	EC 65, 230-250 cm					EC 83-85, 230-250 cm									
Bestand	höhere Bestandsdichte, unterschiedlicher und lückiger Bestand					höhere Bestandsdichte, unterschiedlicher und lückiger Bestand, deutlich Bereiche mit erhöhter Grundnässe									
Pflanzen	deutliche Blattaufhellungen, untere Blätter abgestorben, vereinzelt leichter Frassschaden, brüchiger Stängel					deutliche Blattaufhellungen, min. 50 % der Blätter abgestorben, deutliche Frassschäden, brüchiger Stängel									
Ähren	1.ter Kolben nicht voll besetzt 14-16 cm, kein 2.ter Kolben					1.ter Kolben nicht voll besetzt 14-16 cm, kein 2.ter Kolben									
Körner															
Abreife	-														
Unkraut	Knöterich und Gräser vorhanden, deutlich erhöhte Grundnässe.					Knöterich und Gräser vorhanden, deutlich erhöhte Grundnässe.

Krankheiten	Kabatiella zeae					Kabatiella zeae									
Allgemeiner Eindruck des Bestandes	sehr gut	gut	mittel	schlecht	sehr schlecht	sehr gut	gut	mittel	schlecht	sehr schlecht	sehr gut	gut	mittel	schlecht	sehr schlecht
Allgemeiner Eindruck der Bewirtschaftung	sehr gut	gut	mittel -	schlecht	sehr schlecht	sehr gut	gut	mittel -	schlecht	sehr schlecht	sehr gut	gut	mittel	schlecht	sehr schlecht
Bemerkung	Graben mit Wasser gefüllt, Wasser in der Reihen					Graben mit Wasser gefüllt									
Beobachter	Mählmann/ Wilking					Mählmann / Wilking / Hacketal

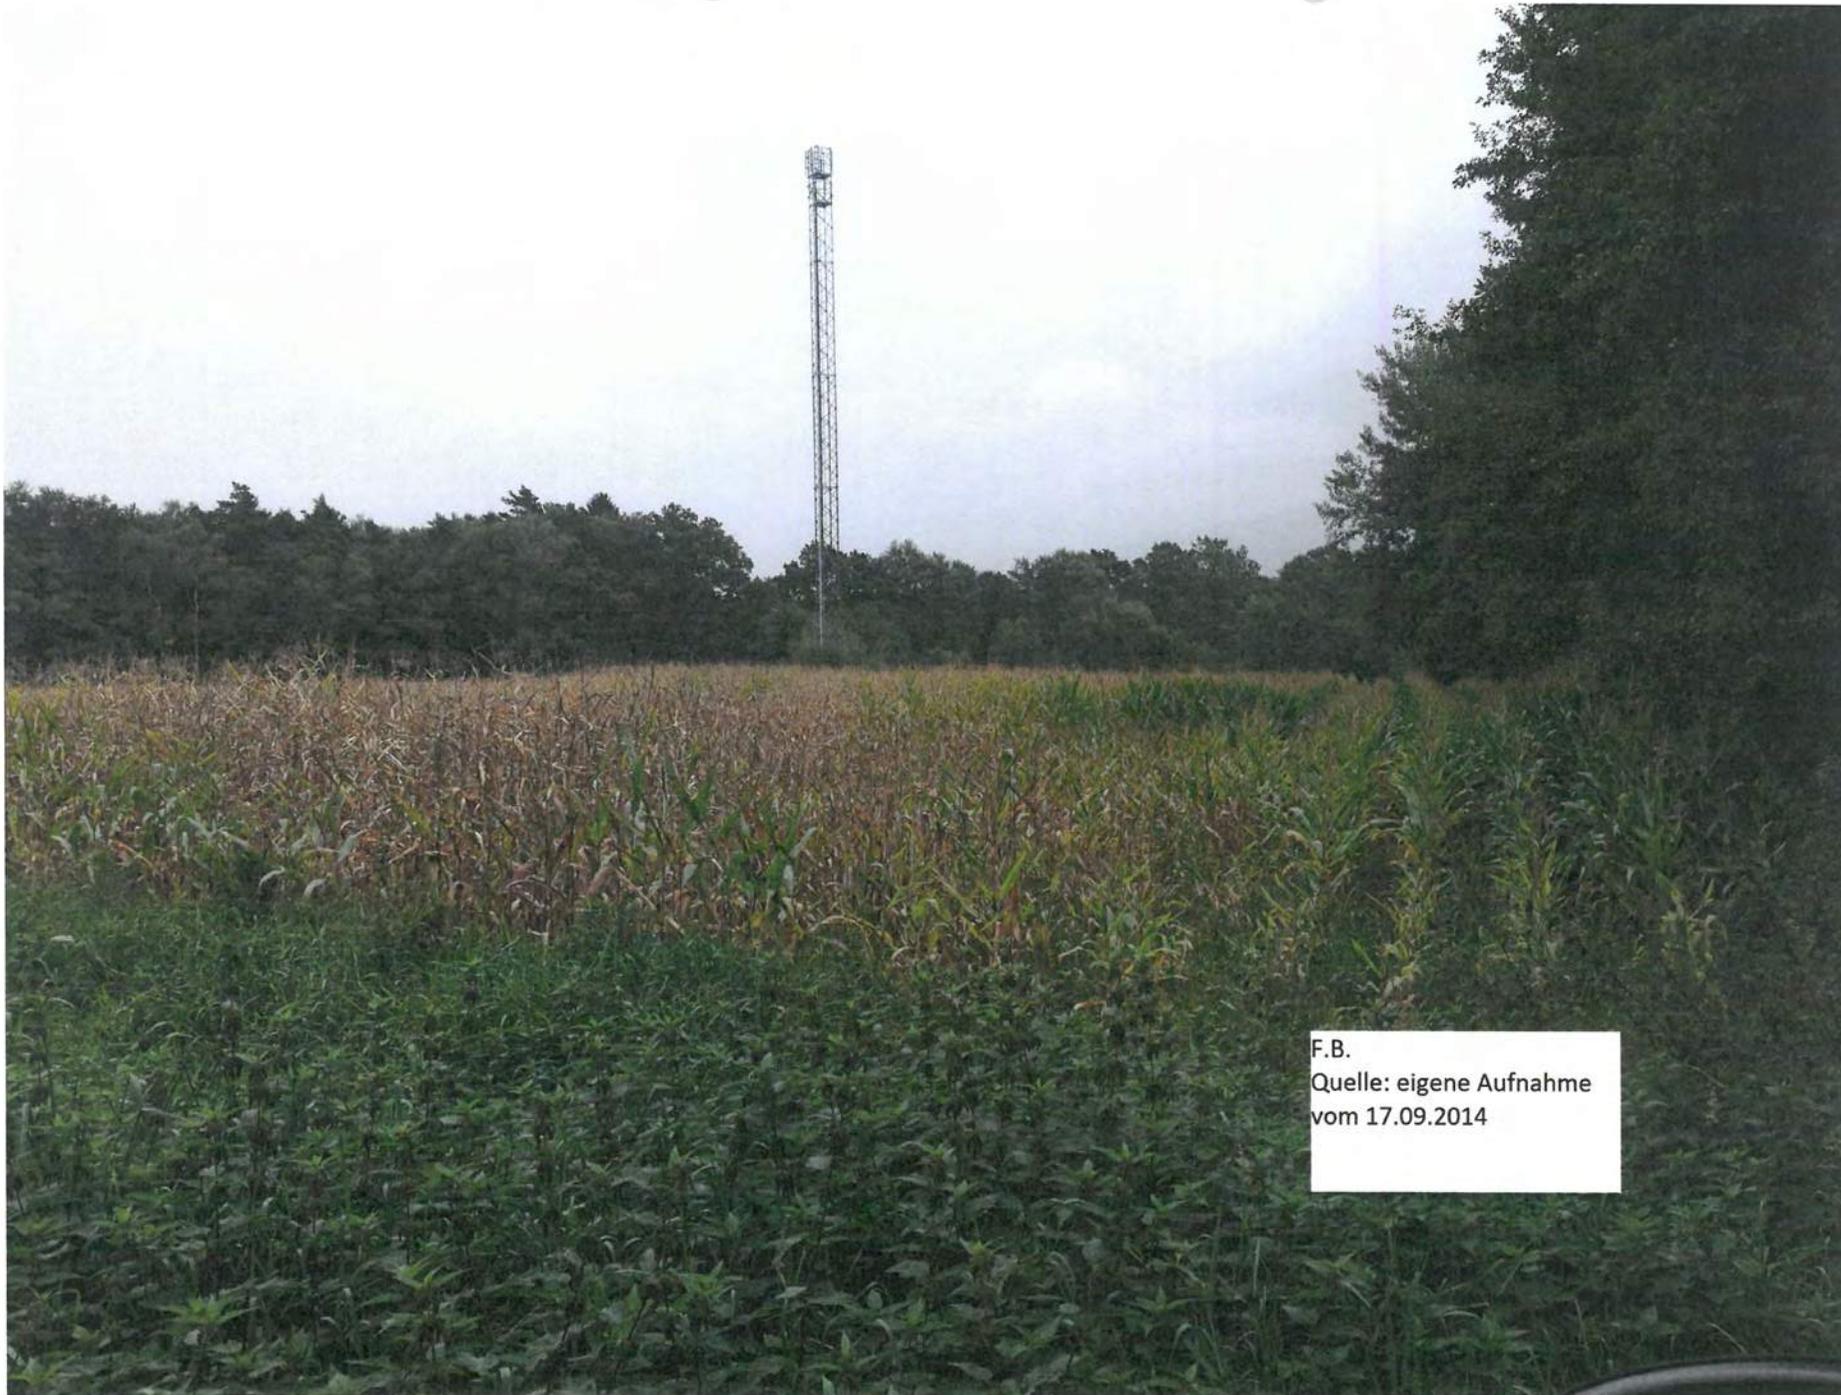
F.B.
Quelle: eigene Aufnahme
vom 17.09.2014

Musterfläche	F b					Fruchtart/Sorte					Mais				
Datum	20.08.2014					17.09.2014									
Wetterlage	15°C, trocken, leicht diesig					25°C, sonnig, trocken									
Stadium	EC 81, 180-280 cm					EC 85, 180-280 cm									
Bestand	sehr heterogener und lückig schlaffer und kräftiger Bestand, unterschiedliche Färbung, lockeres Saatbeet, vereinzelt Staunässe					sehr heterogener und lückig schlaffer und kräftiger Bestand, stark fortgeschrittene Abreife									
Pflanzen	extrem witterungsbedingte u. feuchtigkeitsbedingte helle Pflanze (°C) nekrotische Blattveränderungen					80 % der Pflanze abgestorben									
Ähren/ Kolben	1.ter Kolben fast voll 15-18cm, 2.ter Kolben nicht besetzt					1.ter Kolben fast voll 15-19cm, 2.ter Kolben nicht besetzt									
Körner	-					-									
Abreife	-					-									
Unkraut	sauber					sauber									
Krankheiten	Pilzinfektionen durch Stress					Pilzinfektionen durch Stress

Allgemeiner Eindruck des Bestandes	sehr gut	gut	mittel	schlecht	sehr schlecht	sehr gut	gut	mittel	schlecht	sehr schlecht	sehr gut	gut	mittel	schlecht	sehr schlecht
Allgemeiner Eindruck der Bewirtschaftung	sehr gut	gut	mittel	schlecht	sehr schlecht	sehr gut	gut	mittel	schlecht	sehr schlecht	sehr gut	gut	mittel	schlecht	sehr schlecht
Bemerkung	Fahrspuren stehen mit Wasser voll, Verdichtungen in den Fahrspuren, Ablagefehler					Auswirkungen der ehemalig Grundnässe deutlich erkennbar									
Beobachter	Mählmann / Wilking					Mählmann / Wilking / Hacketal

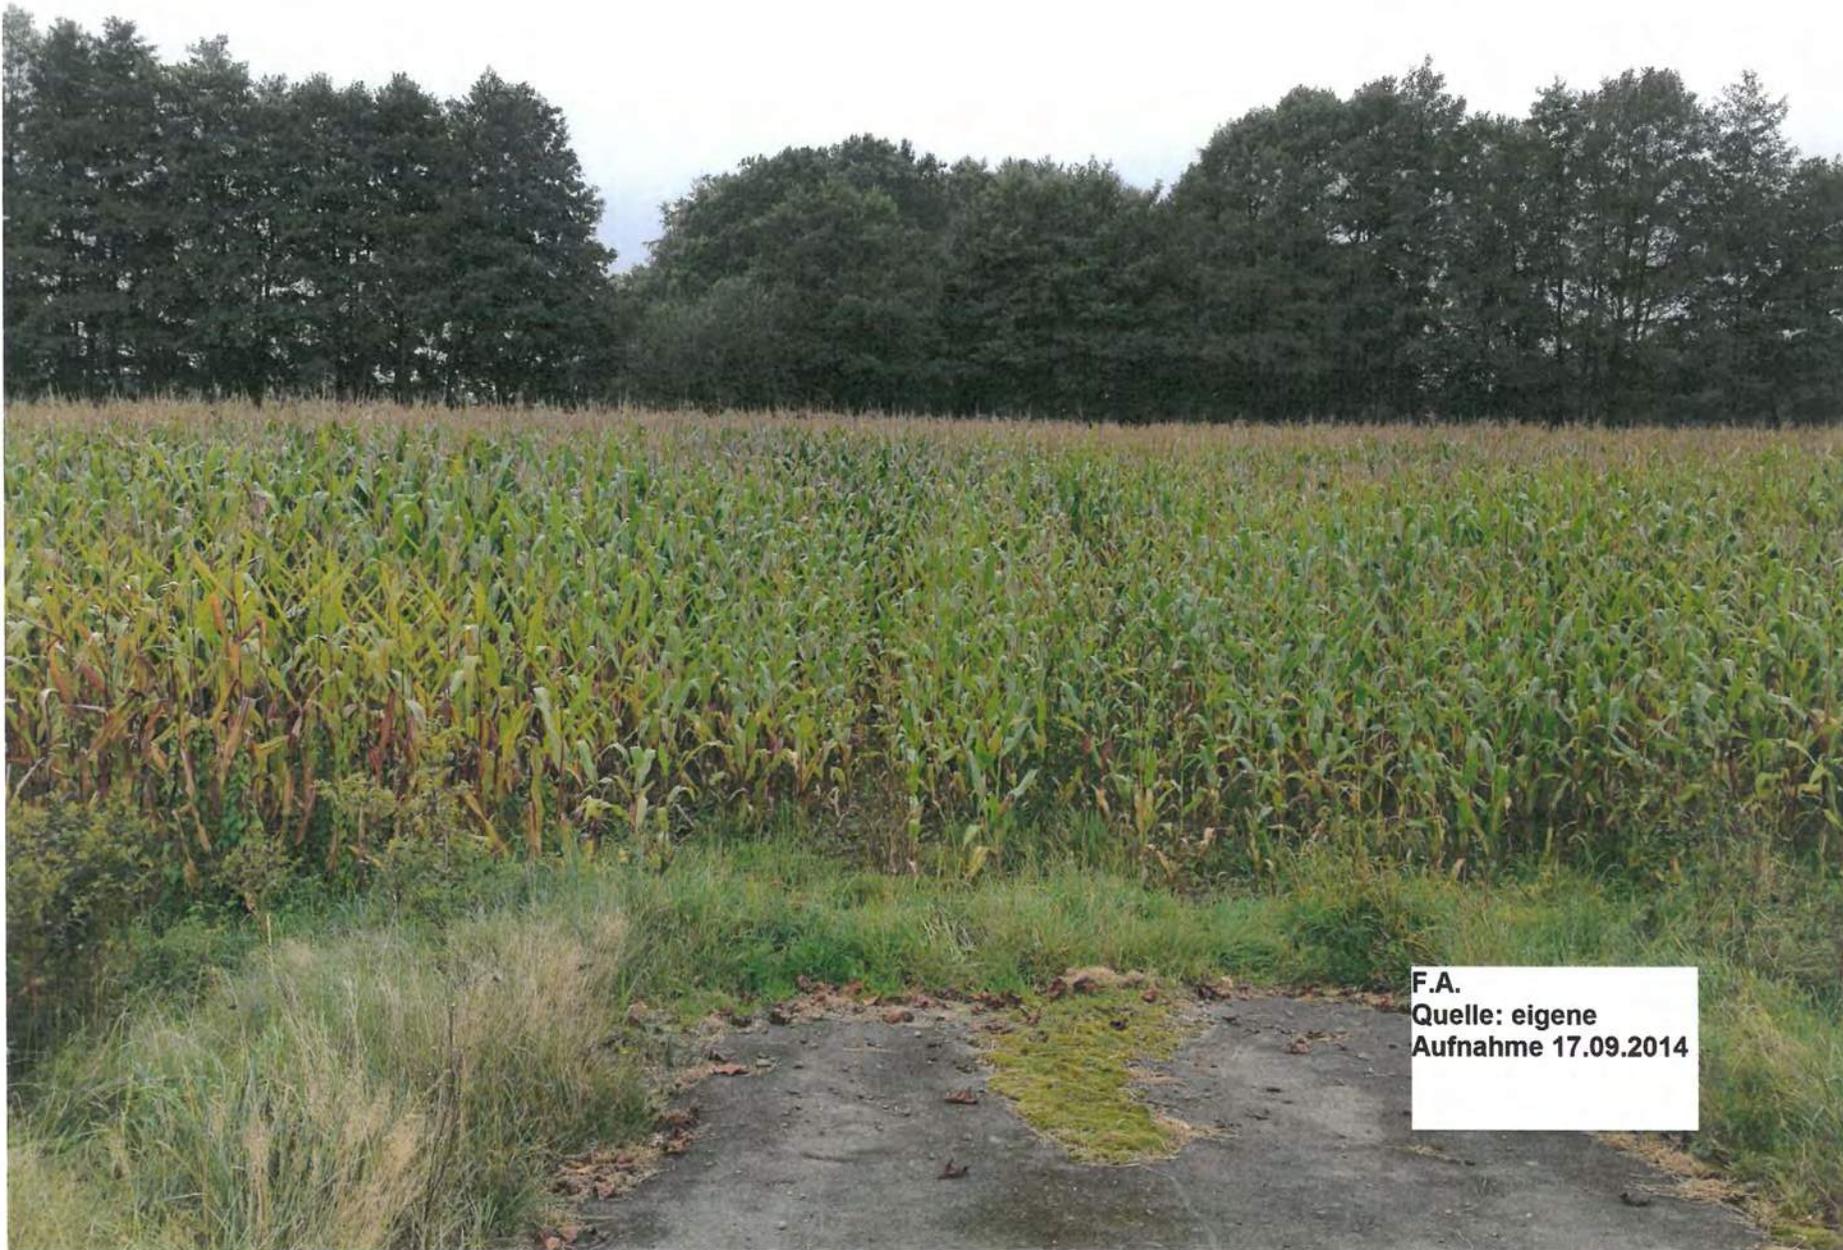
F.A.
Quelle: eigene
Aufnahme 17.09.2014

Musterfläche	F a					Fruchtart/Sorte					Mais				
Datum	24.07.2014					18.09.2014									
Wetterlage	15°C, trocken, leicht diesig					25 °C, sonnig, trocken									
Stadium	EC 80, 290 cm					EC 83, 290 cm									
Bestand	heterogener Bestand, mit leichten Lücken, lockeres Saatbeet, sehr gut mit Wasser versorgt, einzelne Reihen zurückgeblieben (unterschiedliches Saatgut?)					heterogener Bestand, mit leichten Lücken, lockeres Saatbeet, sehr gut mit Wasser versorgt, einzelne Reihen zurückgeblieben (unterschiedliches Saatgut?)									
Pflanzen	gute Nährstoffversorgung, jahreszeitlich ok, normaler Bestand/Pflanze, viele Luft- und Stützwurzeln					gute Nährstoffversorgung, jahreszeitlich ok, normaler Bestand/Pflanze, viele Luft- und Stützwurzeln									
Ähren/Kolben	1.ter Kolben voll besetzt 19 cm, 2.ter Kolben im Ansatz besetzt, 3.ter Kolben nur im Ansatz					1.ter Kolben voll besetzt 19 cm, 2.ter Kolben im Ansatz besetzt, 3.ter Kolben nur im Ansatz

Körner	-					-									
Abreife	-					-									
Unkraut	minimale Restverunkrautung					minimale Restverunkrautung									
Krankheiten	Kabatiella zeae					Kabatiella zeae									
Allgemeiner Eindruck des Bestandes	sehr gut	gut	mittel	schlecht	sehr schlecht	sehr gut	gut	mittel	schlecht	sehr schlecht	sehr gut	gut	mittel	schlecht	sehr schlecht
Allgemeiner Eindruck der Bewirtschaftung	sehr gut	gut	mittel	schlecht	sehr schlecht	sehr gut	gut	mittel	schlecht	sehr schlecht	sehr gut	gut	mittel	schlecht	sehr schlecht
Bemerkung	Randbereich starke Aufhellungen durch Verdichtungs- und Nässeerscheinungen, sehr heterogene Fläche					Randbereich starke Aufhellungen durch Verdichtungs- und Nässeerscheinungen, sehr heterogene Fläche									
Beobachter	Mählmann/ Wilking					Mählmann / Wilking / Hacketal

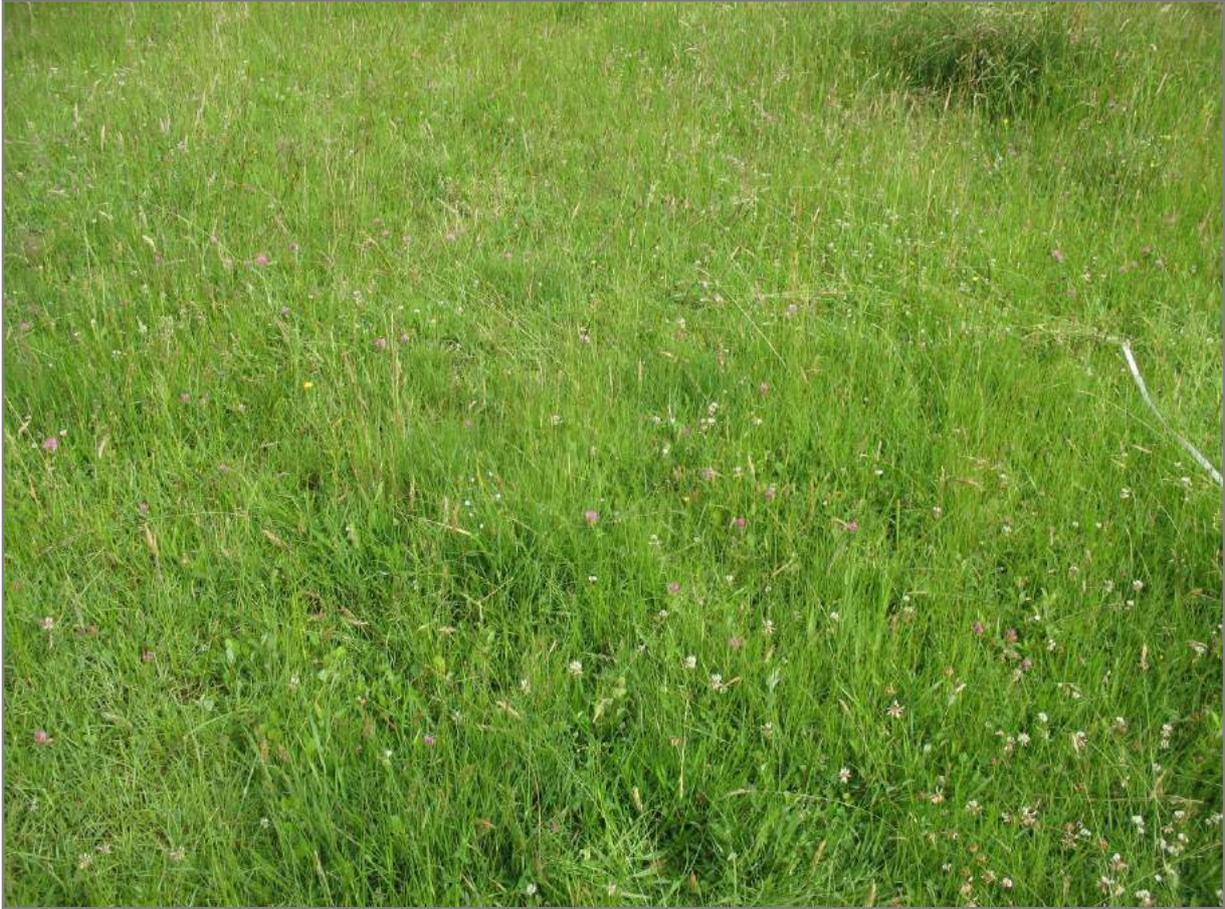
b. Fotodokumentation der DF 2a: 24.06.2013

Nr. (Dauerfläche)	2a	2a
Jahr	2013	2014*
Monat	6	6
Aufnahmefläche (m ²)	4	4
Deckung Gesamt (%)	99	?
Deckung Krautschicht (%)	95	?
Deckung Moosschicht (%)	10	10
Artenzahl	28	>24
<i>Agrostis canina</i>	3	x
<i>Agrostis stolonifera</i>	.2	x
<i>Anthoxantum odoratum</i>	.2	x
<i>Calliergonella cuspidata (M)</i>	1	1
<i>Carex nigra</i>	3	x
<i>Carex ovalis</i>	.2	x
<i>Carex panicea [RL3]</i>	.3	x
<i>Cirsium paluste</i>	.1	
<i>Festuca pratensis</i>	.2	x
<i>Festuca rubra</i>	.3	x
<i>Holcus lanatus</i>	.1	x
<i>Juncus articulatus</i>	.2	x
<i>Juncus filiformis [RL3]</i>	.1	
<i>Leontodon autumnalis</i>	1	x
<i>Lotus uliginosus</i>	.1	x
<i>Luzula multiflora</i>	.2	x
<i>Lychnis flos-cuculi</i>	.1	x
<i>Phalaris arundinacea</i>	.1	
<i>Phleum pratense</i>	.2	x
<i>Ranunculus acris</i>	.1	x
<i>Ranunculus flammula</i>	.1	
<i>Ranunculus repens</i>	.3	x
<i>Rumex acetosa</i>	.1	x
<i>Salix cinerea (juv.)</i>	1	x
<i>Stellaria palustris</i>	.2	
<i>Taraxacum officinale agg.</i>	.1	x

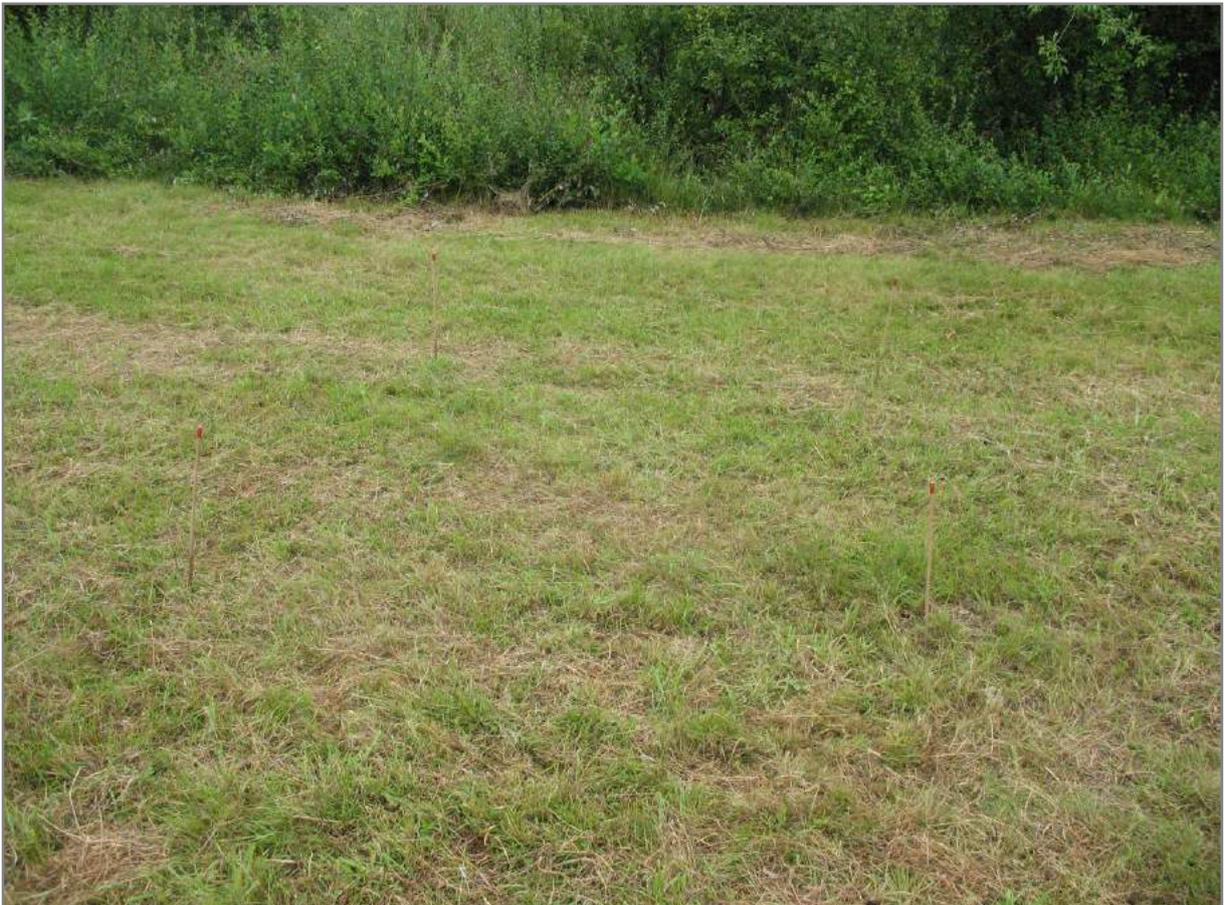
Fotodokumentation der DF 2a: 02.08.2014

* Fläche 2014 frisch gemäht, keine Ermittlung der Deckungsschätzung möglich, Artenliste möglicherweise unvollständig. Zustand sehr wahrscheinlich unverändert.

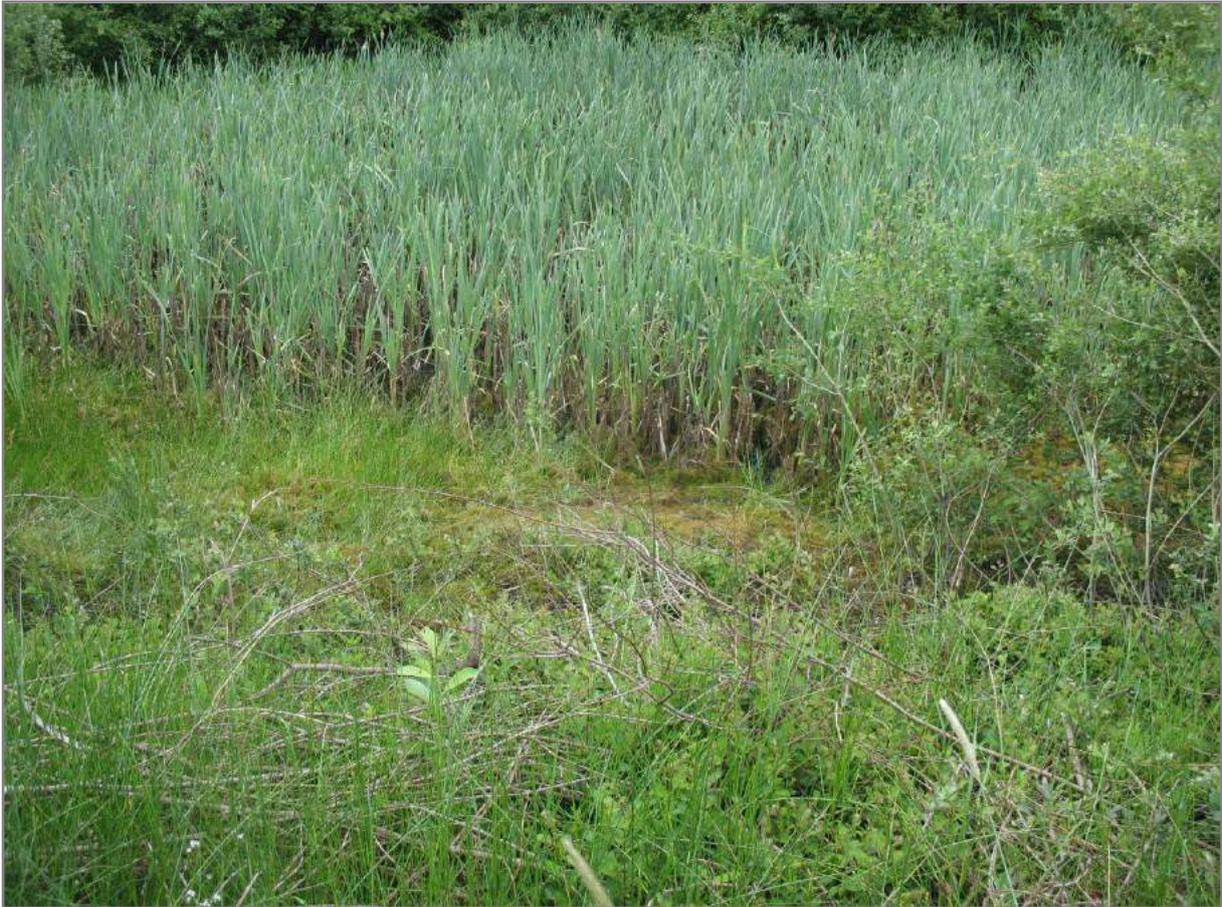
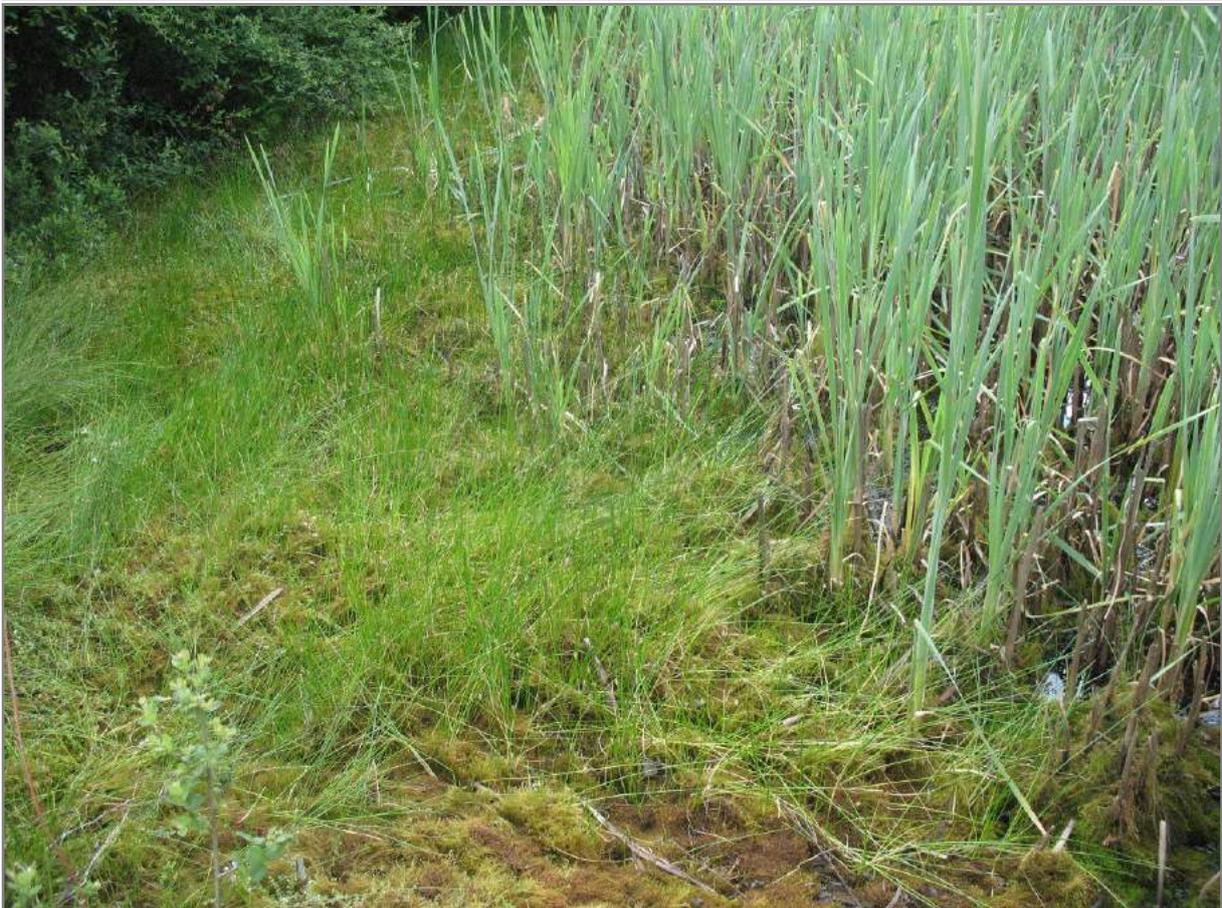
b. Fotodokumentation der DF 2b: 24.06.2013

Nr. (Dauerfläche)	2b	2b
Jahr	2013	2014
Monat	6	6
Aufnahmefläche (m ²)	20	20
Deckung Gesamt (%)	95	95
Deckung Krautschicht (%)	30	40
Deckung Moosschicht (%)	90	90
Vegetationshöhe K.-Sch. (cm)	100	100
Feuchtezahl [F]	9,6	9,1
Lichtzahl [L]	7,1	7,3
Temperaturzahl [T]	5,2	4,7
Reaktionszahl [R]	6,2	5,7
Stickstoffzahl [N]	5,1	4,9
Artenzahl	11	9
<i>Bidens spec (juv.)</i>	.1	-
<i>Calliergonella cuspidata (M)</i>	-	.1
<i>Drepanocladus aduncus (M)</i>	9	9
<i>Eleocharis palustris</i>	1	2
<i>Equisetum palustre</i>	.1	-
<i>Galium palustre</i>	.2	.3
<i>Juncus effusus</i>	-	.1
<i>Juncus filiformis [RL3]</i>	.2	.3
<i>Lemna minor</i>	.1	-
<i>Lycopus europaeus</i>	.1	-
<i>Potamogeton natans</i>	.1	.1
<i>Salix cinerea (juv.)</i>	.1	.2
<i>Typha latifolia</i>	2	1
Grünalgen-Matten	-	1

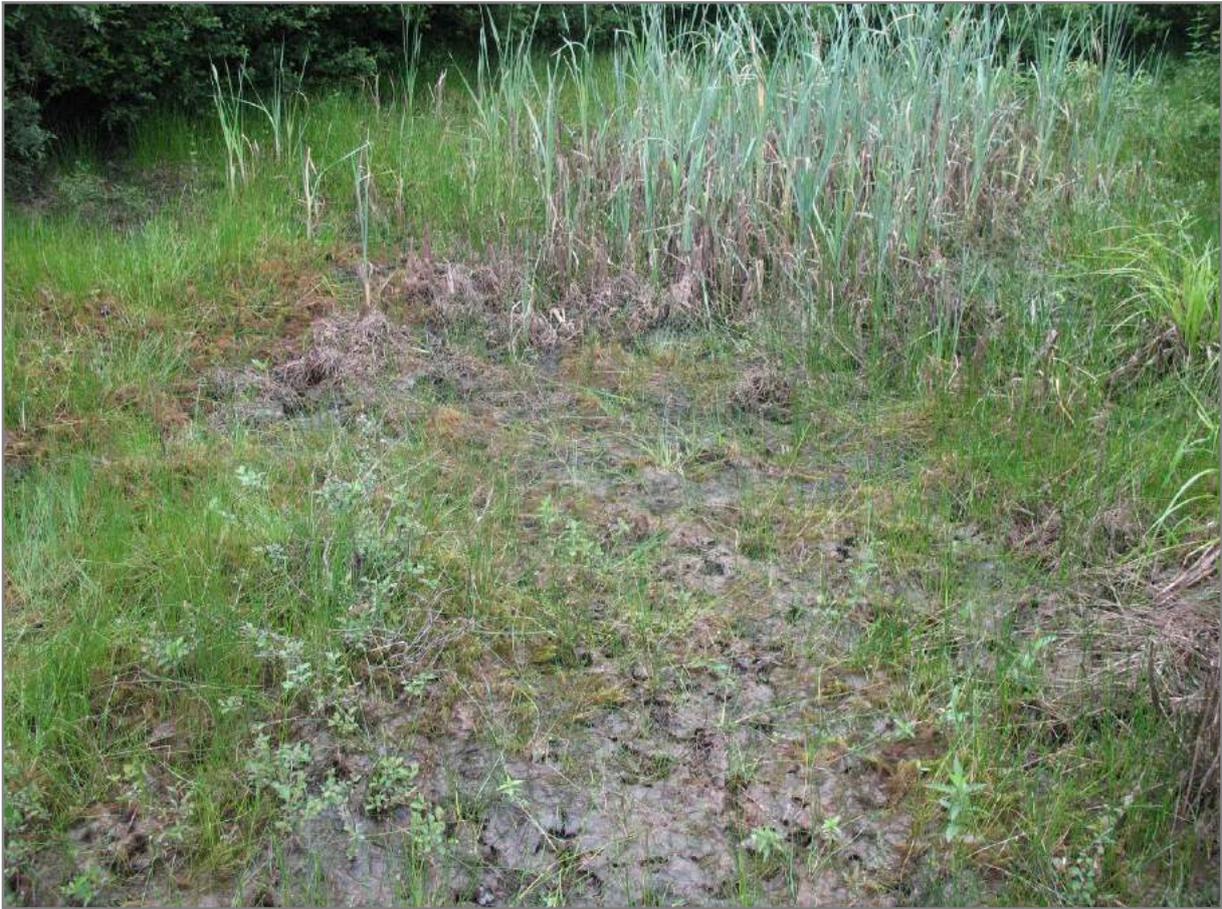
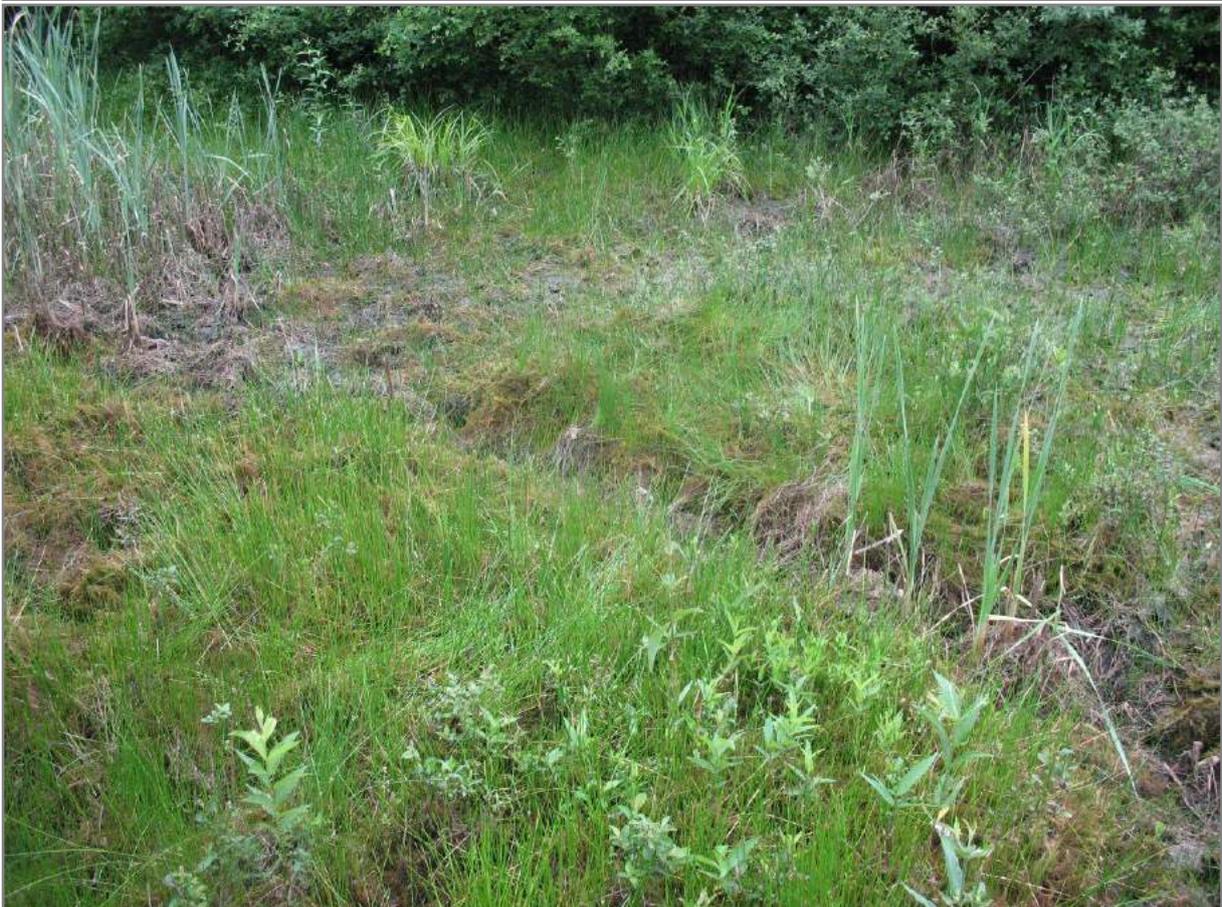
b. Fotodokumentation der DF 3: 24.06.2013

Nr. (Dauerfläche)		
Jahr	2013	2014
Monat	6	6
Aufnahmefläche (m ²)	16	16
Deckung Gesamt (%)	90	99
Deckung Krautschicht (%)	40	70
Deckung Moosschicht (%)	70	80
Vegetationshöhe K.-Sch. (cm)	30	50
Feuchtezahl [F]	9,3	8,8
Lichtzahl [L]	7,1	6,9
Temperaturzahl [T]	5,3	5,4
Reaktionszahl [R]	6,1	6,2
Stickstoffzahl [N]	5,8	6,2
Artenzahl	14	16
<i>Alisma plantago-aquatica</i>	.1	.1
<i>Bidens spec (juv.)</i>	.1	-
<i>Carex pseudocyperus [RL3]</i>	.1	.1
<i>Crassula helmsii</i>	.2	.3
<i>Drepanocladus aduncus (M)</i>	7	8
<i>Eleocharis palustris</i>	1	4
<i>Galium palustre</i>	.2	.2
Grünalgen-Matten (A)	2	-
<i>Juncus filiformis [RL3]</i>	1	2
<i>Lemna minor</i>	.1	-
<i>Lycopus europaeus</i>	.1	.1
<i>Lysimachia vulgaris</i>	.3	.3
<i>Mentha arvensis</i>	-	.1
<i>Phalaris arundinacea</i>	.1	.1
<i>Poa trivialis</i>	-	.1
<i>Polygonum hydropiper</i>	-	.1
<i>Salix alba-Hybr. (juv.)</i>	-	.1
<i>Salix cinerea (juv.)</i>	1	.3
<i>Typha latifolia</i>	.1	.1

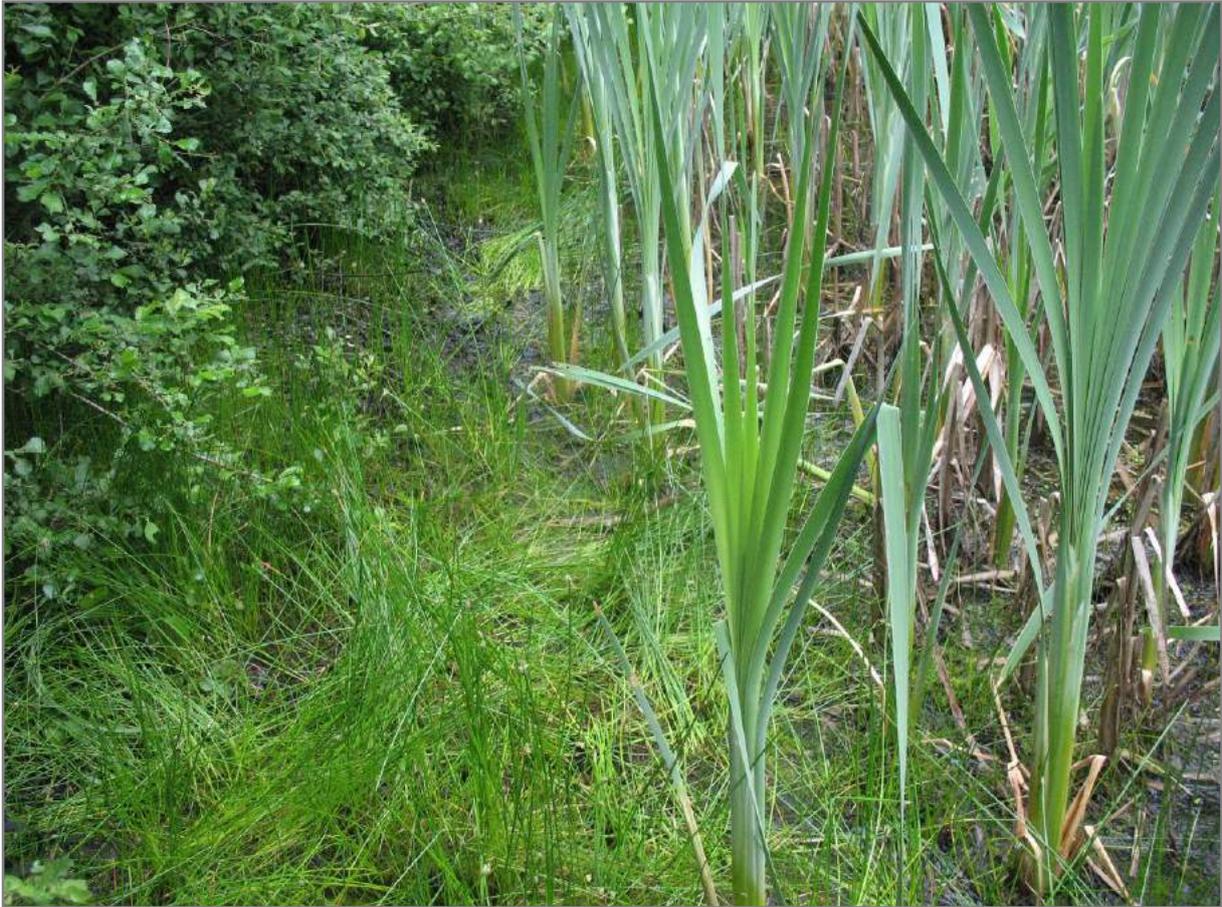
b. Fotodokumentation der DF 4: 24.06.2013

Nr. (Dauerfläche)	4	4
Jahr	2013	2014
Monat	6	6
Aufnahmefläche (m²)	16	16
Deckung Gesamt (%)	50	60
Deckung Krautschicht (%)	30	60
Deckung Moosschicht (%)	30	0
Vegetationshöhe K.-Sch. (cm)	90	130
Feuchtezahl [F]	10,0	9,9
Lichtzahl [L]	7,4	7,1
Temperaturzahl [T]	5,3	5,2
Reaktionszahl [R]	5,8	5,5
Stickstoffzahl [N]	5,5	5,2
Artenzahl	7	7
Drepanocladus aduncus (M)	2	-
Eleocharis palustris	1	2
Galium palustre	-	.1
Juncus filiformis [RL3]	.2	.1
Lemna minor	.1	1
Salix cinerea (juv.)	.1	1
Spirodela polyrrhiza	.1	3
Typha latifolia	1	1
