WW Holdorf

Jahresbericht zur Beweissicherung 2014

Jahresbericht zur Beweissicherung
2014

Zusammenfassender Gesamtbericht

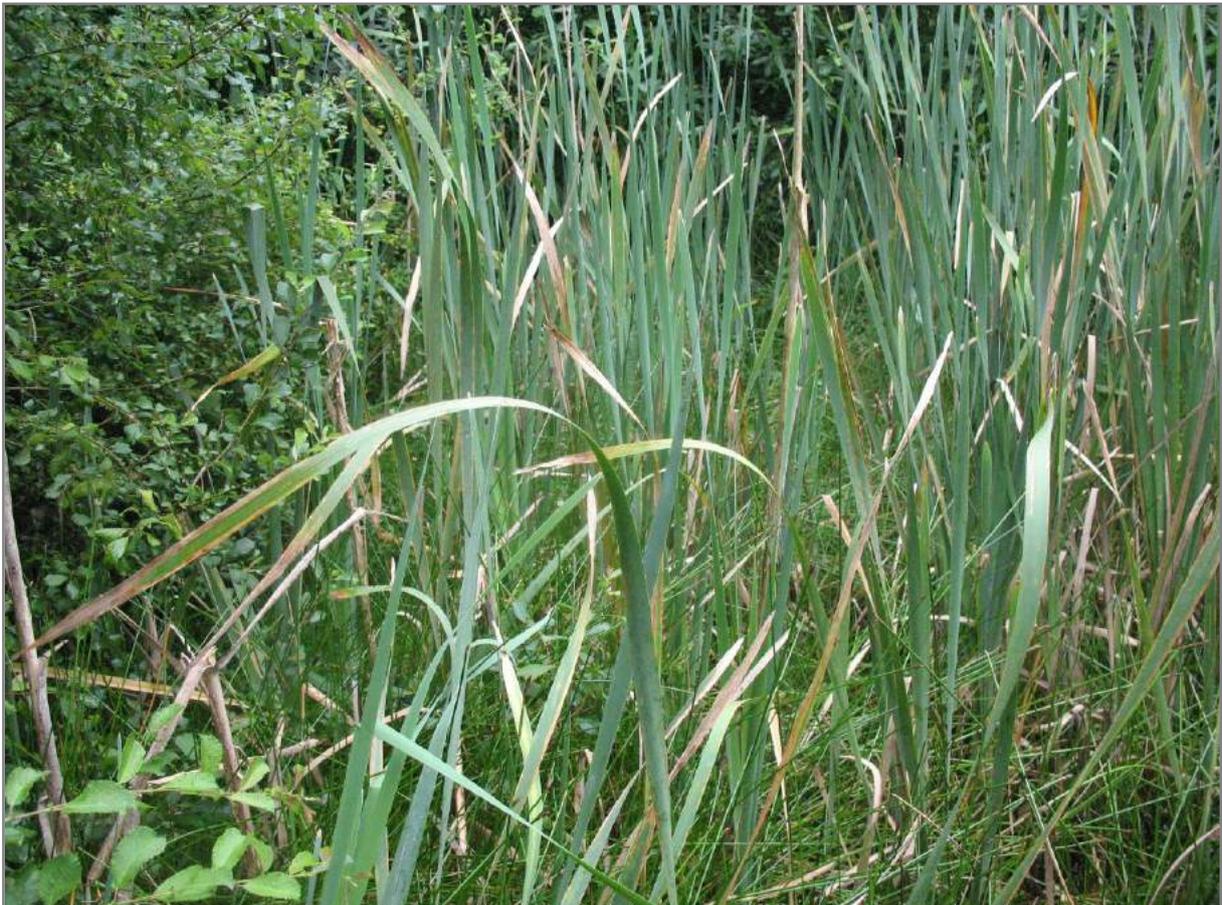
Fotodokumentation der DF 4: 02.08.2014

Nr. (Dauerfläche)	4	4
Jahr	2013	2014
Monat	6	6
Aufnahmefläche (m²)	16	16
Deckung Gesamt (%)	50	60
Deckung Krautschicht (%)	30	60
Deckung Moosschicht (%)	30	0
Vegetationshöhe K.-Sch. (cm)	90	130
Feuchtezahl [F]	10,0	9,9
Lichtzahl [L]	7,4	7,1
Temperaturzahl [T]	5,3	5,2
Reaktionszahl [R]	5,8	5,5
Stickstoffzahl [N]	5,5	5,2
Artenzahl	7	7
Drepanocladus aduncus (M)	2	-
Eleocharis palustris	1	2
Galium palustre	-	.1
Juncus filiformis [RL3]	.2	.1
Lemna minor	.1	1
Salix cinerea (juv.)	.1	1
Spirodela polyrrhiza	.1	3
Typha latifolia	1	1

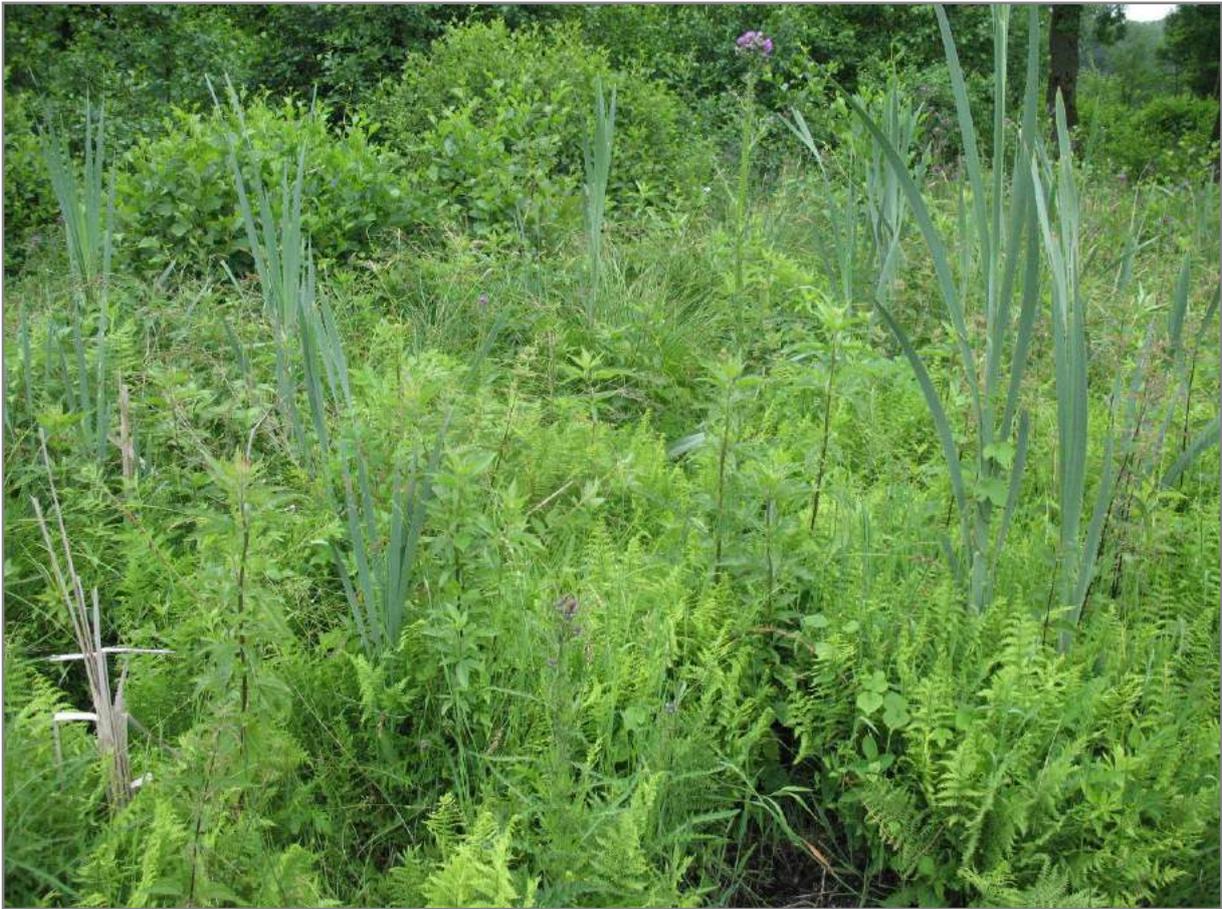
b. Fotodokumentation der DF 9a: 24.06.2013

Nr. (Dauerfläche)	9a	9a
Jahr	2013	2014
Monat	6	6
Aufnahmefläche (m ²)	16	16
Deckung Gesamt (%)	90	99
Deckung Strauchschicht (%)	5	3
Deckung Krautschicht (%)	80	95
Deckung Mooschicht (%)	10	20
Vegetationshöhe Kraut-Sch. (m)	90	100
Feuchtezahl [F]	8,1	7,8
Lichtzahl [L]	6,6	6,4
Temperaturzahl [T]	5,5	4,8
Reaktionszahl [R]	6,5	5,9
Stickstoffzahl [N]	6,2	6,1
Artenzahl	19	17
<i>Alnus glutinosa</i> (Strauchsch.)	1	1
<i>Angelica sylvestris</i>	.3	.2
<i>Athyrium filix-femina</i>	.1	-
<i>Brachythecium rutabulum</i> (M)	1	-
<i>Carex paniculata</i>	3	3
<i>Equisetum fluviatile</i>	.1	-
<i>Eupatorium cannabinum</i>	1	1
<i>Eurhynchium praelongum</i> (M)	-	.3
<i>Filipendula ulmaria</i>	.2	.2
<i>Galium aparine</i>	.2	.1
<i>Holcus mollis</i>	.2	-
<i>Humulus lupulus</i>	1	1
<i>Hypericum quadrangulum</i>	-	.1
<i>Juncus effusus</i>	-	.1
<i>Lycopus europaeus</i>	.1	-
<i>Lysimachia vulgaris</i>	.2	.1
<i>Mentha aquatica</i>	.1	-
<i>Plagiomnium elatum</i> (M)	-	1

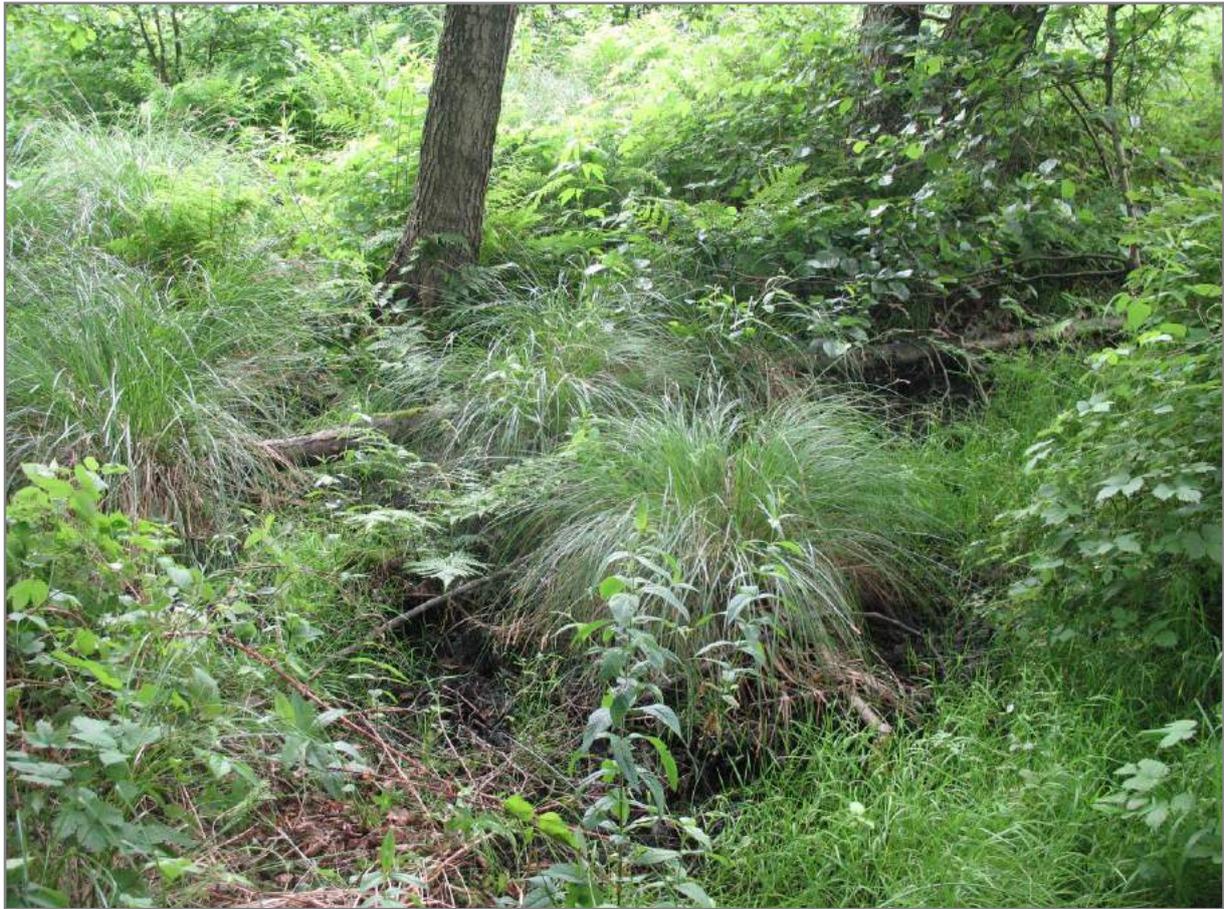
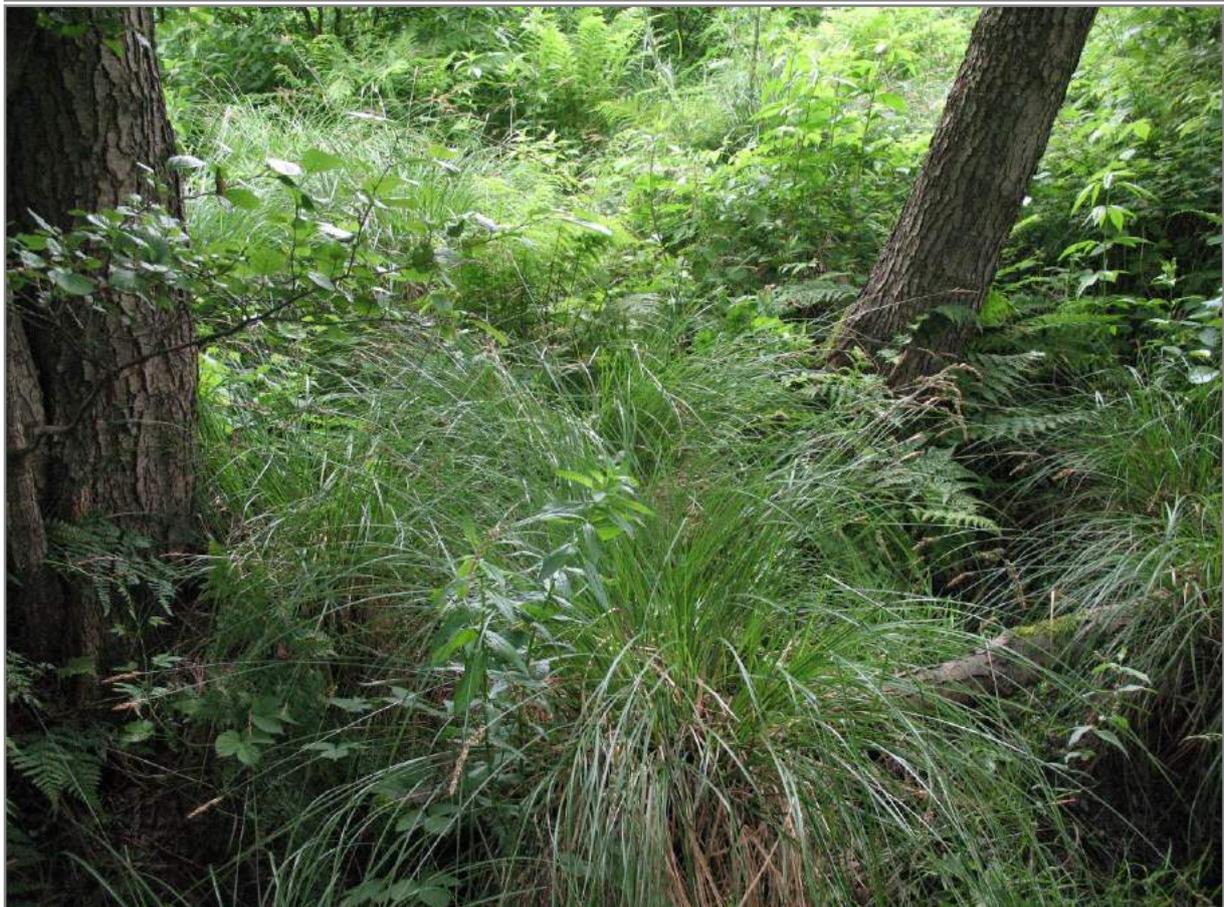
b. Fotodokumentation der DF 9b: 24.06.2013

Nr. (Dauerfläche)	9b	9b
Jahr	2013	2014
Monat	6	6
Aufnahmefläche (m ²)	100	100
Deckung Gesamt (%)	95	95
Deckung Baumschicht (%)	50	60
Deckung Strauchschicht (%)	20	10
Deckung Krautschicht (%)	50	60
Deckung Mooschicht (%)	10	10
Vegetationshöhe B.-Sch. (m)	7	12
Vegetationshöhe Str.-Sch. (m)	1,1	2
Vegetationshöhe K.-Sch. (cm)	60	60
Feuchtezahl [F]	7,5	7,4
Lichtzahl [L]	6,0	5,9
Temperaturzahl [T]	5,1	5,0
Reaktionszahl [R]	5,8	5,6
Stickstoffzahl [N]	6,1	6,0
Artenzahl	34	32
<i>Agrostis stolonifera</i>	.1	1
<i>Alnus glutinosa</i> (Baumsch.)	5+	5+
<i>Athyrium filix-femina</i>	.2	.2
<i>Bidens spec.</i> (juv)	.1	-
<i>Brachythecium rutabulum</i> (M)	1	1
<i>Carex paniculata</i>	1	2
<i>Carex remota</i>	.1	.2
<i>Chrysosplenium oppositifolium</i> [RL3]	.2	.2
<i>Cirsium palustre</i>	.2	.1
<i>Deschampsia cespitosa</i>	.1	.1
<i>Dryopteris dilatata</i>	.3	1
<i>Epilobium spec.</i> (juv.)	.1	.1
<i>Eupatorium cannabinum</i>	.2	.2
<i>Eurhynchium praelongum</i> (M)	.2	.2

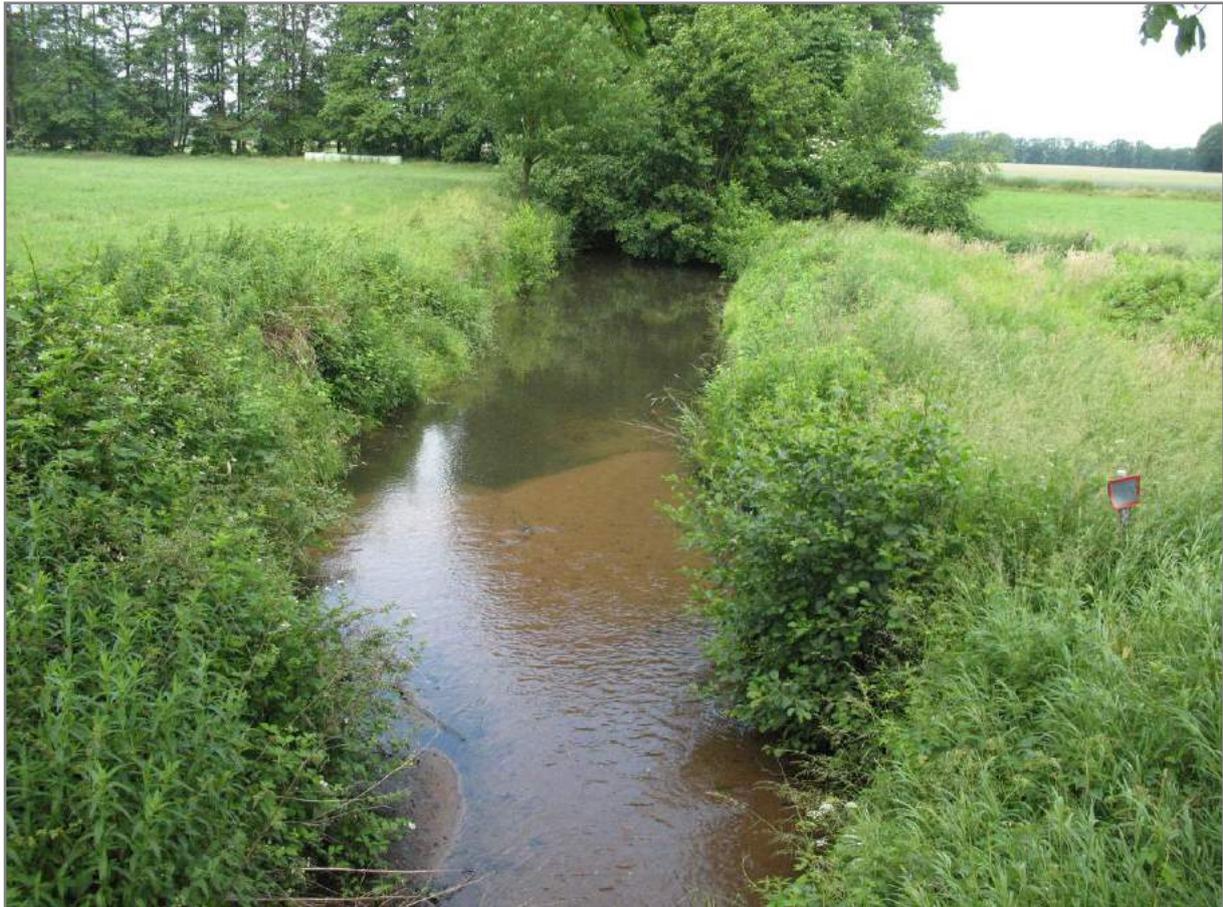
b. Fotodokumentation der DF 13a: 24.06.2013

Nr. (Dauerfläche)	13a	13a
Jahr	2013	2014
Monat	6	6
Aufnahmefläche (m ²)	30	30
Deckung Gesamt (%)	90	90
Deckung Krautschicht (%)	90	90
Deckung Moosschicht (%)	0	0
Vegetationshöhe K.-Sch. (cm)	40	70
Feuchtezahl [F]	6,9	7,2
Lichtzahl [L]	6,8	6,9
Temperaturzahl [T]	5,4	5,3
Reaktionszahl [R]	6,1	6,4
Stickstoffzahl [N]	6,6	6,6
Artenzahl	33	28
<i>Aegopodium podagraria</i>	.1	.1
<i>Agrostis stolonifera</i>	.1	.1
<i>Alnus glutinosa</i> (juv.)	.1	.1
<i>Alopecurus pratensis</i>	.2	.1
<i>Angelica sylvestris</i>	.1	-
<i>Anthriscus sylvestris</i>	.1	.1
<i>Arrhenatherum elatius</i>	.2	.1
<i>Artemisia vulgaris</i>	.1	.1
<i>Bidens frondosa</i>	1	-
<i>Callitriche palustris</i>	-	.1
<i>Chaenopodium album</i>	.1	-
<i>Cirsium arvense</i>	.2	.1
<i>Cirsium palustre</i>	.1	.1
<i>Elymus repens</i>	.2	.1
<i>Epilobium ciliatum</i>	-	.1
<i>Epilobium hirsutum</i>	-	.1
<i>Eupatorium cannabinum</i>	.2	1
<i>Galeopsis bifida</i>	1	-
<i>Gnaphalium uliginosum</i>	.2	-

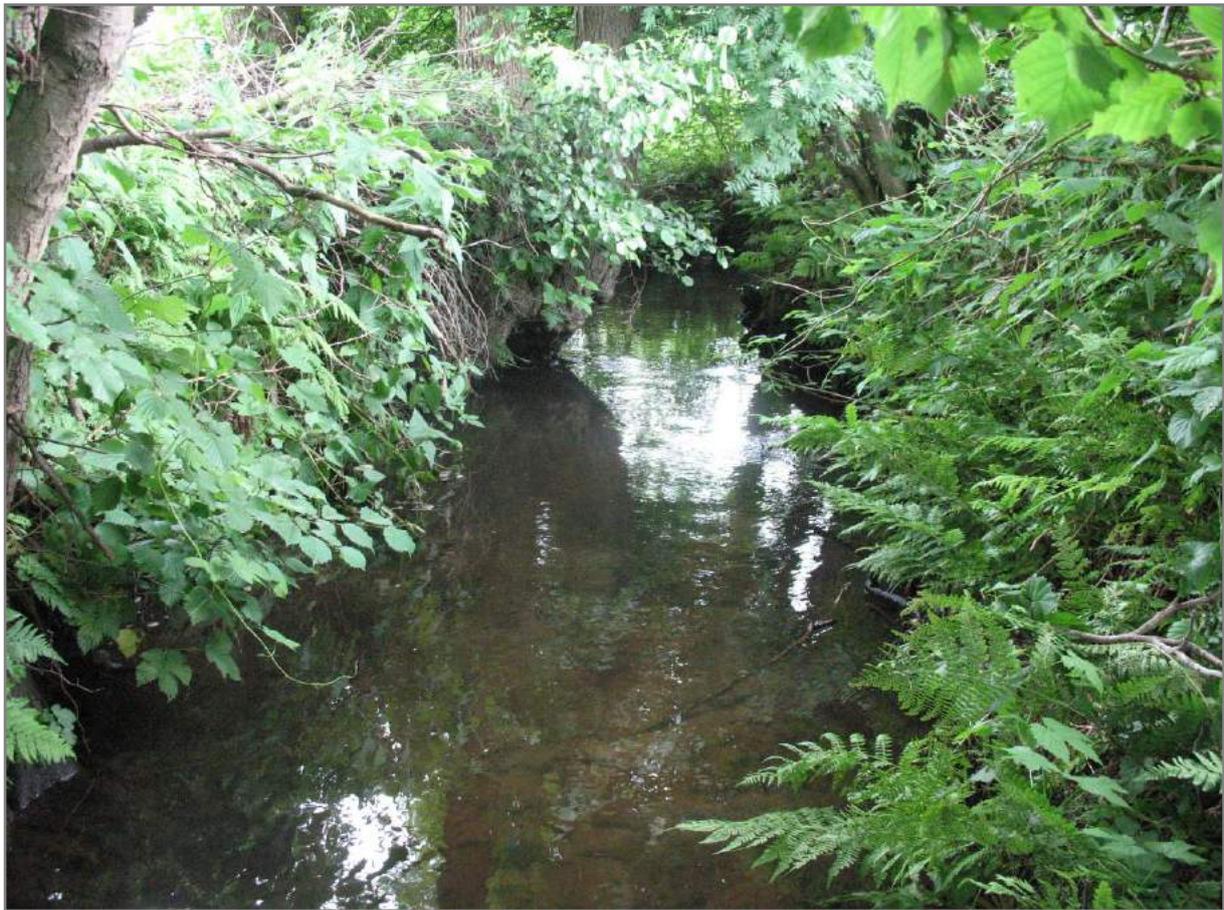
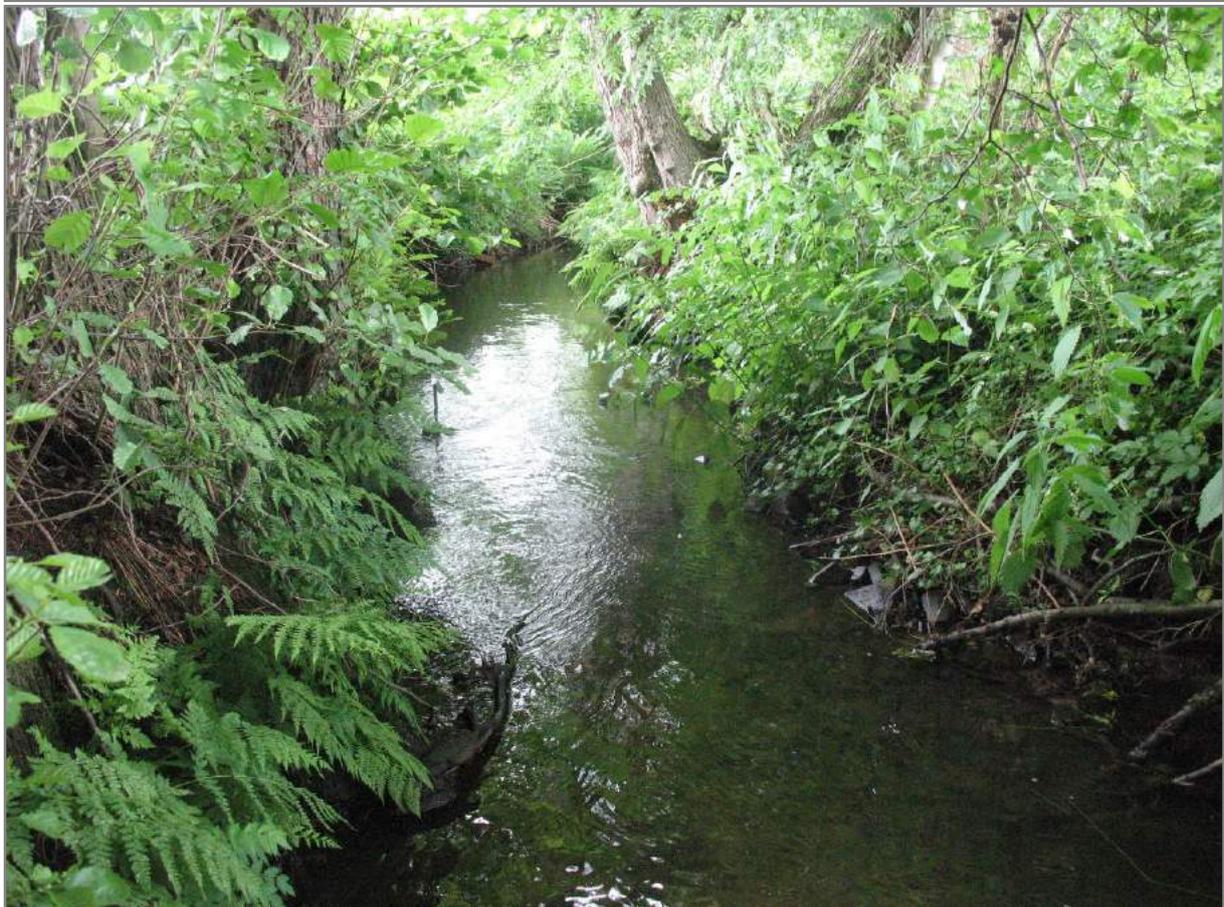
b. Fotodokumentation der DF 13b: 24.06.2013

Nr. (Dauerfläche)	13b	13b
Jahr	2013	2014
Monat	6	6
Aufnahmefläche (m ²)	30	30
Deckung Gesamt (%)	95	90
Deckung Baumschicht (%)	60	60
Deckung Strauchschicht (%)	5	5
Deckung Krautschicht (%)	40	40
Deckung Moosschicht (%)	1	1
Vegetationshöhe Baum-Sch. (m)	12	12
Vegetationshöhe Strauch-Sch. (m)	2,5	2,5
Vegetationshöhe Kraut-Sch. (cm)	50	70
Feuchtezahl [F]	6,4	6,6
Lichtzahl [L]	5,2	5,4
Temperaturzahl [T]	4,8	4,9
Reaktionszahl [R]	5,0	4,9
Stickstoffzahl [N]	6,0	6,1
Artenzahl	21	19
<i>Alnus glutinosa</i> (Baumsch.)	5+	5+
<i>Fraxinus excelsior</i> (Baumsch.)	1	1
<i>Sorbus aucuparia</i> (Baumsch.)	1	1
<i>Corylus avellana</i> (Strauchsch.)	.2	.2
<i>Sambucus nigra</i> (Strauchsch.)	1	1
<i>Anemone nemorosa</i>	.1	-
<i>Dicranella heteromalla</i> (M)	.2	.1
<i>Dryopteris dilatata</i>	1	1
<i>Galium aparine</i>	.2	.2
<i>Glechoma hederacea</i>	.2	.2
<i>Holcus mollis</i>	1	1
<i>Humulus lupulus</i>	1	1
<i>Mnium hornum</i> (M)	.2	.1
<i>Pellia epiphylla</i> (M)	.1	.1

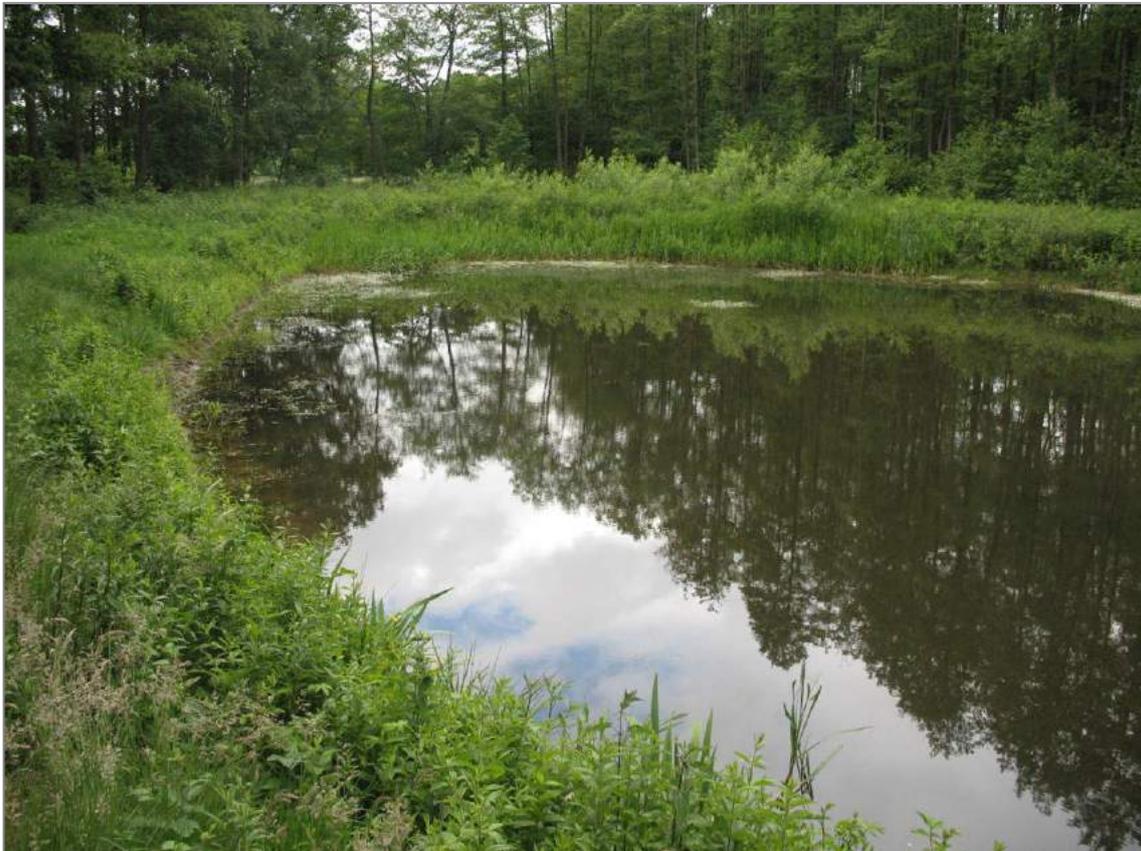
Erfassung	2012/2013
Nr. (Verdachtsfläche)	1 = V25
Biotoptyp	Sonstiges naturnahes, nährstoffreiches Stilgewässer/ Verlandungsbe- reich mit Röhricht
Code (Biotoptyp)	SEZ/VER
Arten	Ceratophyllum dem._d, Glyceria maxima_d, Ranunculus peltatus_d, Drepanocladus aduncus_d, Lemna minor, Spirodela polyrihza., Typha la- tifolia, Lycopus europaeus, Mentha arvensis, Juncus articulatus, Alisma plantago.-aquatica, Filipendula ulmaria, Eupatorium cannabinum, Lych- nis flos-cuculi, Potamogeton natans, Potamogeton crispus, Lysimachia vulgaris, Myosotis scorpioides, Iris pseudacorus, Glyceria fluitans, Agros- tis stolonifera
Rote Liste-Arten	Caltha palustris, Veronica scutellata
Gefährdungsgrad	3
GW-Wert	G / G
Rechtswert	3437669
Hochwert	5829137
Bemerkung	-

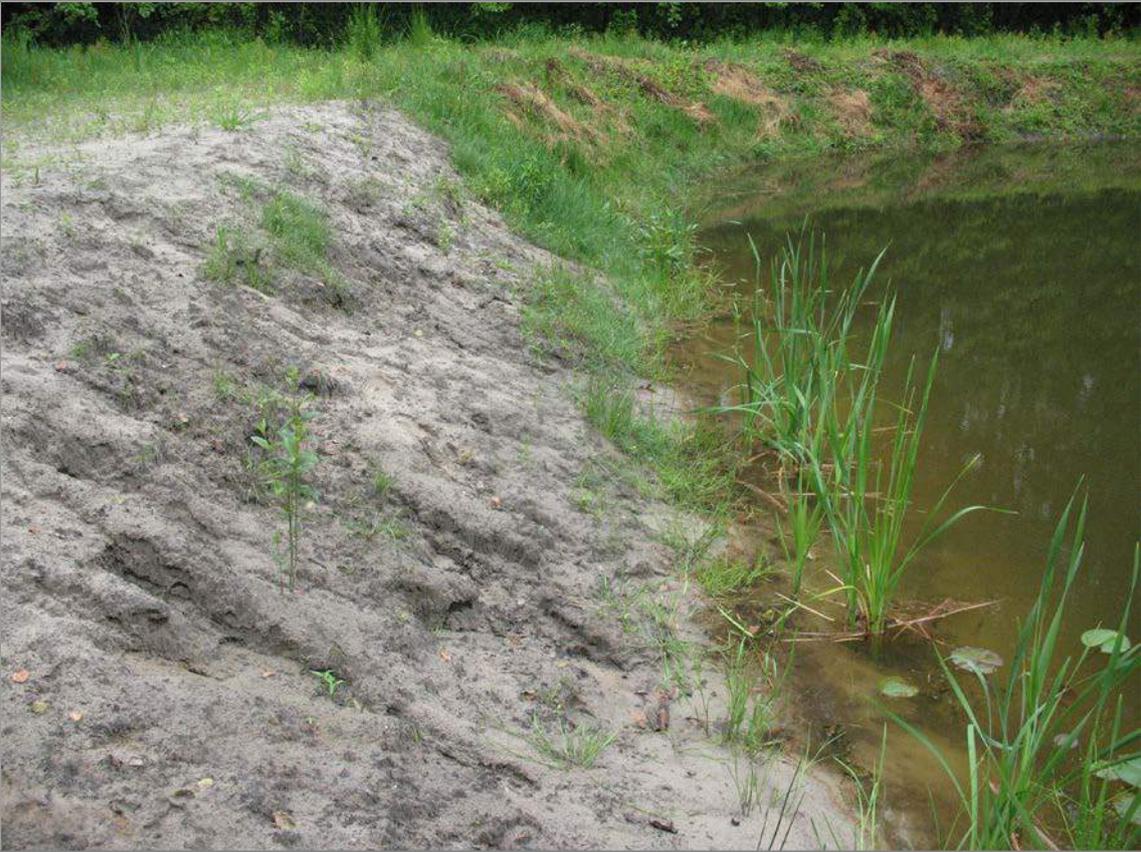
Erfassung	2014
Nr. (Verdachtsfläche)	1 = V25
Biototyp	Sonstiges naturnahes, nährstoffreiches Stilgewässer/ Verlandungsbe- reich mit Röhricht
Code (Biototyp)	SEZ/VER
Arten	Ceratophyllum dem._d, Glyceria maxima_d, Ranunculus peltatus_d, Drepanocladus aduncus_d, Lemna minor, Spirodela polyrrhiza, Typha la- tifolia, Lycopus europaeus, Mentha arvensis, Juncus articulatus, Alisma plantago.-aquatica, Filipendula ulmaria, Eupatorium cannabinum, Lych- nis flos-cuculi, Potamogeton natans, Potamogeton crispus, Lysimachia vulgaris, Myosotis scorpioides, Iris pseudacorus, Glyceria fluitans, Agros- tis stolonifera
Rote Liste-Arten	Caltha palustris
Gefährdungsgrad	3
GW-Wert	G / G
Rechtswert	3437669
Hochwert	5829137
Markierung	Dauerfläche DF1 eingerichtet
Bemerkung	Am Nordufer Erdarbeiten und Abschieben der Vegetation. Mahd, Was- serpflanzen angepflanzt.

Veränderungen	Teilweises Abschieben und Mahd der Uferbereiche, Anpflanzungen

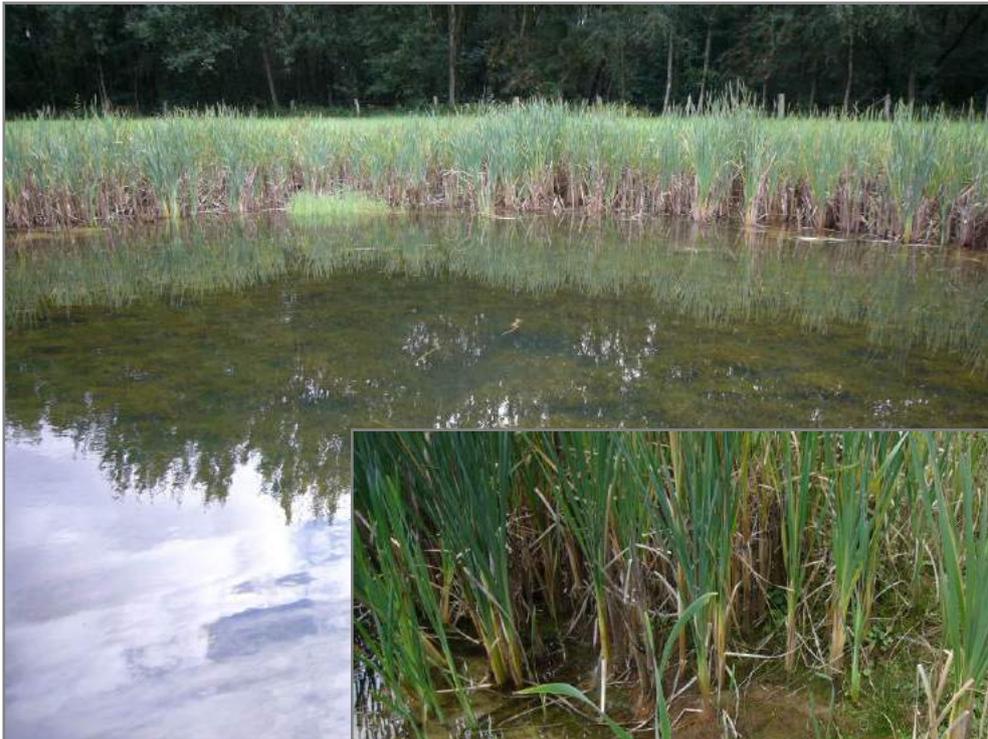
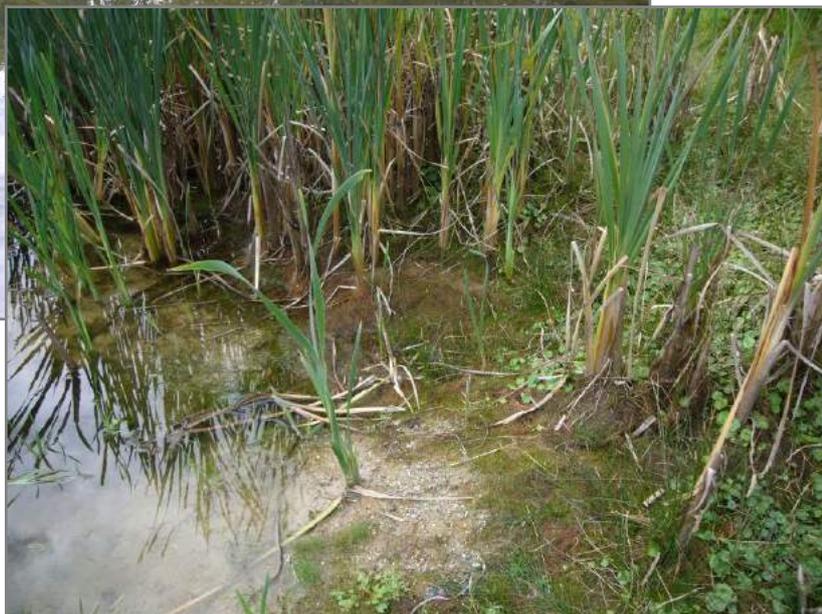
Erfassung	2012/2013
Nr.	2
Biotoptyp	Sonstiges naturnahes nährstoffarmes Stillgewässer / Verlandungsbe- reich nährstoffarmer Stillgewässer mit Röhricht (Verlandungsbereich nährstoffarmer Stillgewässer mit Moosdominanz)
Code (Biotoptyp)	SOZ/VOR(VOM)
Arten	Typha latif._d, Drepanocladus spec._d, Juncus bulb., Hydrocotyle vulg., Eleocharis pal., Gnaphalium ulig., Myosotis scorp., Galium pal., Mentha arv., Juncus acutifl.
Rote Liste-Arten	Peplis port., Veronica scut., Callitriche pal.
Gefährdungsgrad	2
GW-Wert	G/G(G)
Rechtswert	3437500
Hochwert	5828895
Bemerkung

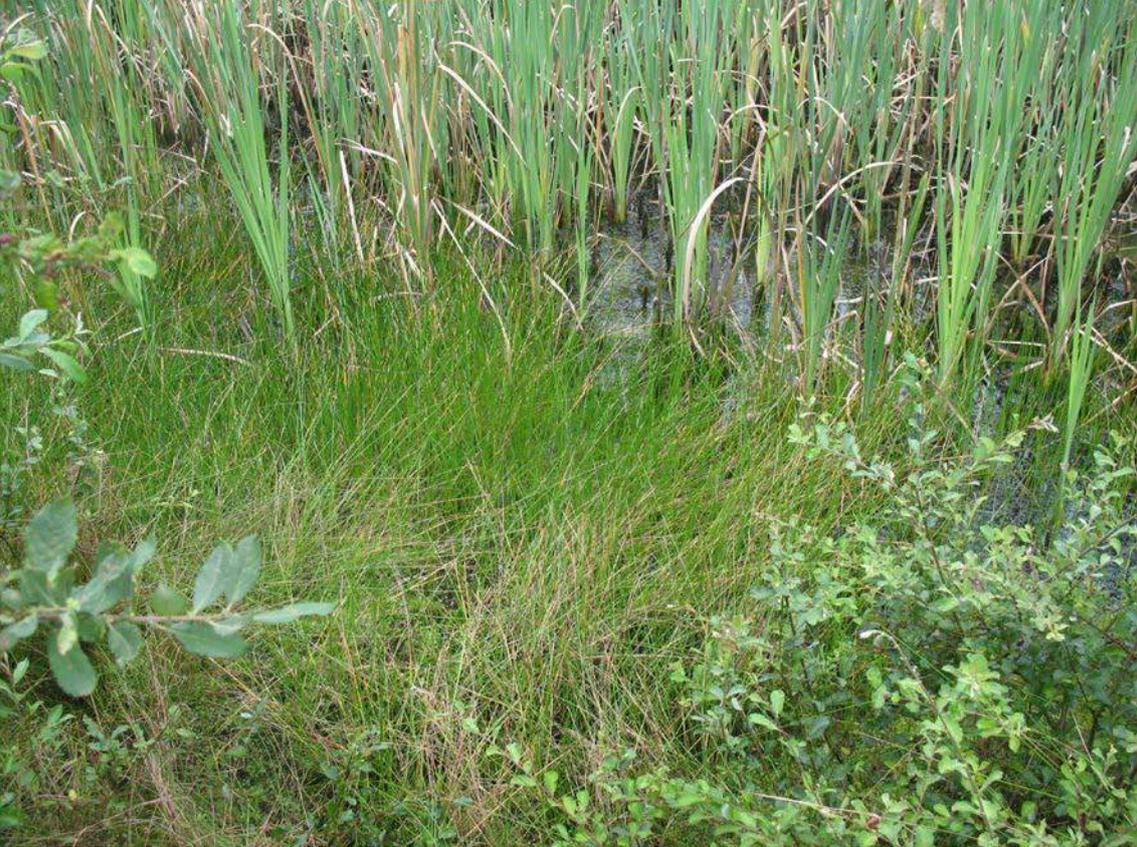
Erfassung	2014
Nr.	2
Biototyp	Sonstiges naturnahes nährstoffarmes Stillgewässer / Verlandungsbe- reich nährstoffarmer Stillgewässer mit Röhricht (Verlandungsbereich nährstoffarmer Stillgewässer mit Moosdominanz)
Code (Biototyp)	SOZ/VOR(VOM)
Arten	Typha latif._d, Drepanocladus aduncus._d, Eleocharis palustris_d, Myo- sotis scorpioides, Galium palustre, Juncus filiformis, Salix cinerea.
Rote Liste-Arten	Juncus filiformis
Gefährdungsgrad	2
GW-Wert	G/G(G)
Rechtswert	3437500
Hochwert	5828895
Markierung	Dauerflächen DF2a und DF2b eingerichtet
Bemerkung	Sukzession über Rohrkolbenröhricht zu Simsen- und Binsenried, Verlust von Pioniervegetation nasser Standorte

Veränderungen	Sukzession

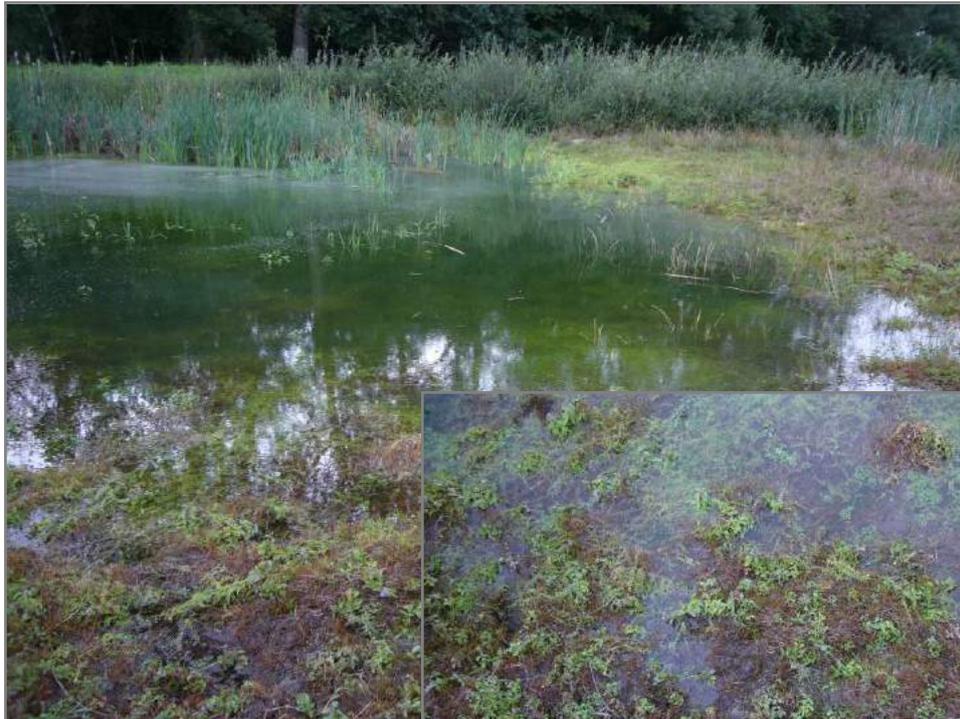
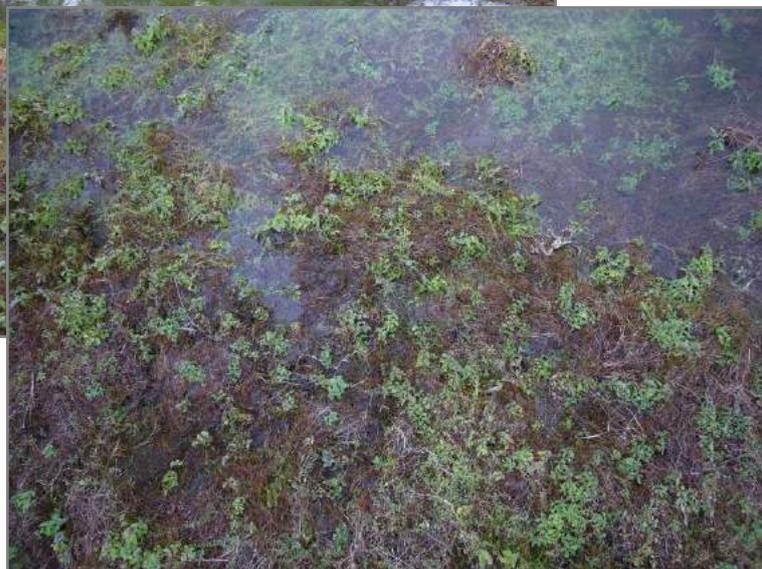
Erfassung	2012/2013
Nr.	3
Biotoptyp	Sonstiges naturnahes nährstoffarmes Stillgewässer/ Sonstiger basen- und nährstoffarmer Nassstandort mit krautiger Pioniervegetation / (Verlandungsbereich nährstoffarmer Stillgewässer mit Röhricht / Verlandungsbereich nährstoffarmer Stillgewässer mit Moosdominanz)
Code (Biotoptyp)	SOZ/NPA/(VOR/VOM)
Arten	Juncus bulb._d, Mentha arv._d, Galium pal._d, Myosotis scorp., Drepanocladus spec., Typha latif., Ranunculus flamm., Juncus articul., Plantago major ssp. intermedia, Lycopus eur., Bidens trip., Calliergonella cusp., Eleocharis pal., Hydrocotyle vulg.
Rote Liste-Arten	Pilularia globulifera, Carex viridula, Veronica scut., Schoenoplectus tabern.
Gefährdungsgrad	1
GW-Wert	G/++(G/G)
Rechtswert	3437585
Hochwert	5828869
Bemerkung

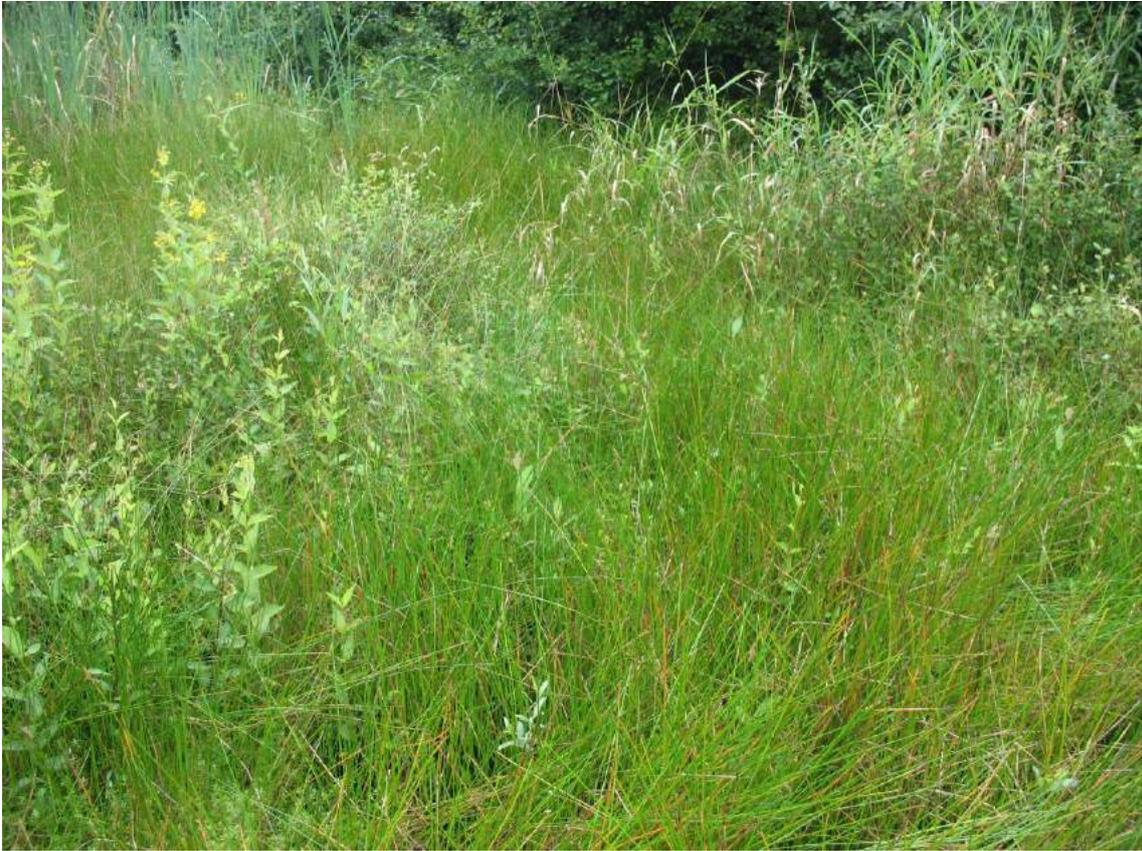
Erfassung	2014
Nr.	3
Biototyp	Sonstiges naturnahes nährstoffarmes Stillgewässer/ Sonstiger basen- und nährstoffarmer Nassstandort mit krautiger Pioniervegetation / (Verlandungsbereich nährstoffarmer Stillgewässer mit Röhricht / Verlandungsbereich nährstoffarmer Stillgewässer mit Moosdominanz)
Code (Biototyp)	SOZ/NPA/(VOR/VOM)
Arten	Typha latif_d, Drepanocladus aduncus_d, Eleocharis palustris_d, Myosotis scorpioides, Galium palustre, Juncus filiformis, Salix cinerea, Crassula helmsii, Lysimachia vulgaris, Lycopus europaeus, Poa trivialis, Mentha arvensis, Phalaris arundinacea, Lemna minor, Alisma plantago-aquatica
Rote Liste-Arten	Juncus filiformis
Gefährdungsgrad	1
GW-Wert	G/++(G/G)
Rechtswert	3437585
Hochwert	5828869
Markierung	Dauerfläche DF3 eingerichtet
Bemerkung	Sukzession über Rohrkolbenröhricht zu Simsen- und Binsenried, Verlust von Pioniervegetation nasser Standorte

Veränderungen	Sukzession

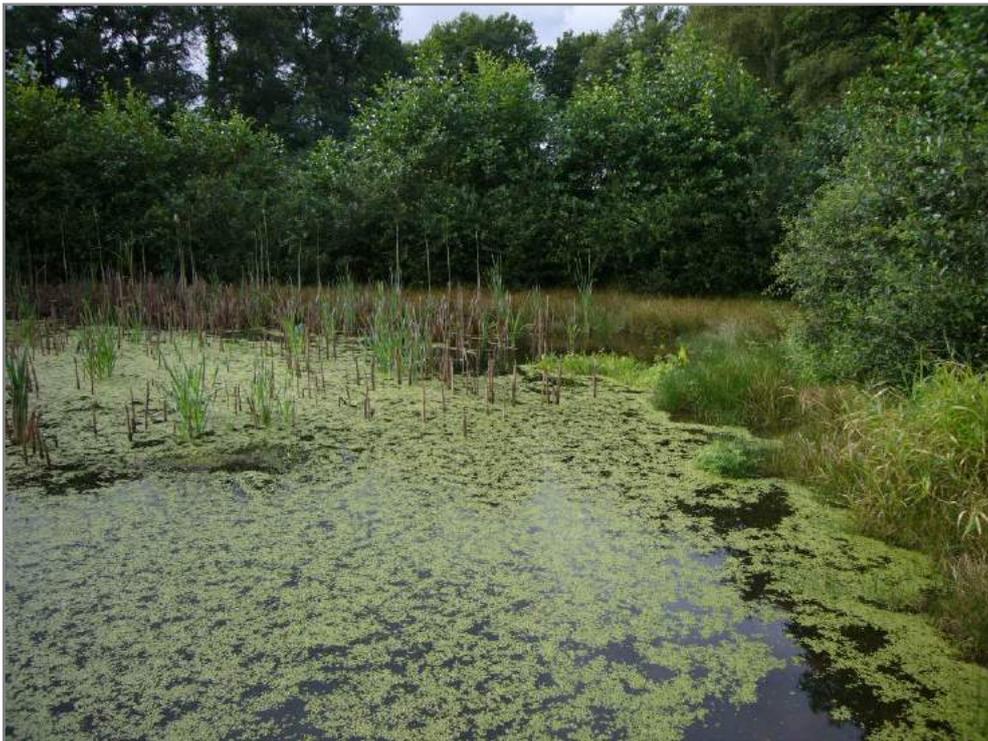
Erfassung	2012/2013
Nr.	4
Biotoptyp	Sonstiges naturnahes nährstoffarmes Stillgewässer / Verlandungsbe- reich nährstoffarmer Stillgewässer mit Röhricht
Code (Biotoptyp)	SOZ/VOR
Arten	Typhy latif_d, Hydrocotyle vulg_d, Lemna minor_d, Drepanocladus spec_d, Eleocharis pal_d, Lycopus eur., Lysimachia vulg., Juncus a- cutifl., Myosotis scorp., Mentha arv.
Rote Liste-Arten	Schoenoplectus tabern.
Gefährdungsgrad	2
GW-Wert	G/G
Rechtswert	3437457
Hochwert	5828741
Bemerkung

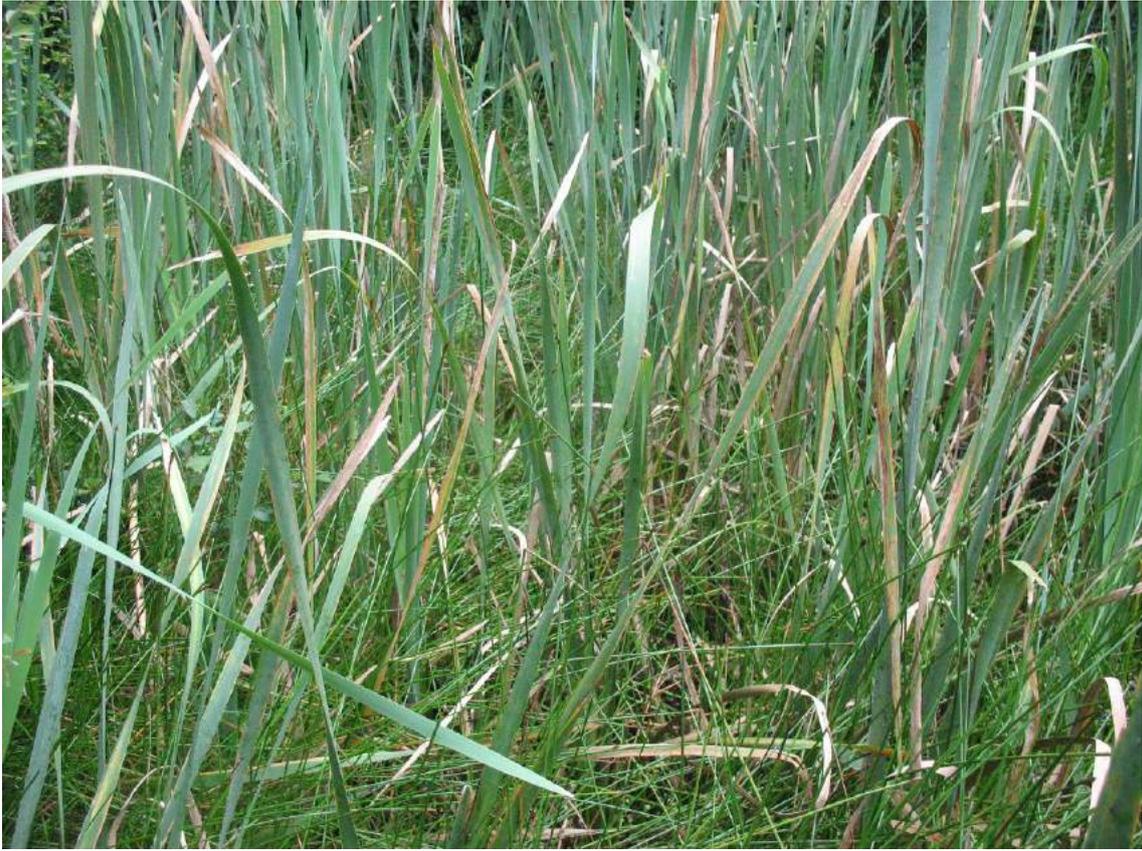
Erfassung	2014
Nr.	4
Biototyp	Sonstiges naturnahes nährstoffarmes Stillgewässer / Verlandungsbe- reich nährstoffarmer Stillgewässer mit Röhricht
Code (Biototyp)	SOZ/VOR
Arten	Typha latifolia, Spirodela polyrrhiza_d, Lemna minor_d, Eleocharis palus- tris_d, Lycopus eurpaeus, Lysimachia vulgaris,, Juncus filiformis,
Rote Liste-Arten	Juncus filiformis
Gefährdungsgrad	2
GW-Wert	G/G
Rechtswert	3437457
Hochwert	5828741
Markierung	Dauerfläche DF4 eingerichtet
Bemerkung	Sukzession über Rohrkolbenröhricht zu Simsen- und Binsenried, Verlust von Pioniervegetation nasser Standorte

Veränderungen	Sukzession

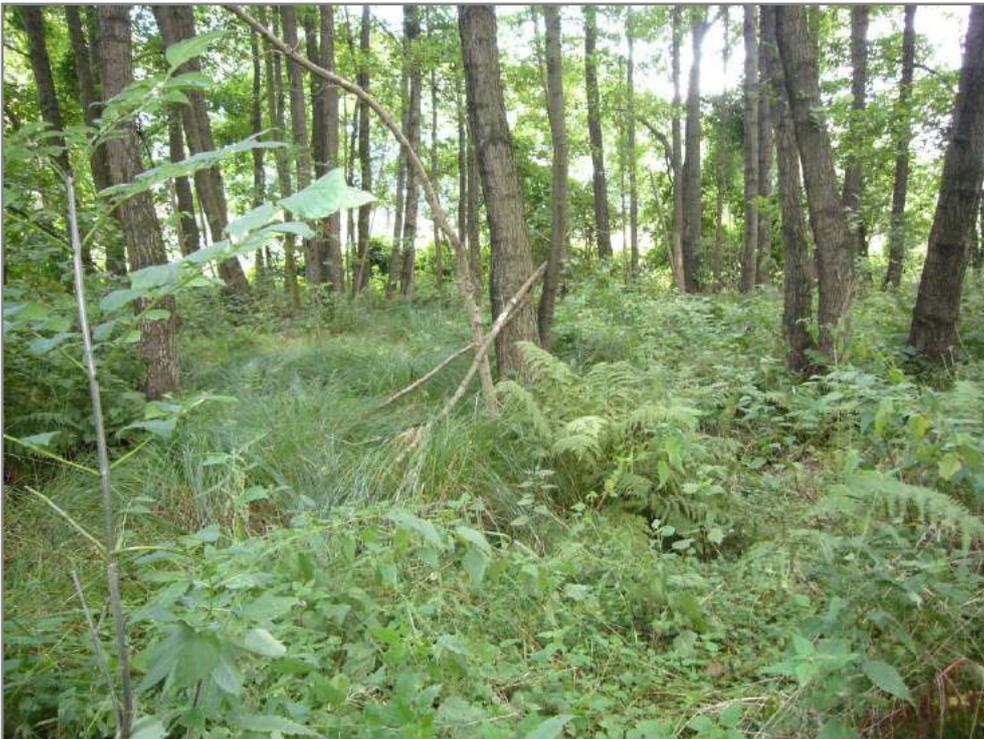
Erfassung	2012/2013
Nr	9
Biotoptyp	Erlen- und Eschen-Quellwald
Code (Biotoptyp)	WEQ
Arten	Alnus gl._d, Fraxinus exc., Carex remota, Carex panicul., Descampsia cesp., Cardamine amara, Peucedanum pal., Rubus idaeus, Urtica d., Athyrium f.-f., Glyceria fluit., Solanum dulc., Dryopteris carth., Humulus lup., Cirsium pal., Eupatorium cann., Filipendula ulm., Angelica sylv., Ajuga rept., Equisetum fluv., Mentha aqu.
Rote Liste-Arten	Caltha pal., Chrysosplenium opp.
Gefährdungsgrad	2
GW-Wert	+++
Rechtswert	3441065
Hochwert	5824116
Bemerkung	Im W-Teil Jungbestand (WEQj) und extensive Durchweidung mit Rindern

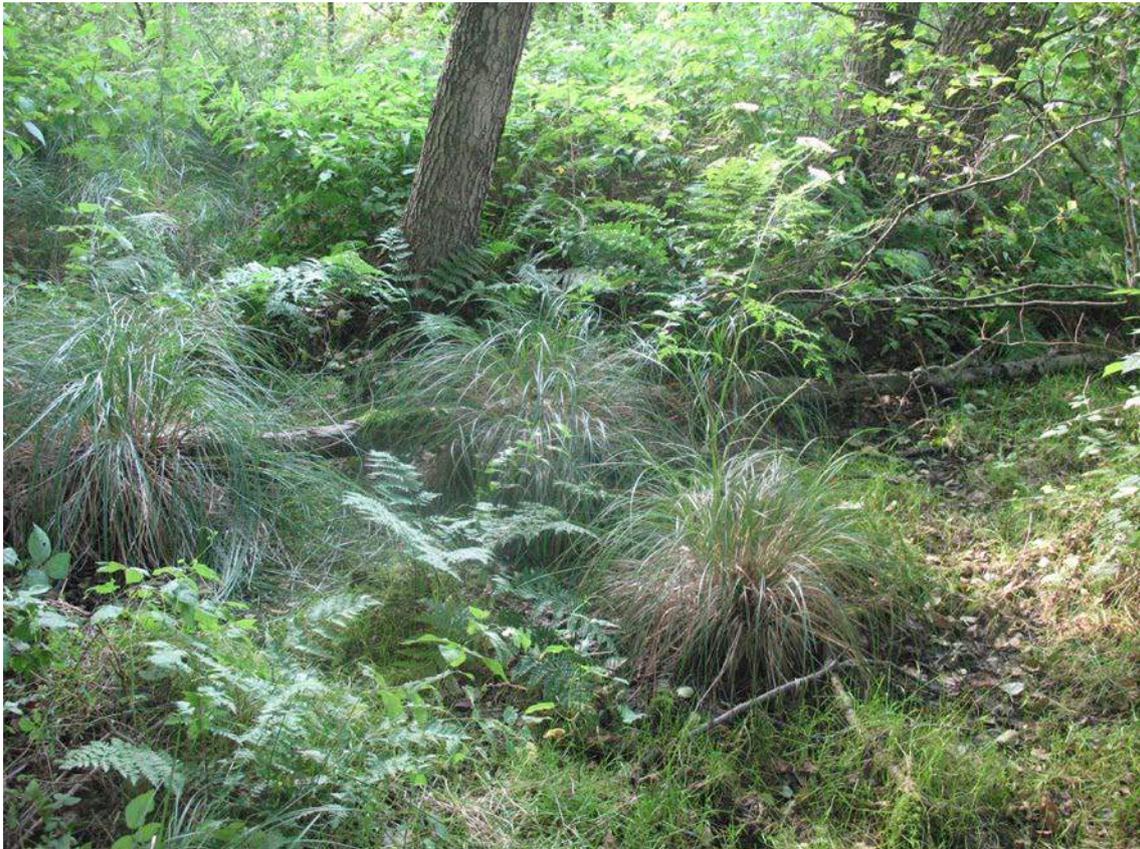
Erfassung	2014
Nr	9
Biotoptyp	Erlen- und Eschen-Quellwald
Code (Biotoptyp)	WEQ
Arten	Alnus gl._d, Fraxinus exc., Carex remota, Carex panicul., Descampsia cesp., Cardamine amara, Peucedanum pal., Rubus idaeus, Urtica d., Athyrium f.-f., Glyceria fluit., Solanum dulc., Dryopteris carth., Humulus lup., Cirsium pal., Eupatorium cann., Filipendula ulm., Angelica sylv., Ajuga rept., Equisetum fluv., Mentha aqu.
Rote Liste-Arten	Caltha palustris, Chrysosplenium oppositifolium
Gefährdungsgrad	2
GW-Wert	+++
Rechtswert	3441065
Hochwert	5824116
Markierung	Dauerflächen DF9a und DF9b eingerichtet, Baum-Monitoring
Bemerkung	Im W-Teil Jungbestand (WEQj) und extensive Durchweidung mit Rindern

Veränderungen	unverändert
----------------------	-------------

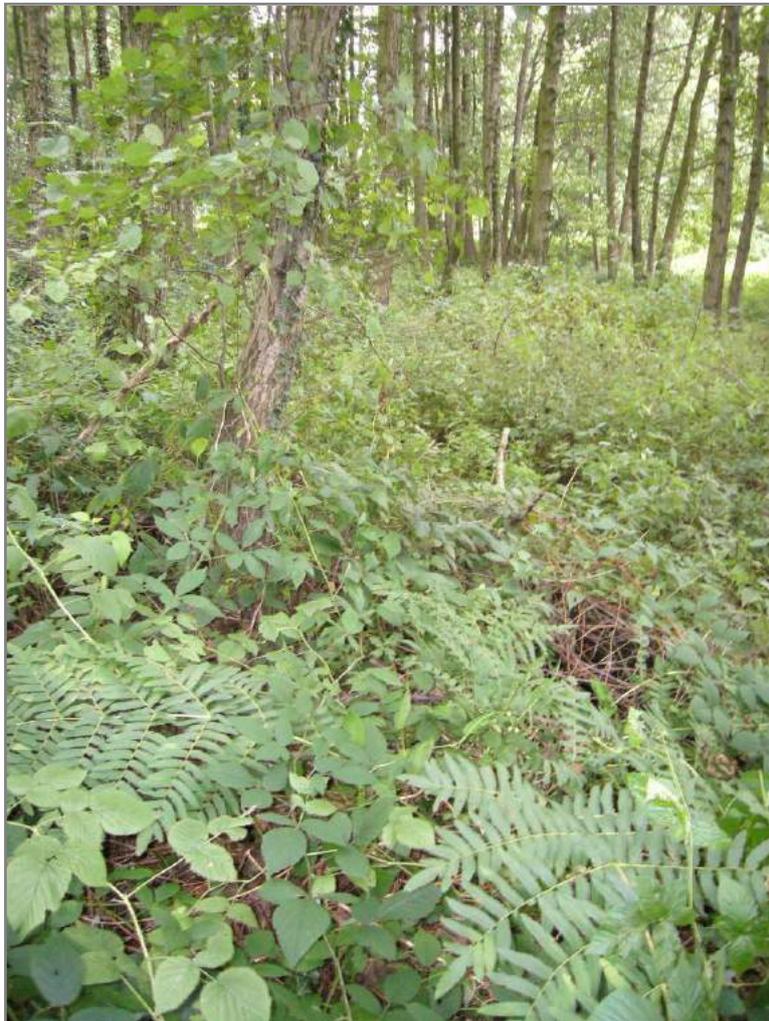
Erfassung	2012/2013
Nr.	12
Biotoptyp	Erlen-Bruchwald nährstoffreicher Standorte (t-)
Code (Biotoptyp)	WART-
Arten	Alnus gl._d, Rubus frut._d, Fraxinus exc. (wenig), Ribes nigrum, Sorbus auc., Filipendula ulm., Cardamine amara, Hedera helix, Lycopus eur., Oxalis acet., Solanum dulc., Urtica d., Plagiomnium und.
Rote Liste-Arten	Osmunda regalis, Caltha pal.
Gefährdungsgrad	2
GW-Wert	+++
Rechtswert	3438980
Hochwert	5823910
Bemerkung	Schwache Tendenz zu WEQ

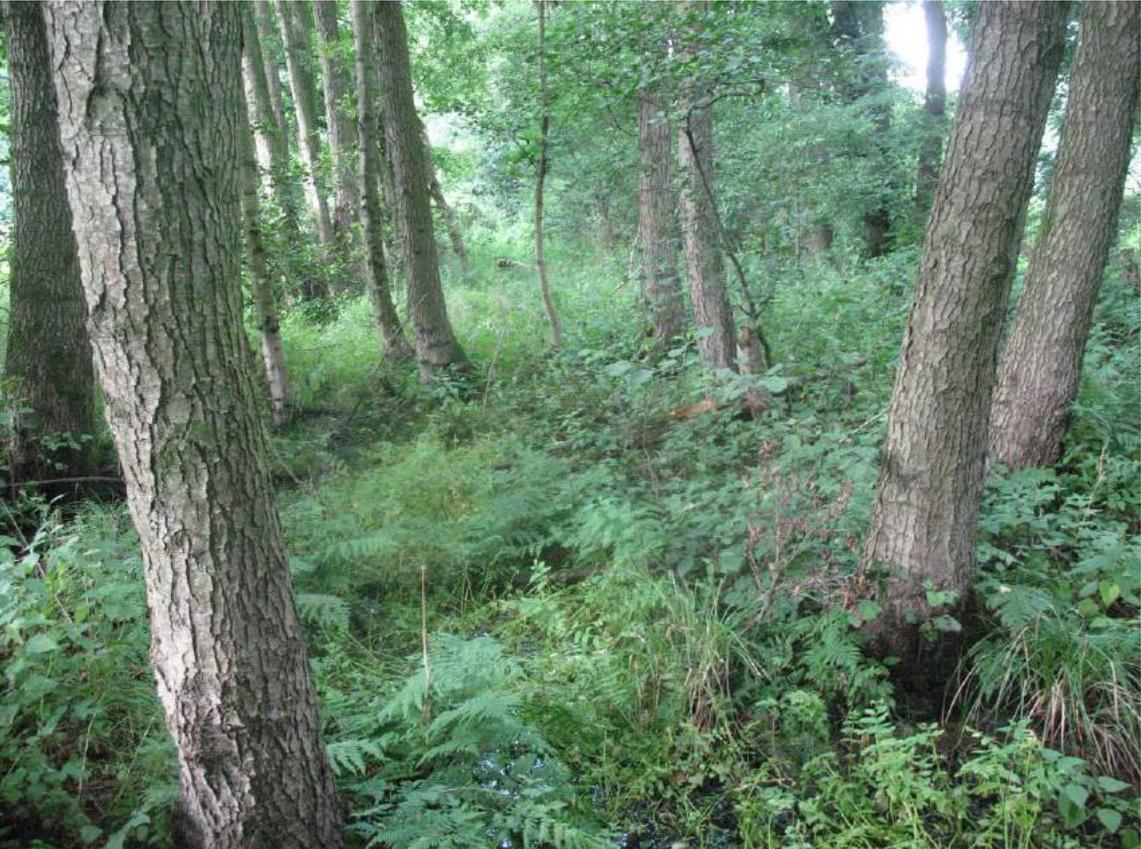
Erfassung	2014
Nr.	12
Biototyp	Erlen-Bruchwald nährstoffreicher Standorte (t-)
Code (Biototyp)	WART-
Arten	Alnus gl._d, Rubus frut._d, Fraxinus exc. (wenig), Ribes nigrum, Sorbus auc., Filipendula ulm., Cardamine amara., Solanum dulcamara, Urtica dioica, Plagiomnium undulatum, Berula erecta, Galium palustre, Cirsium palustre, Scirpus sylvaticus, Carex paniculata.
Rote Liste-Arten	Caltha palustris
Gefährdungsgrad	2
GW-Wert	+++
Rechtswert	3438980
Hochwert	5823910
Markierung	1 Magnet: RW 3438991 / 5823903, Baum-Monitoring
Bemerkung	Schwache Tendenz zu WEQ, 2014 Osmunda nicht wiedergefunden

Veränderungen	unverändert
