WW Holdorf

Jahresbericht zur Beweissicherung 2014

Jahresbericht zur Beweissicherung
2014

Zusammenfassender Gesamtbericht

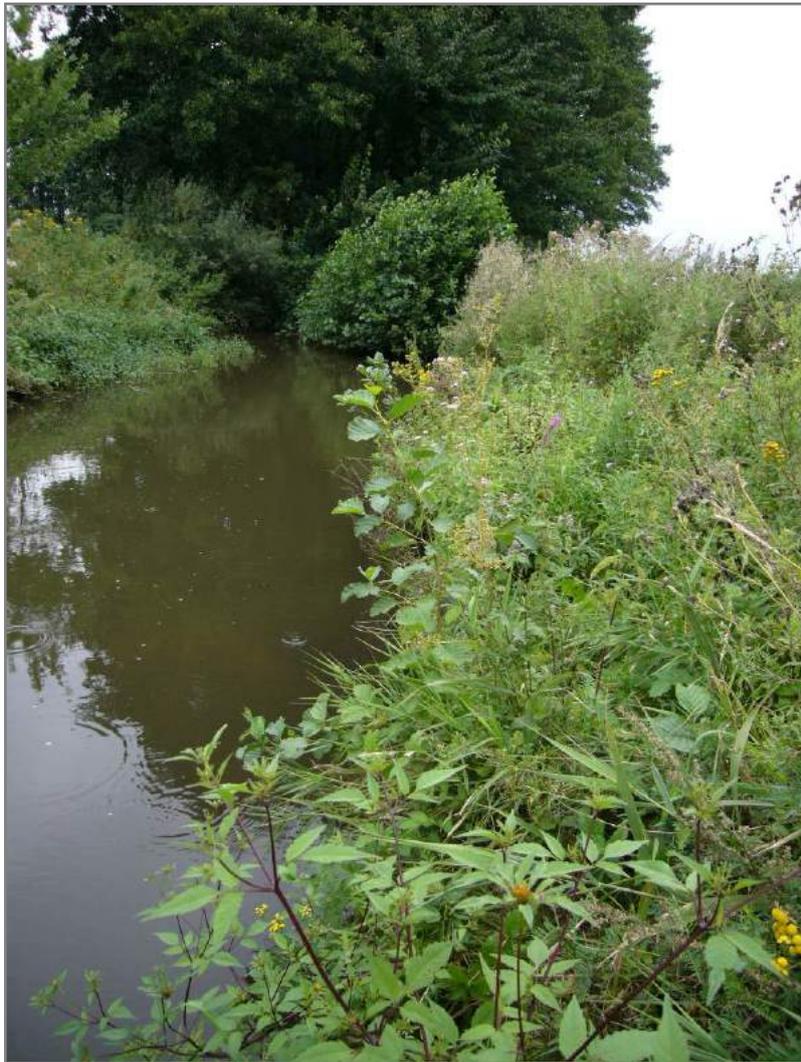
Erfassung	2012/2013
Nr.	13
Biototyp	Naturnaher Bach (N-)
Code (Biototyp)	FB(N-)
Arten	Eupatorium cann., Epilobium hirs., Filipendula ulm., Tanacetum vulg., Alnus gl. juv., Phalaris ar., Lycopus eur., Bidens frond., Myosotis scorp., Solanum dulc., Cirsium arv., Urtica d., Artemisia vulg., Lythrum salic., Scirpus sylv., Persicaria hydrop., Agrostis gig.
Rote Liste-Arten	
Gefährdungsgrad	2
GW-Wert	G
Rechtswert	3438684
Hochwert	5823696
Bemerkung

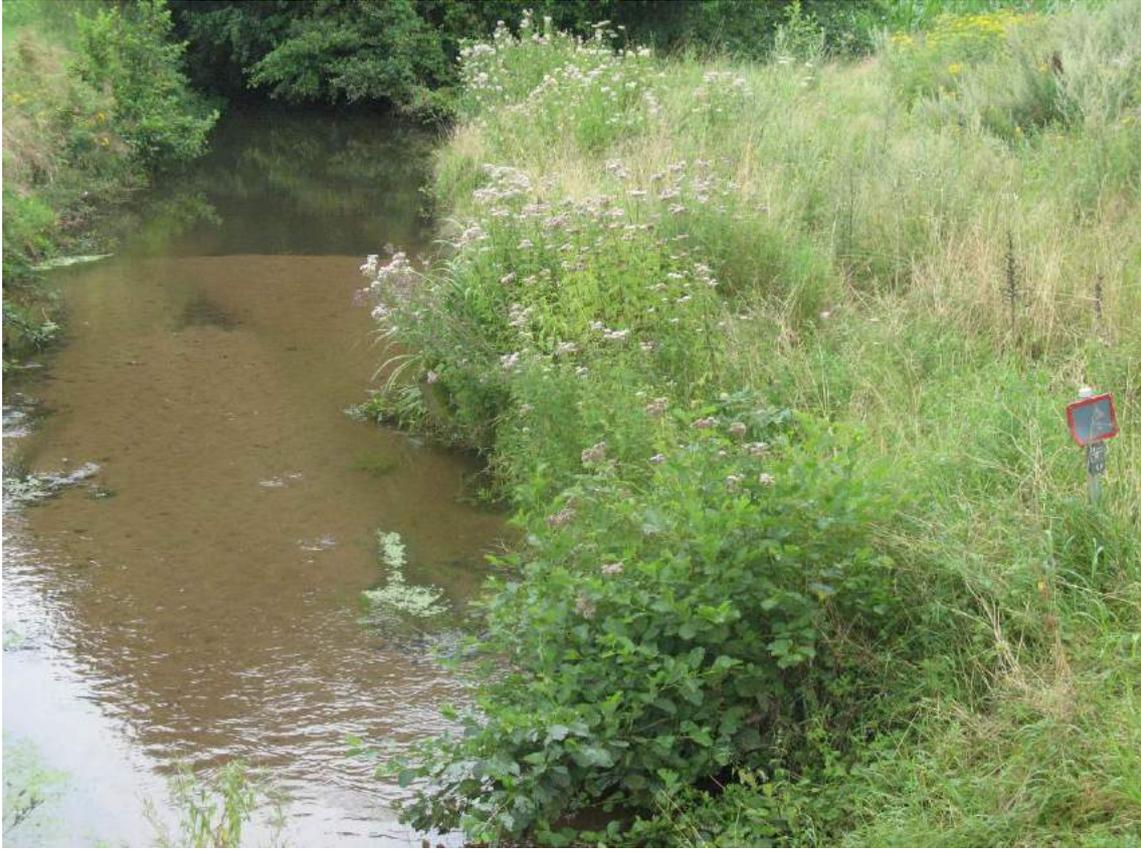
Erfassung	2014
Nr.	13
Biototyp	Naturnaher Bach (N-)
Code (Biototyp)	FB(N-)
Arten	Eupatorium cann., Epilobium hirs., Filipendula ulm., Tanacetum vulg., Alnus gl. juv., Phalaris ar., Lycopus eur., Bidens frond., Myosotis scorp., Solanum dulc., Cirsium arv., Urtica d., Artemisia vulg., Lythrum salic., Scirpus sylv., Persicaria hydrop., Agrostis gig.
Rote Liste-Arten	
Gefährdungsgrad	2
GW-Wert	G
Rechtswert	3438684
Hochwert	5823696
Markierung	Dauerflächen DF13a und DF13b eingerichtet
Bemerkung	Nach Erdarbeiten um 2012 wieder ursprünglicher Zustand von 2006

Veränderungen	unverändert

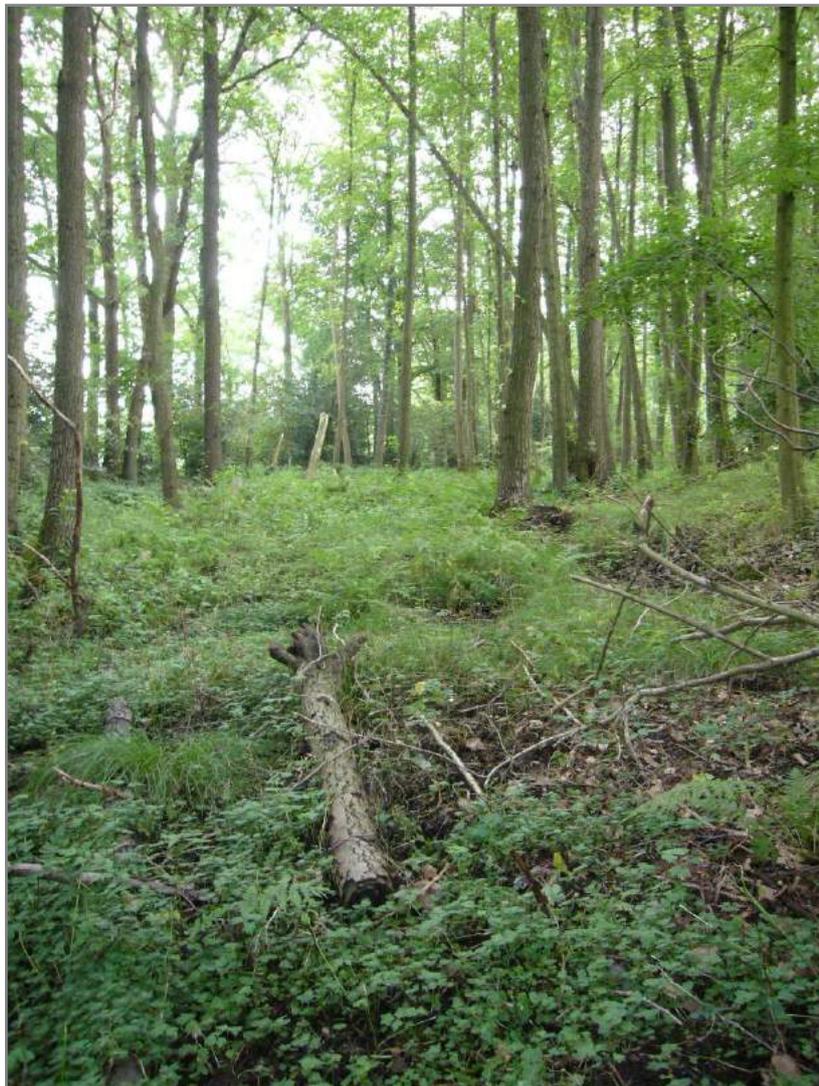
Erfassung	2012/2013
Nr.	23
Biototyp	Erlen- und Eschen-Quellwald
Code (Biototyp)	WEQ
Arten	Alnus gl._d, Fraxinus exc., Carex remota, Cardamine amara, Ranunculus rep., Solanum dulc., Dryopteris carth., Corylus av., Athyrium f.-f., Oxalis acet., Urtica d., Plagiomnium und.
Rote Liste-Arten	Chrysosplenium opp.
Gefährdungsgrad	2
GW-Wert	+++
Rechtswert	3439621
Hochwert	5823397
Bemerkung

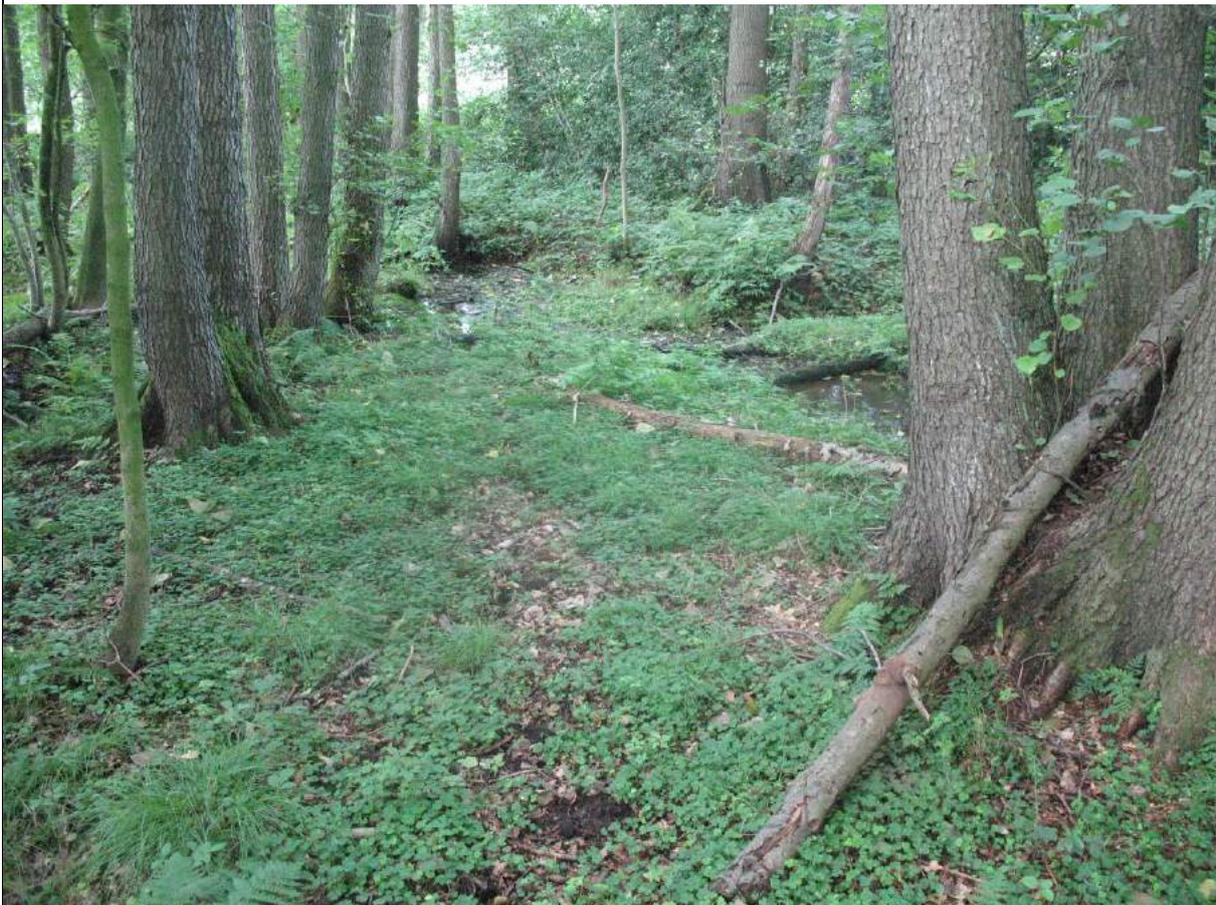
Erfassung	2014
Nr.	23
Biotoptyp	Erlen- und Eschen-Quellwald
Code (Biotoptyp)	WEQ
Arten	Alnus gl._d, Fraxinus excelsior, Carex remota, Cardamine amara, Ranunculus rep., Solanum dulc., Dryopteris carthusiana, Oxalis acetos., Urtica dioica, Plagiomnium undulatum, Sorbus aucuparia, Hedera helix, Geranium robertianum
Rote Liste-Arten	Chrysosplenium oppositifolium
Gefährdungsgrad	2
GW-Wert	+++
Rechtswert	3439621
Hochwert	5823397
Markierung	1 Magnet: RW 3439606 / 5823398, Baum-Monitoring
Bemerkung	-

Veränderungen	unverändert
----------------------	-------------

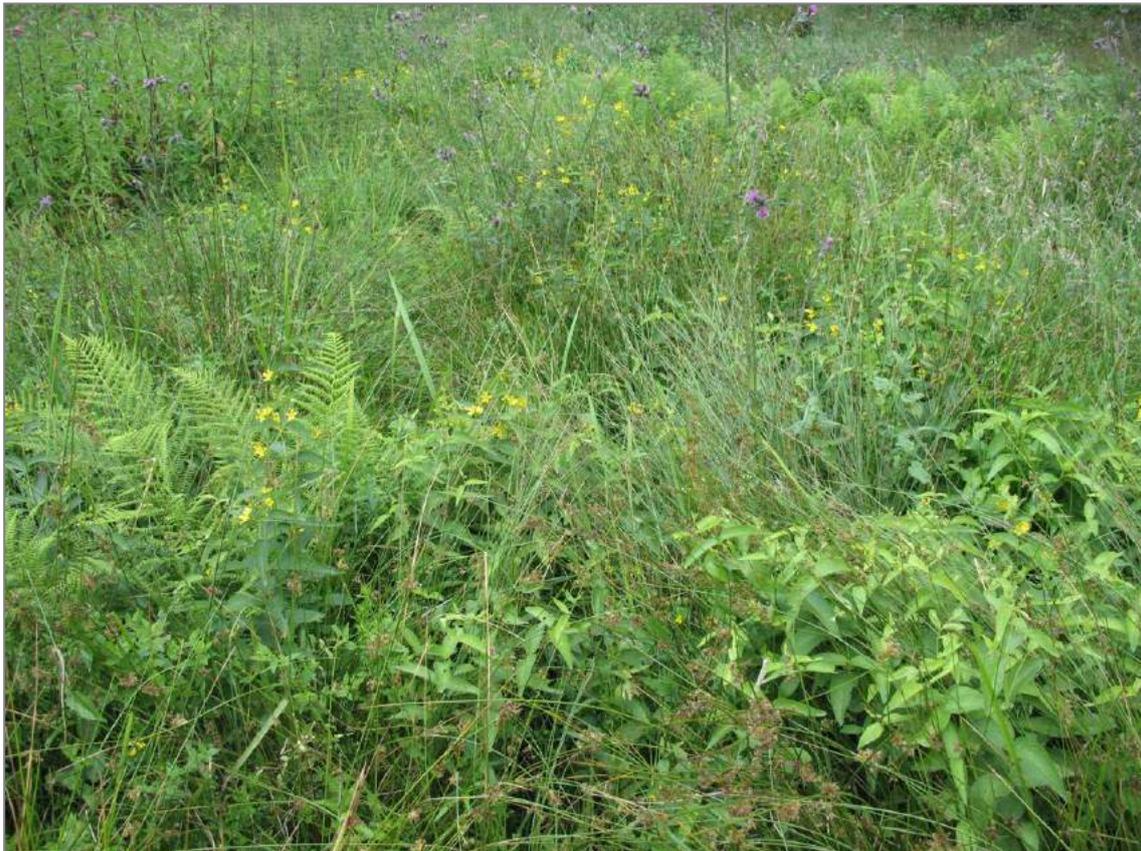
Erfassung	2012/2013
Nr. (Verdachtsfläche)	V28b
Biototyp	Mäßig nährstoffreiches Binsenried
Code (Biototyp)	NSM
Arten	Juncus acutiflorus_d, Lysimachia vulgaris_d, Scutellaria galericulata_d, Cirsium paluste_d, Viola palustris, Hydrocotyle palustris, Juncus bulbosus, Eupatorium cannabinum, Sparganium erectum, Typha latifolia, Stellaria alsine, Carex paniculata, Angelica sylvestris, Lythrum salicaria, Lotus uliginosus, Galium palustre, Hypericum quadrangulum, Lychnis flos-cuculi, Valeriana officinalis agg.
Rote Liste-Arten	Carex echinata
Gefährdungsgrad	2
GW-Wert	+++
Rechtswert	3441086
Hochwert	5824311
Bemerkung	-

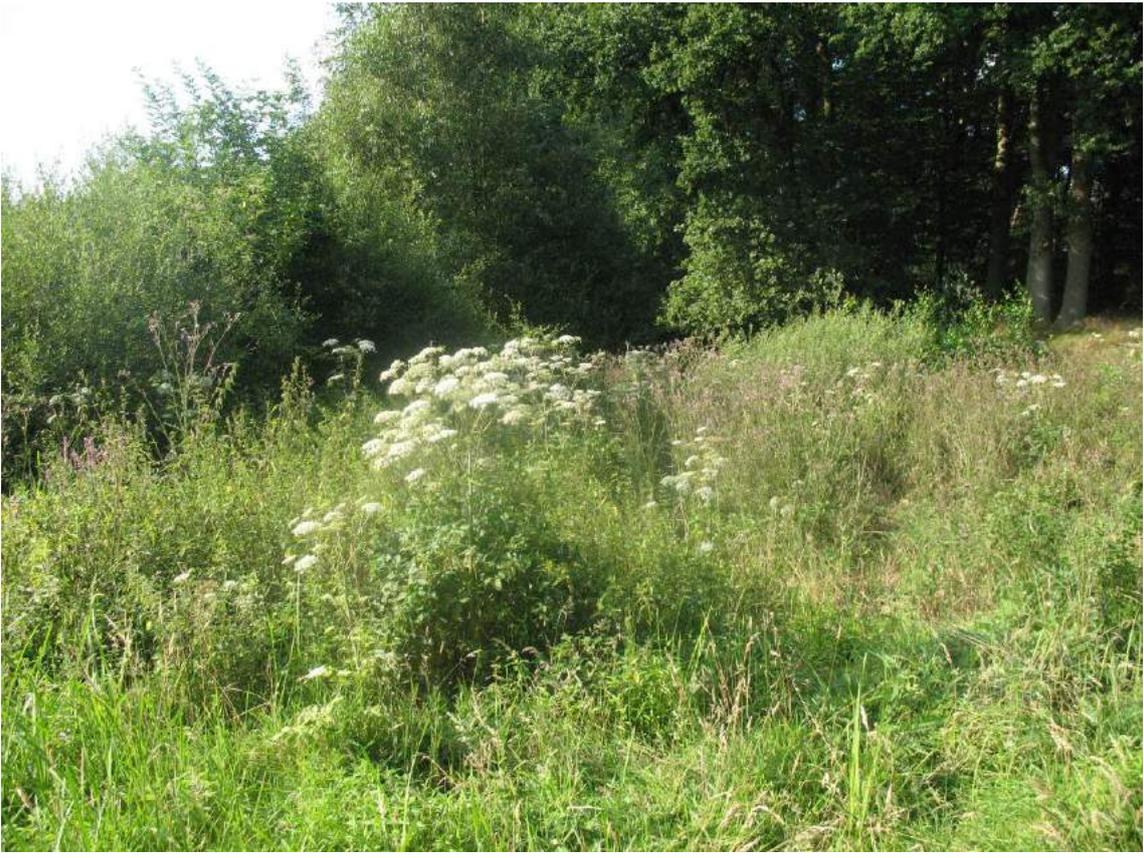
Erfassung	2014
Nr. (Verdachtsfläche)	V28b
Biototyp	Mäßig nährstoffreiches Binsenried
Code (Biototyp)	NSM
Arten	Juncus acutiflorus_d, Lysimachia vulgaris_d, Scutellaria galericulata_d, Cirsium paluste_d, Viola palustris, Hydrocotyle palustris, Eupatorium cannabinum, Sparganium erectum, Typha latifolia, Carex paniculata, Angelica sylvestris, Lythrum salicaria, Lotus uliginosus, Galium palustre, Hypericum quadrangulum, Dryopteris dilatata
Rote Liste-Arten	Viola palustris
Gefährdungsgrad	2
GW-Wert	+++
Rechtswert	3441086
Hochwert	5824311
Markierung	1 Magnet: RW 3441092 / 5824323
Bemerkung	In 2014 Randbereich gemäht, die Fläche scheint kleiner als in 2012

Veränderungen	wahrscheinlich Verschlechterung

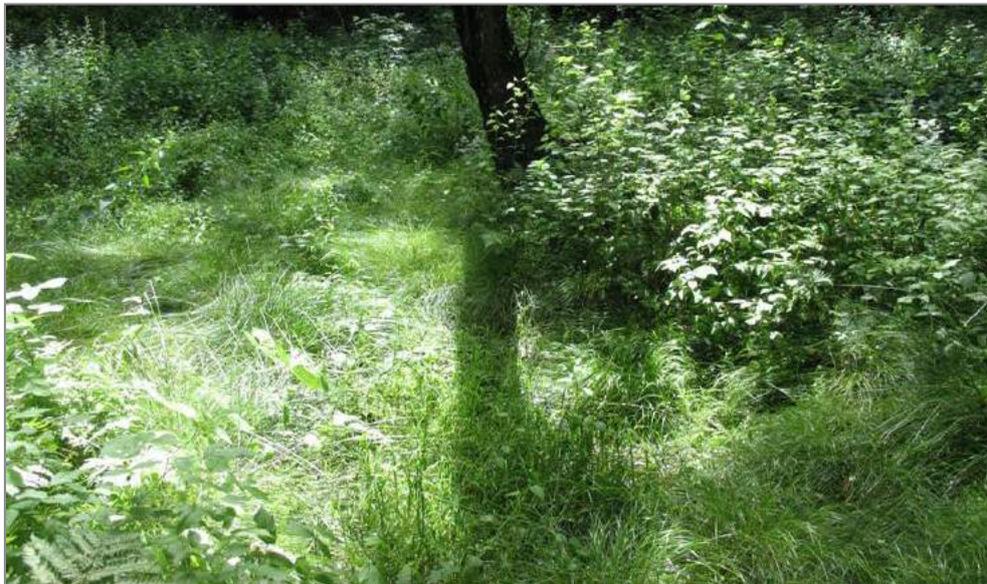
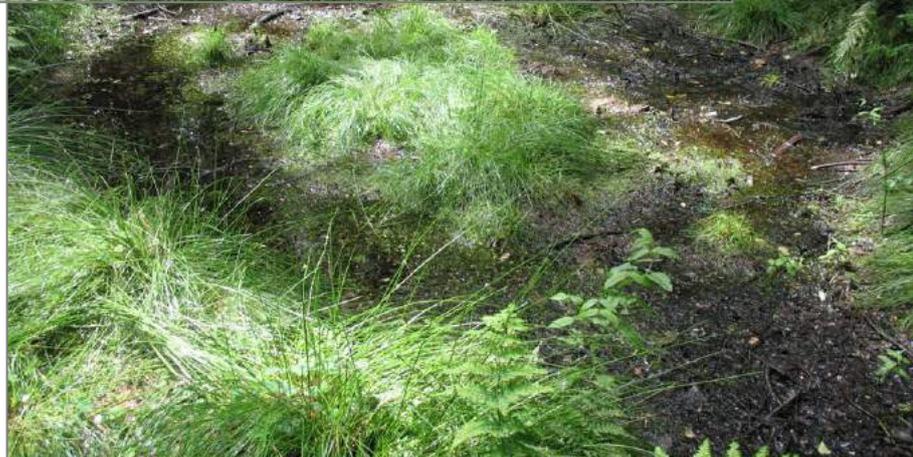
Erfassung	2012/2013
Nr. (Verdachtsfläche)	V33
Biototyp	Quellaustritt (Quell-Erlenwald nährstoffreicher Standorte)
Code (Biototyp)	FQT(WARQ)
Arten	Carex remota_d, Glyceria fluitans_d, Solanum dulcamara_d, Riccia fluitans, Callitriche palustris agg., Lemna minor, Juncus effusus, Lysimachia vulgaris, Ranunculus flammula, Oxalis acetosella, Rubus idaeus, Rubus fruticosus, Betula pubescens, Alnus glutinosa, Frangula alnus
Rote Liste-Arten	-
Gefährdungsgrad	2
GW-Wert	G (+++)
Rechtswert	3439764
Hochwert	5823907
Bemerkung	Senke mit Quellbereich

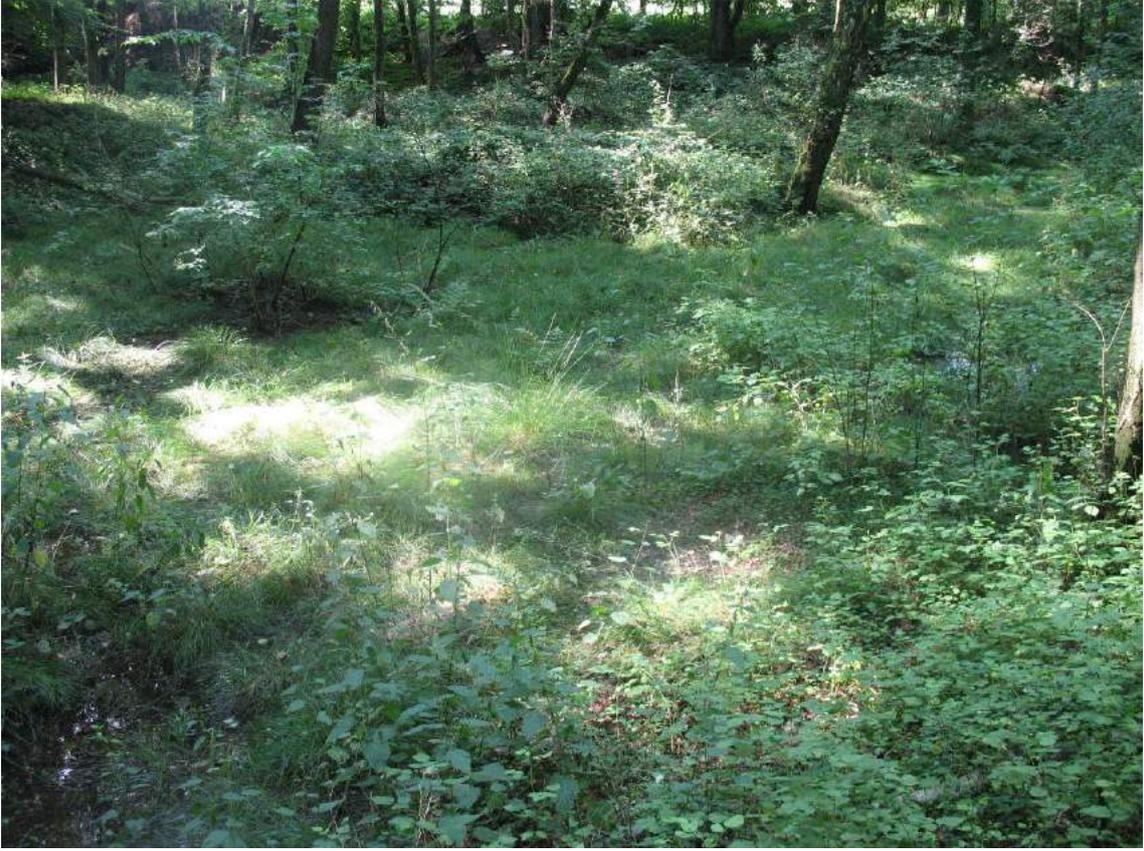
Erfassung	2014
Nr. (Verdachtsfläche)	V33
Biotoptyp	Quellaustritt (Quell-Erlenwald nährstoffreicher Standorte)
Code (Biotoptyp)	FQT(WARQ)
Arten	Carex remota_d, Glyceria fluitans_d, Solanum dulcamara_d, Lemna minor, Juncus effusus, Lysimachia vulgaris, Ranunculus flammula, Oxalis acetosella, Rubus idaeus, Rubus fruticosus, Betula pubescens, Alnus glutinosa, Frangula alnus, Dryopteris dilatata, Calliergon cordifolium
Rote Liste-Arten	-
Gefährdungsgrad	2
GW-Wert	G (+++)
Rechtswert	3439764
Hochwert	5823907
Markierung	1 Magnet: RW 3439770/ 5823898, Baum-Monitoring
Bemerkung	Senke mit Quellbereich, in 2014 sehr hoher Wasserstand

Veränderungen	unverändert

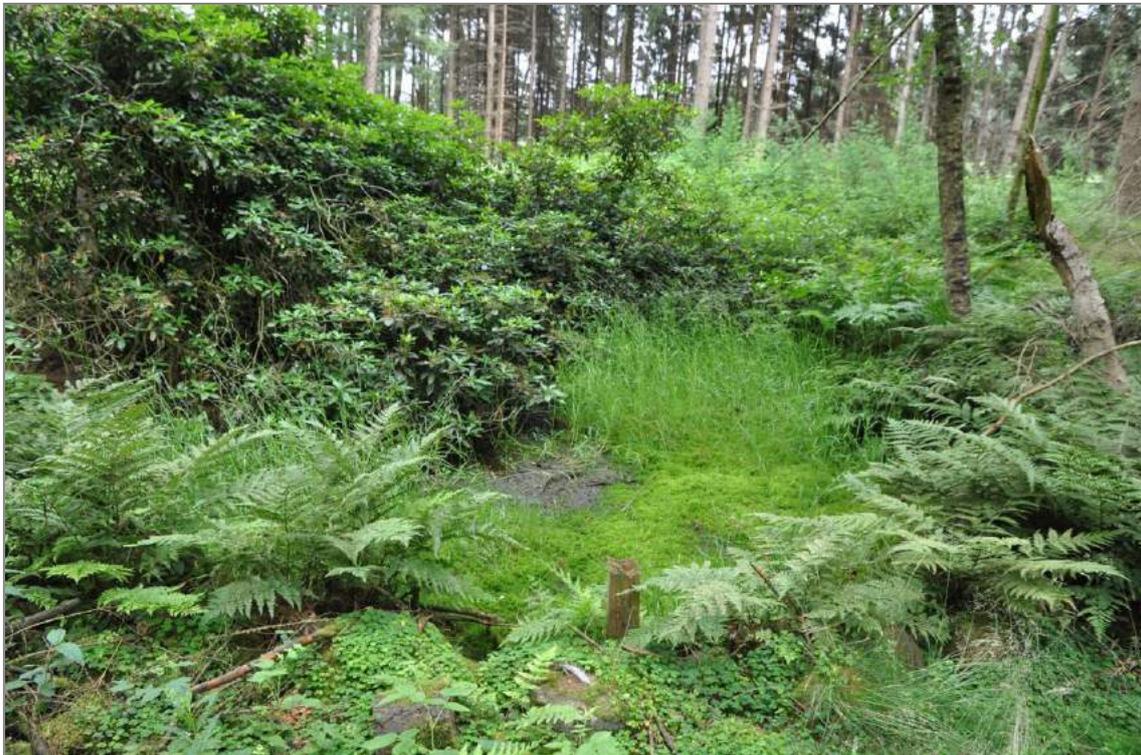
Erfassung	2012/2013
Nr. (Verdachtsfläche)	V34
Biototyp	Quelltopf (Quelle mit künstlichem Becken)
Code (Biototyp)	FQT (FYB)
Arten	Glyceria fluitans_d, Sphagnum flexuosum_d, Poa palustris, Lysimachia vulgaris, Dryopteris dilatata, Rhododendron spec.,
Rote Liste-Arten	Osmunda regalis
Gefährdungsgrad	2
GW-Wert	G (G)
Rechtswert	3439922
Hochwert	5824119
Bemerkung	Mit Steinen eingefasster Quelltopf

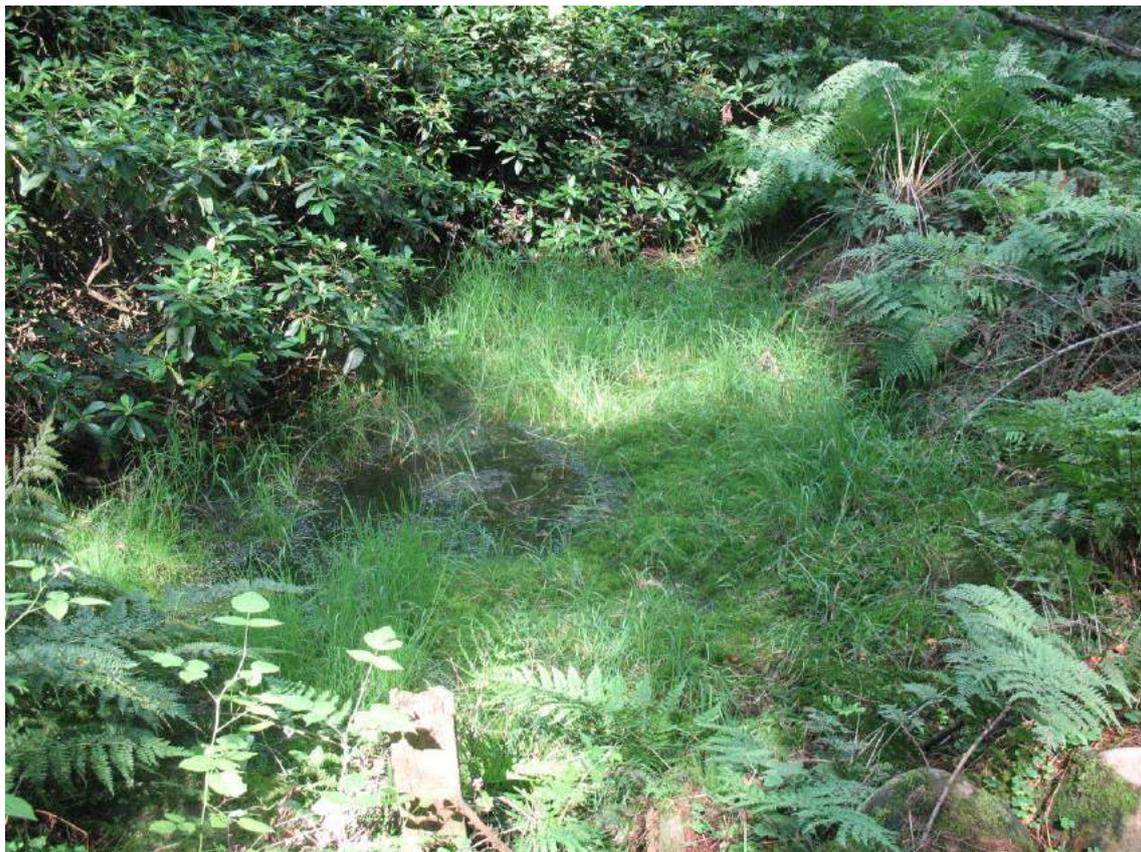
Erfassung	2014
Nr. (Verdachtsfläche)	V34
Biototyp	Quelltopf (Quelle mit künstlichem Becken)
Code (Biototyp)	FQT (FYB)
Arten	Glyceria fluitans_d, Sphagnum flexuosum_d, Poa palustris, Dryopteris dilatata, Rhododendron spec., Poa trivialis
Rote Liste-Arten	Osmunda regalis
Gefährdungsgrad	2
GW-Wert	G (G)
Rechtswert	3439922
Hochwert	5824119
Markierung	1 Magnet: RW 3439926/ 5824124
Bemerkung	Mit Steinen eingefasster Quelltopf

Veränderungen	unverändert
----------------------	-------------

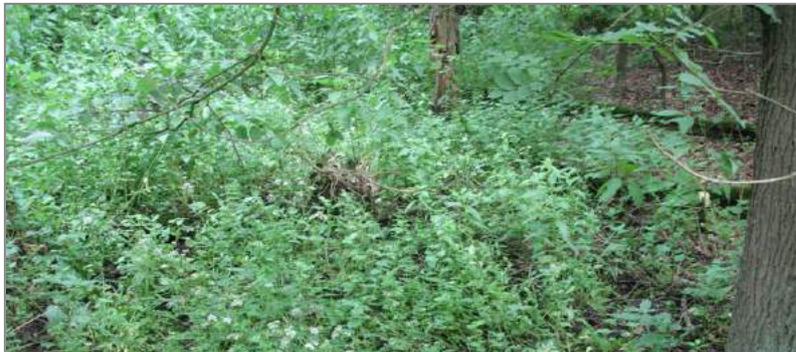
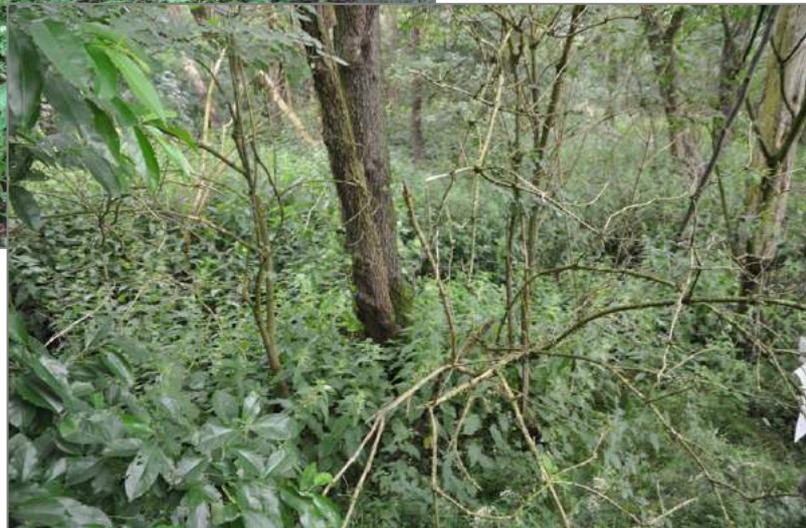
Erfassung	2012/2013
Nr. (Verdachtsfläche)	V45a
Biototyp	Mäßig ausgebauter Bach mit organischem Substrat, unbeständig
Code (Biototyp)	FMOu
Arten	Berula erecta_d, Mentha aquatica_d, Lycopus europaeus, Scutellaria galericulata, Fraxinus excelsior, Urtica dioica
Rote Liste-Arten	-
Gefährdungsgrad	(2)
GW-Wert	G
Rechtswert	3440758
Hochwert	5826017
Bemerkung	-

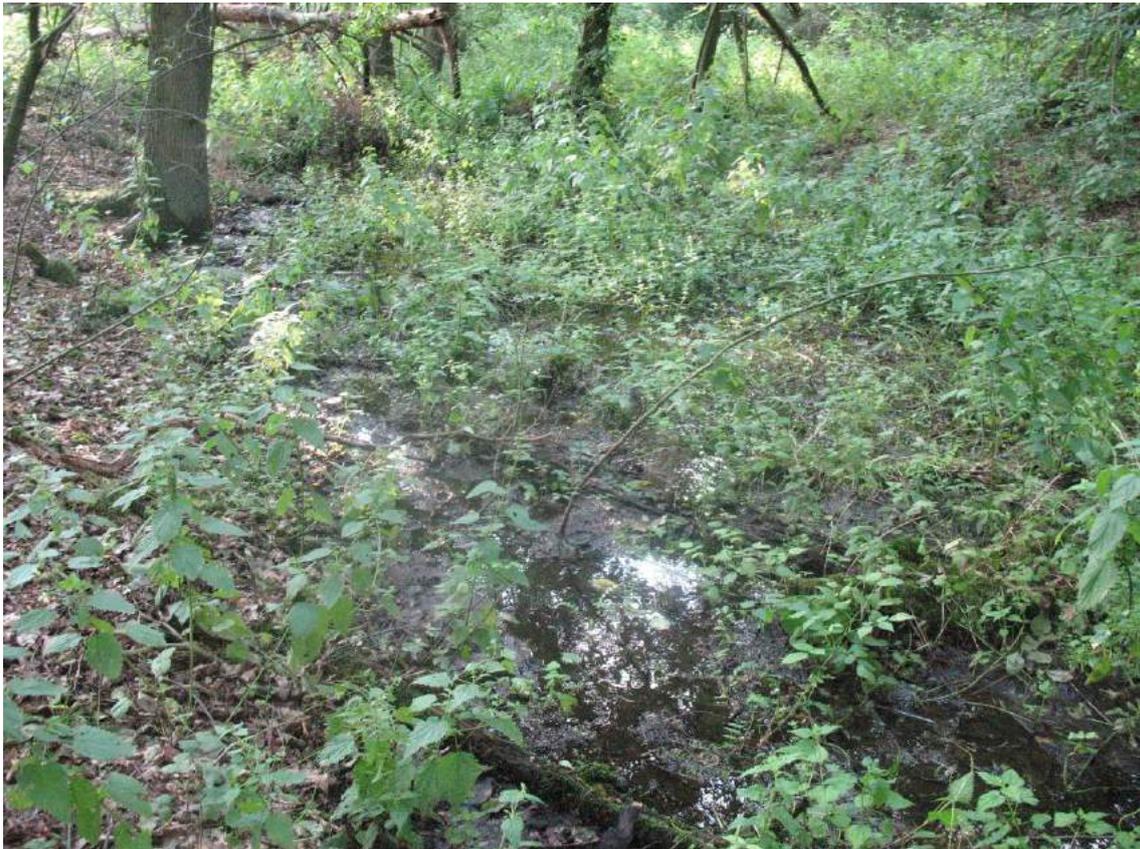
Erfassung	2014
Nr. (Verdachtsfläche)	V45a
Biototyp	Mäßig ausgebauter Bach mit organischem Substrat, unbeständig
Code (Biototyp)	FMOu
Arten	Berula erecta_d, Mentha aquatica_d, Lycopus europaeus, Scutellaria galericulata, Fraxinus excelsior, Urtica dioica
Rote Liste-Arten	-
Gefährdungsgrad	(2)
GW-Wert	G
Rechtswert	3440758
Hochwert	5826017
Markierung	1 Magnet: RW 3440769/ 5826017
Bemerkung	In 2014 führt der Bach Wasser, Fließrichtung West

Veränderungen	leicht verbessert
----------------------	-------------------

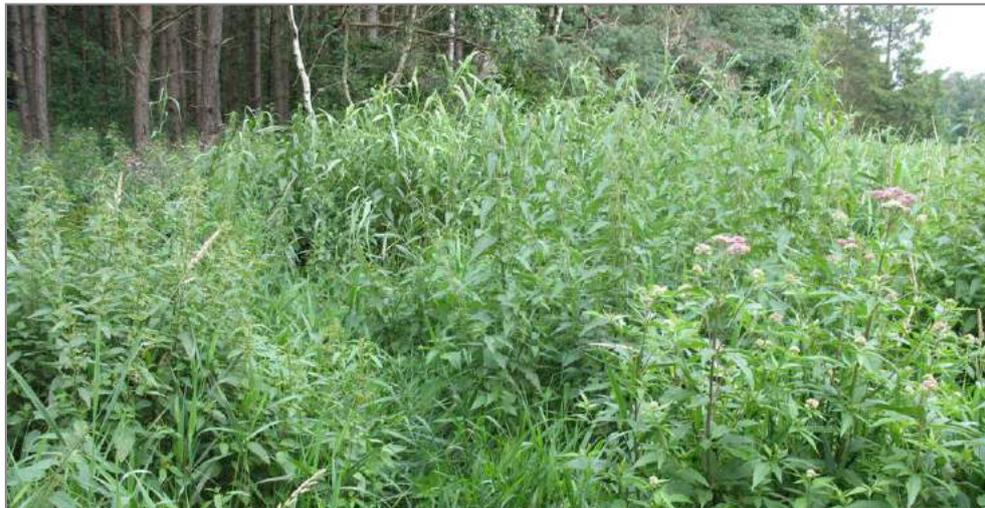
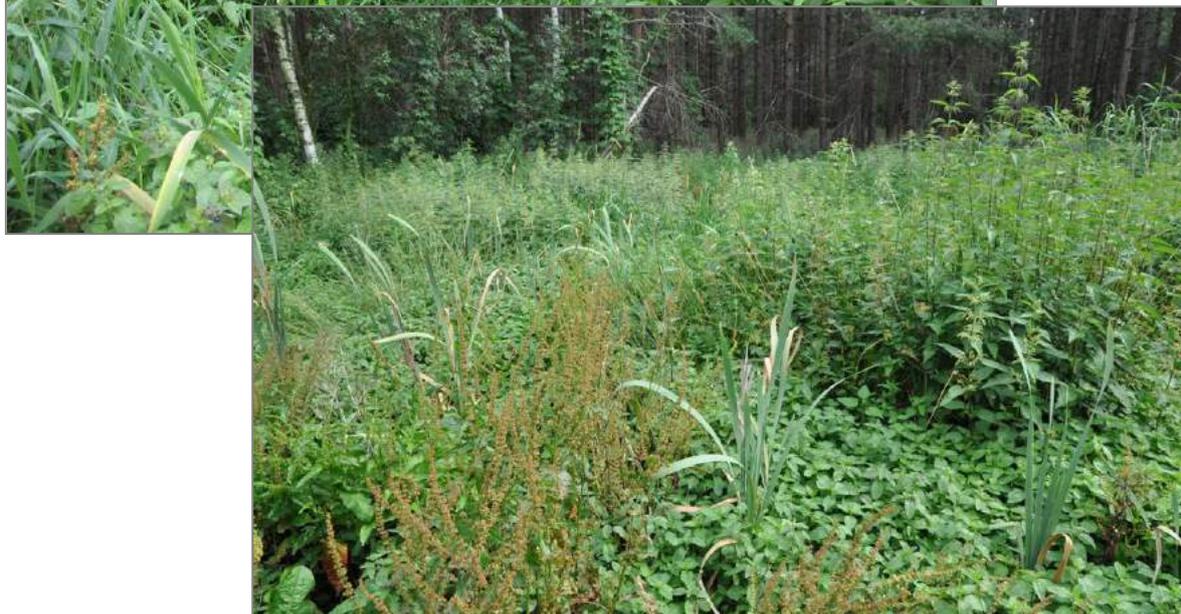
Erfassung	2012/2013
Nr. (Verdachtsfläche)	V45b
Biototyp	Halbruderales Gras- und Staudenflur feuchter Standorte
Code (Biototyp)	UHF
Arten	Eupatorium cannabinum_d, Phalaris arundinacea_d, Urtica dioica_d, Cirsium arvense_d, Iris pseudacorus, Juncus effusus, Humulus lupulus,
Rote Liste-Arten	-
Gefährdungsgrad	4
GW-Wert	(+)
Rechtswert	3440653
Hochwert	5826040
Bemerkung	-

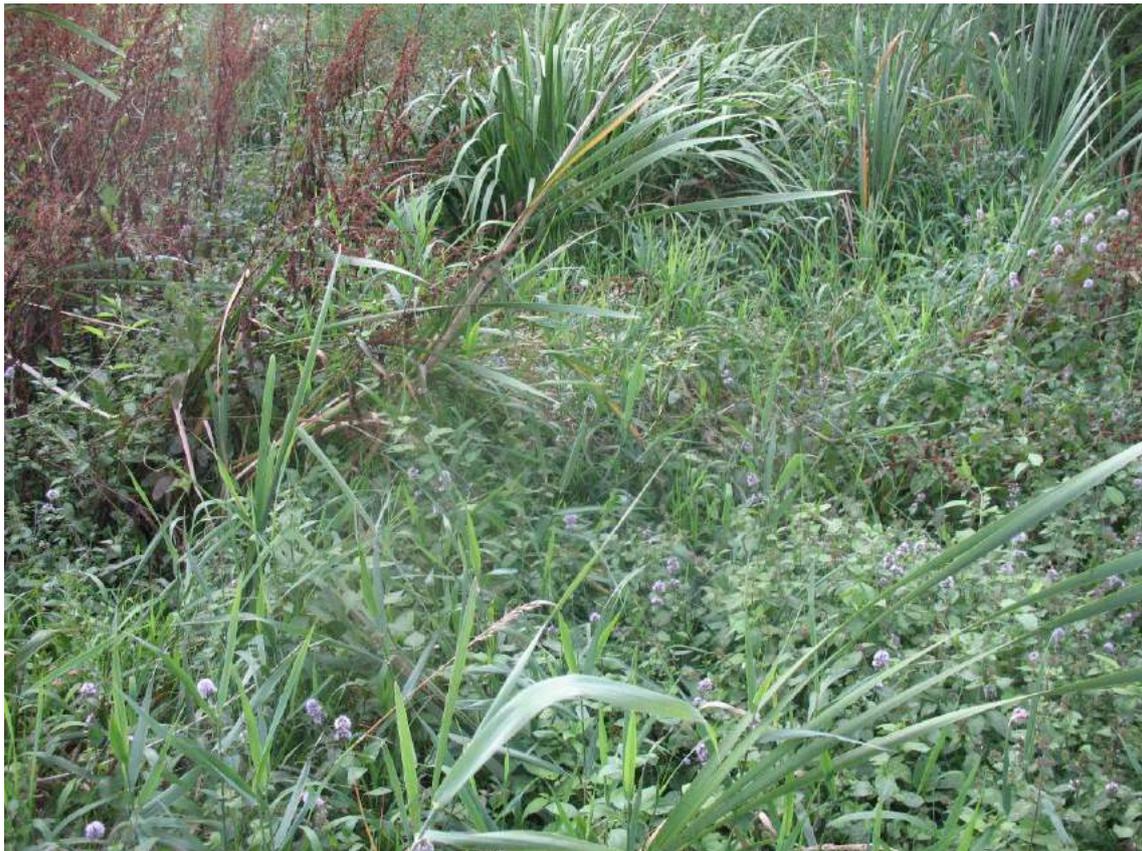
Erfassung	2014
Nr. (Verdachtsfläche)	V45b
Biotoptyp	Halbruderales Gras- und Staudenflur feuchter Standorte
Code (Biotoptyp)	UHF
Arten	Eupatorium cannabinum_d, Phalaris arundinacea_d, Urtica dioica_d, Cirsium arvense, Rumex obtusifolius, Iris pseudacorus, Phragmites australis, Typha latifolia, Mentha aquatica_d, Solanum dulcamara, Polygonum hydropiper
Rote Liste-Arten	-
Gefährdungsgrad	4
GW-Wert	(+)
Rechtswert	3440653
Hochwert	5826040
Markierung	1 Magnet: RW 3440655/ 5826032
Bemerkung	Im Westteil schwach überstaut, Teich wird von Bach gespeist

Veränderungen	leicht verbessert

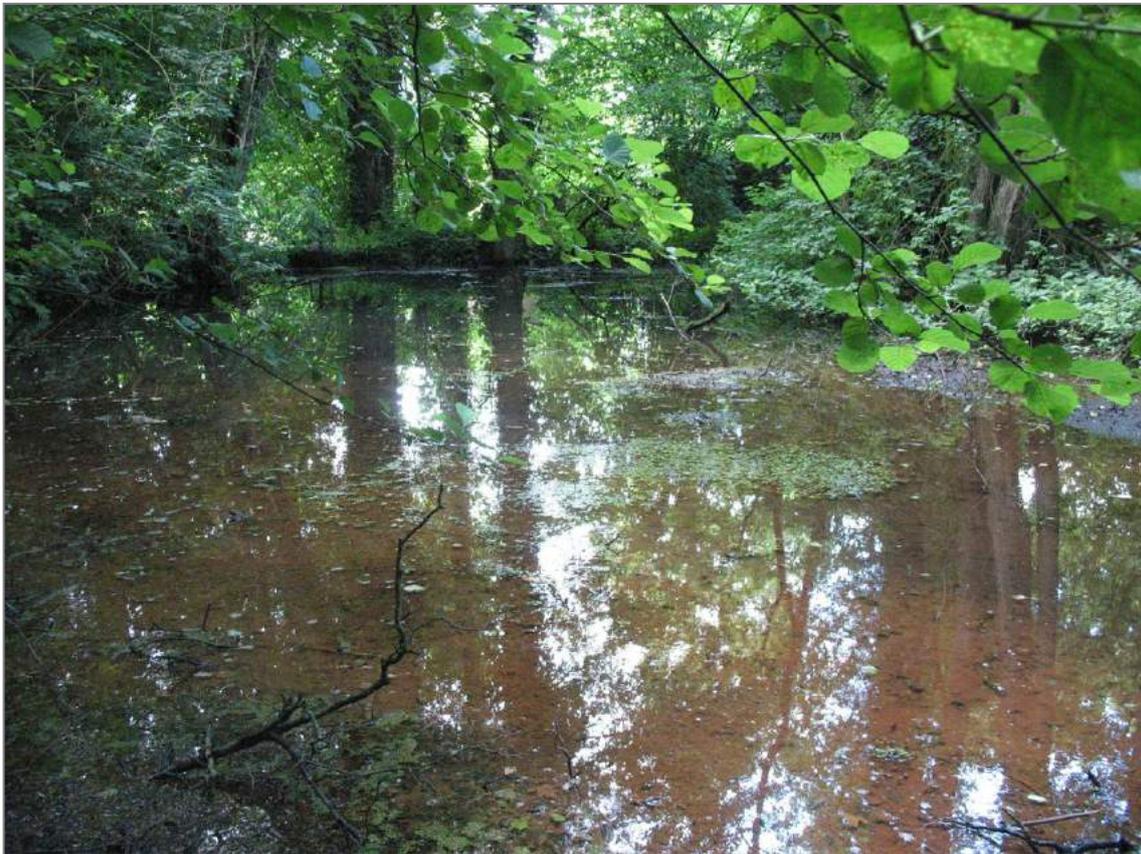
Erfassung	2012/2013
Nr. (Verdachtsfläche)	Vn1
Biototyp	Naturnaher nährstoffreicher Stauteich(Quellaustritt)
Code (Biototyp)	SES(FQ)
Arten	Carex remota, Lemna minor, Ribes nigrum, Lycopus europaeus, Sorbus aucuparia, Alnus glutinosa, Dryopteris dilatata
Rote Liste-Arten	Plagiomnium ellipticum
Gefährdungsgrad	2
GW-Wert	G
Rechtswert	3440344
Hochwert	5824541
Bemerkung	Geringe Vegetationsbedeckung, stark beschattet

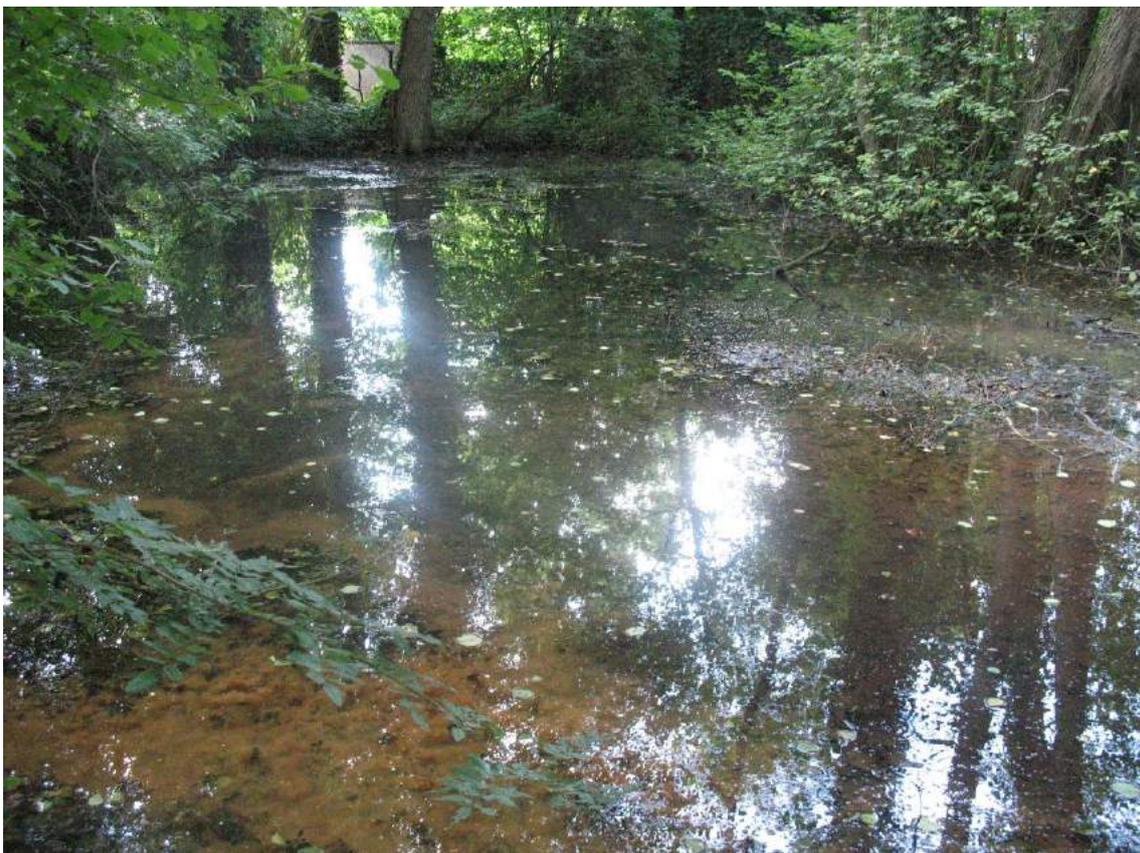
Erfassung	2014
Nr. (Verdachtsfläche)	Vn1
Biototyp	Naturnaher nährstoffreicher Stauteich(Quellaustritt)
Code (Biototyp)	SES(FQ)
Arten	Carex remota, Lemna minor, Ribes nigrum, Sorbus aucuparia, Alnus glutinosa, Dryopteris dilatata, Prunus padus
Rote Liste-Arten	Plagiomnium ellipticum
Gefährdungsgrad	2
GW-Wert	G
Rechtswert	3440344
Hochwert	5824541
Markierung	1 Magnet: RW 3440342 / 5824543
Bemerkung	Geringe Vegetationsbedeckung, stark beschattet

Veränderungen	unverändert
----------------------	-------------

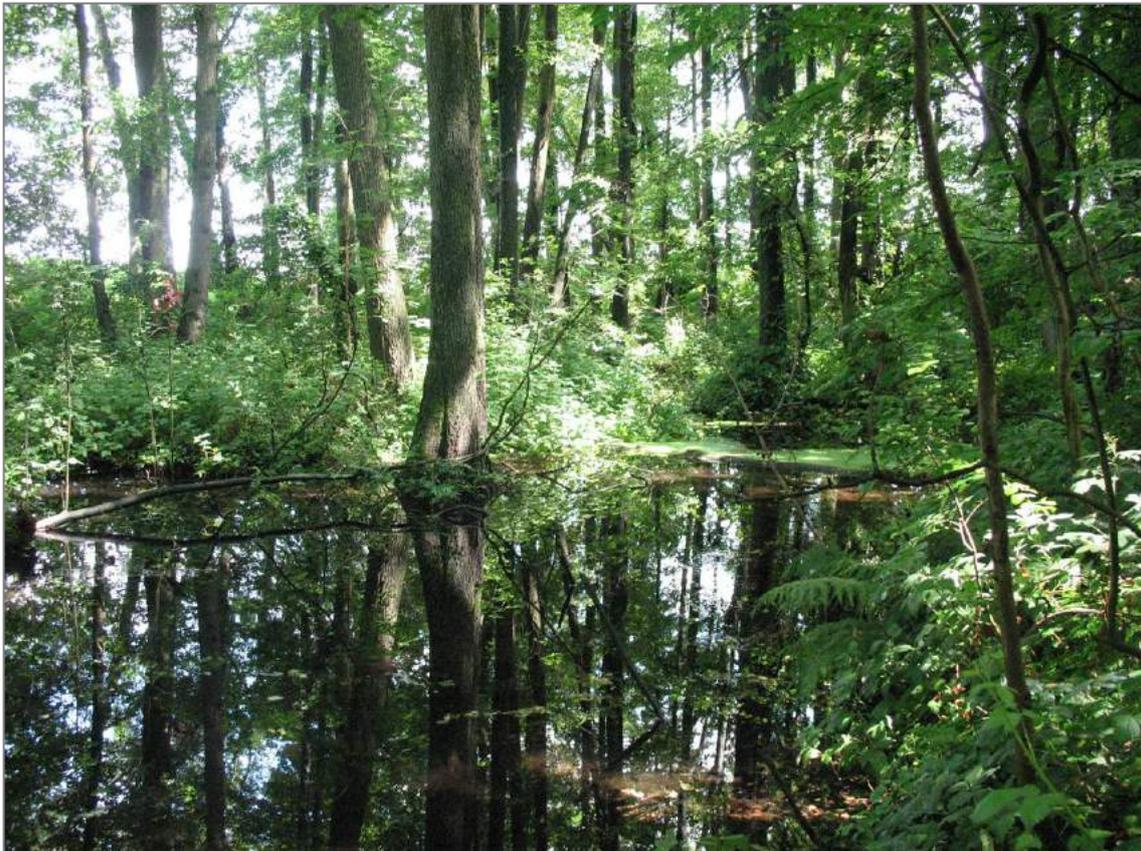
Erfassung	2012/2013
Nr. (Verdachtsfläche)	Vn2
Biototyp	Naturnaher nährstoffreicher Stauteich
Code (Biototyp)	SES
Arten	Alnus glutinosa, Betula pubescens, Ribes nigrum_d, Dryopteris dilatata, Lonicera periclymenum, Sorbus aucuparia, Carex remota
Rote Liste-Arten	
Gefährdungsgrad	2
GW-Wert	G
Rechtswert	3439029
Hochwert	5823915
Bemerkung	Stark beschatteter Teich ohne Wasserpflanzen- oder Verlandungsvegetation

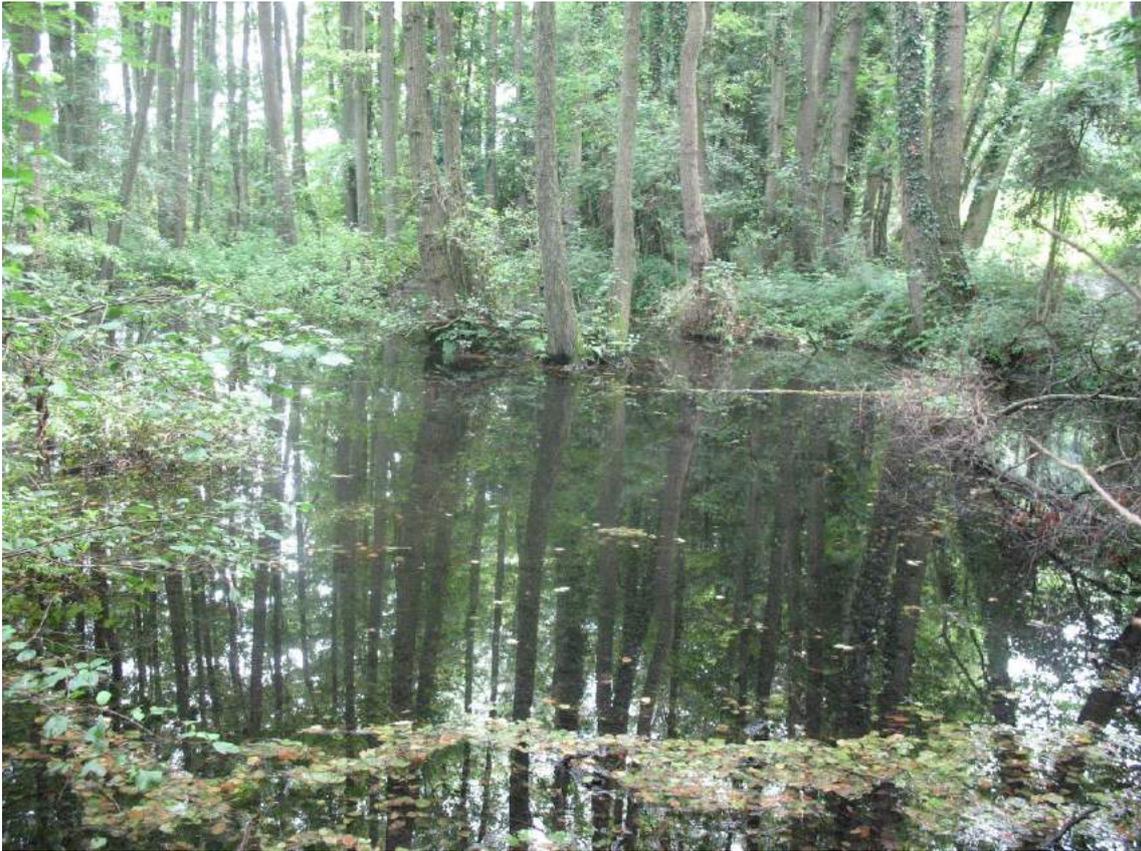
Erfassung	2014
Nr. (Verdachtsfläche)	Vn2
Biotoptyp	Naturnaher nährstoffreicher Stauteich
Code (Biotoptyp)	SES
Arten	Alnus glutinosa, Betula pubescens, Ribes nigrum_d, Dryopteris dilatata, Sorbus aucuparia, Carex remota, Cardamine amara, Callitriche palustris agg.
Rote Liste-Arten	
Gefährdungsgrad	2
GW-Wert	G
Rechtswert	3439029
Hochwert	5823915
Markierung	1 Magnet: RW 3439032 / 5823919
Bemerkung	Stark beschatteter Teich ohne Wasserpflanzen- oder Verlandungsvegetation

Veränderungen	unverändert

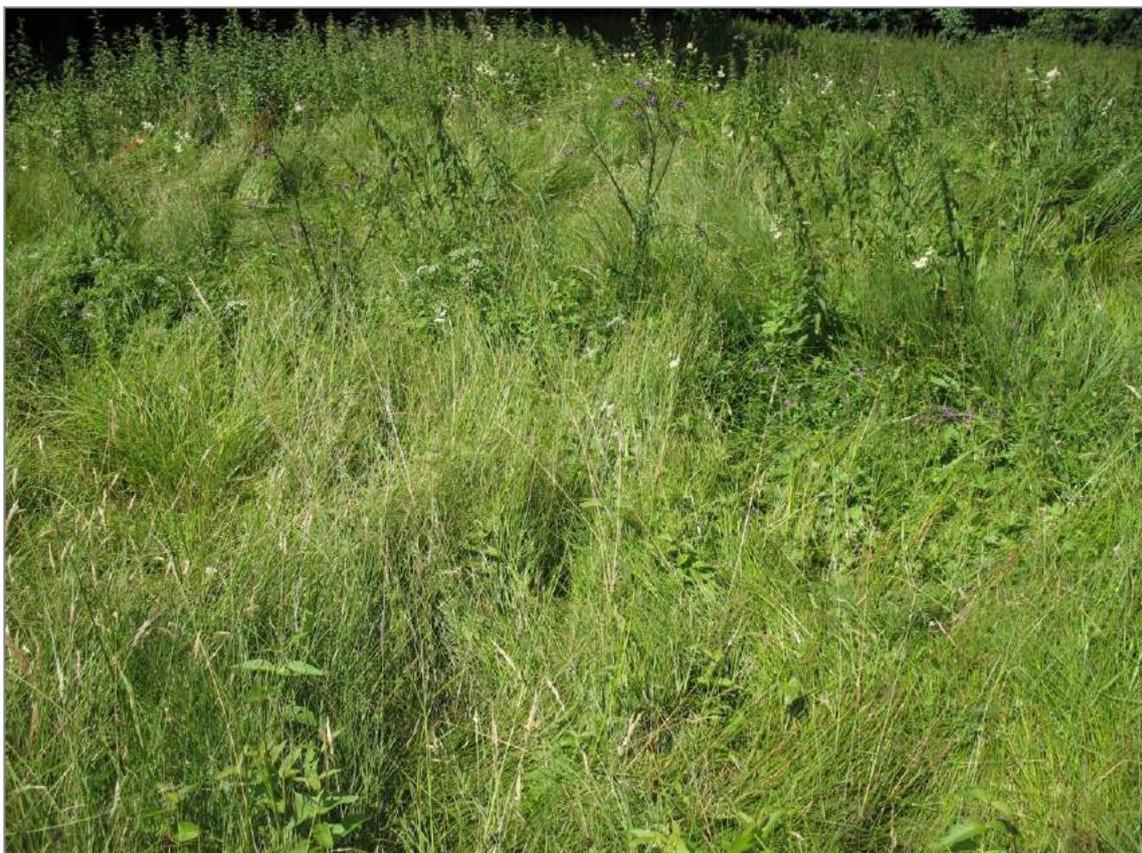
Erfassung	2012/2013
Nr. (Verdachtsfläche)	Vn3
Biototyp	Mäßig nährstoffreiches Binsenried/Hochstaudensumpf nährstoffreicher Standorte
Code (Biototyp)	NSM/NSS
Arten	Juncus acutiflorus_d, Carex acuta_d, Carex paniculata_d, Filipendula ulmaria_d, Lysimachia vulgaris_d, Cirsium paluste, Juncus articulatus, Galium palustre, Juncus effusus, Juncus conglomeratus, Equisetum fluviatile, Lotus uliginosus, Berula erecta, Solanum dulcamara, Epilobium palustre, Calliergonella cuspidata, Holcus lanatus, Rumex acetosa, Lathyrus pratensis, Viccia cracca
Rote Liste-Arten	Plagiomnium ellipticum, Dactylorhiza majalis
Gefährdungsgrad	2
GW-Wert	+++ / +++
Rechtswert	3438961
Hochwert	5823884
Bemerkung	Höherer Anteil an Grünlandarten, zeigt ehemalige Grünlandnutzung

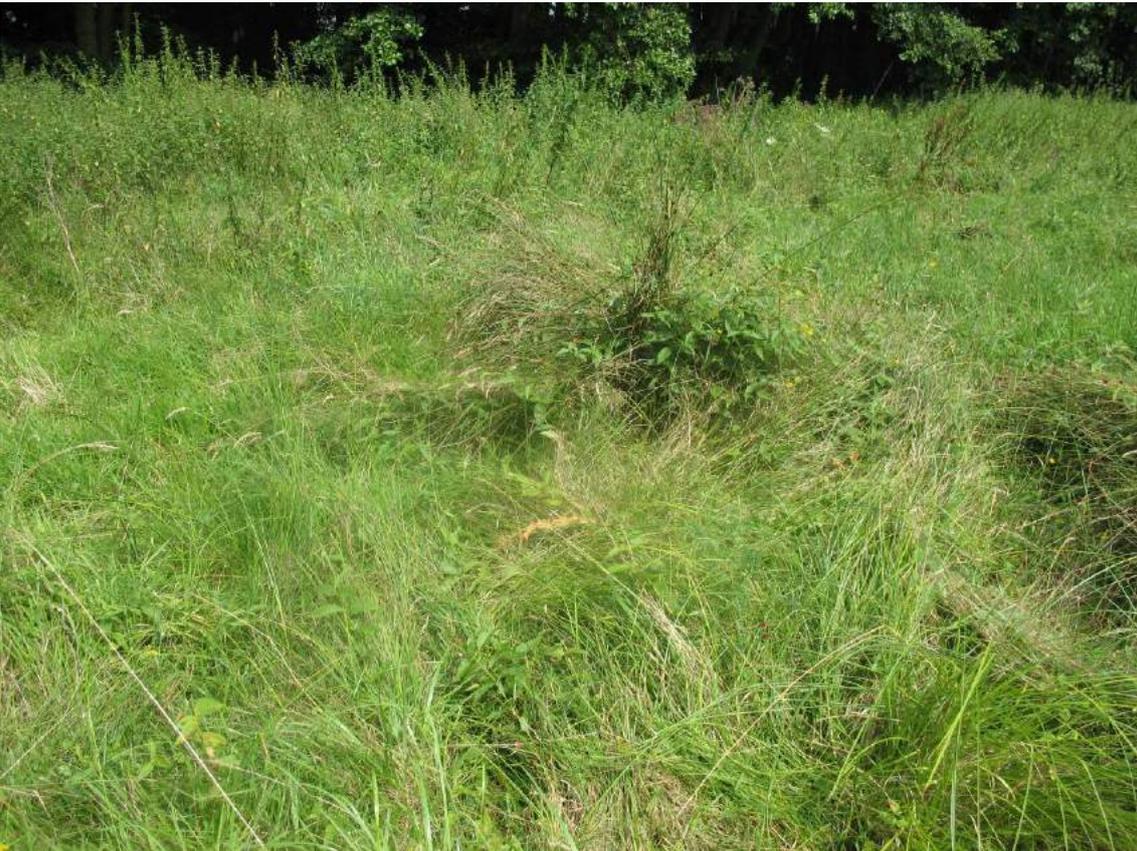
Erfassung	2014
Nr. (Verdachtsfläche)	Vn3
Biototyp	Mäßig nährstoffreiches Binsenried/Hochstaudensumpf nährstoffreicher Standorte
Code (Biototyp)	NSM/NSS
Arten	Juncus acutiflorus_d, Carex acuta_d, Carex paniculata_d, Filipendula ulmaria_d, Lysimachia vulgaris_d, Cirsium paluste, Juncus articulatus, Galium palustre, Juncus effusus, Juncus conglomeratus, Lotus uliginosus, Berula erecta, Solanum dulcamara, Calliergonella cuspidata, Holcus lanatus, Rumex acetosa, Lathyrus pratensis, Viccia cracca, Lythrum salicaria, Stachys palustris, Galium uliginosum, Stellaria graminea
Rote Liste-Arten	Plagiomnium ellipticum, Plagiomnium elatum
Gefährdungsgrad	2
GW-Wert	+++ / +++
Rechtswert	3438961
Hochwert	5823884
Markierung	1 Magnet: RW 3438963 / 5823884
Bemerkung	Höherer Anteil an Grünlandarten, zeigt ehemalige Grünlandnutzung, 2014 Dactylorhiza majalis nicht aufgefunden

Veränderungen	unverändert
