WW Holdorf

Jahresbericht zur Beweissicherung 2014

Jahresbericht zur Beweissicherung
2014

Zusammenfassender Gesamtbericht

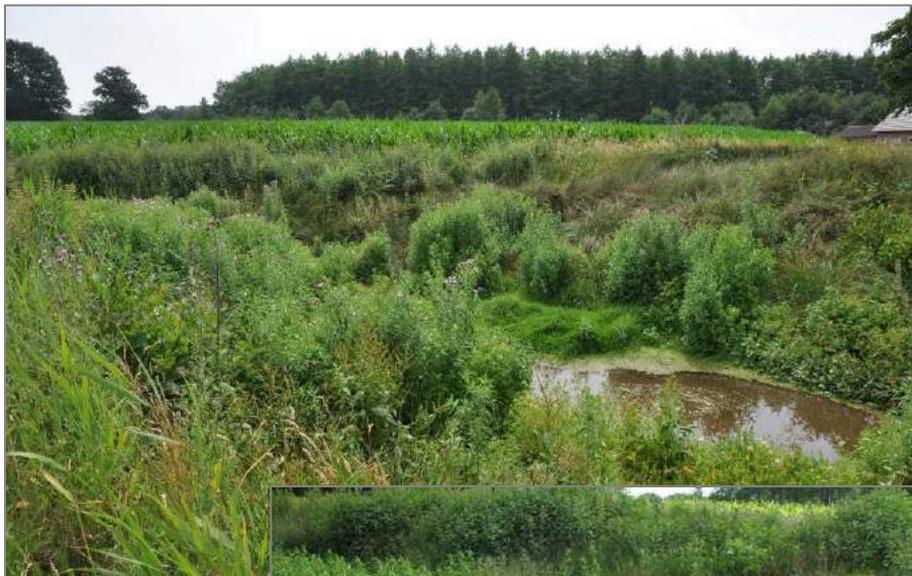
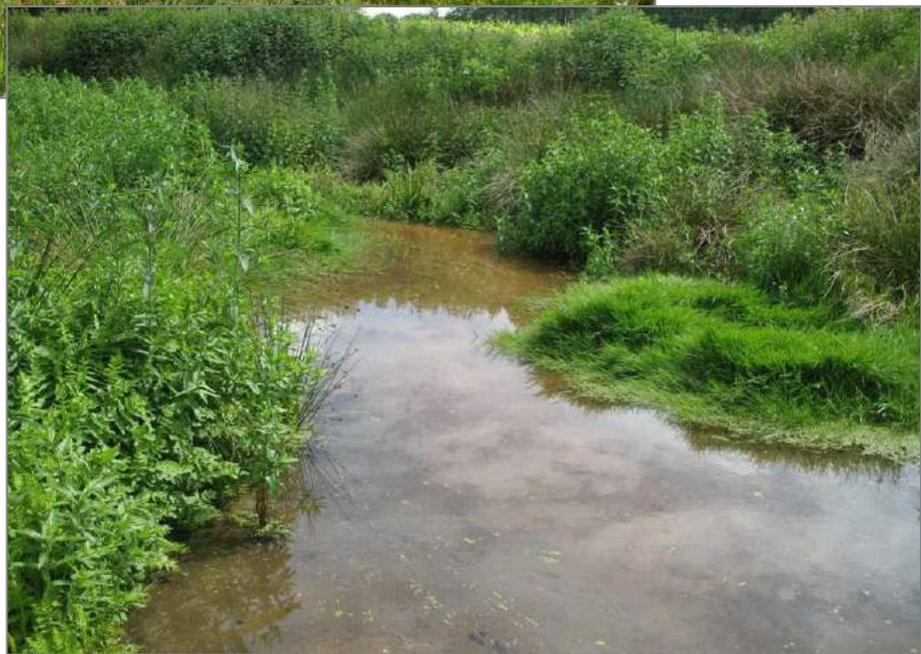
Erfassung	2012/2013
Nr. (Verdachtsfläche)	Vn4
Biototyp	Quelltopf (Quelle mit künstlichem Abfluss)
Code (Biototyp)	FQT(FY)
Arten	Berula erecta_d, Epilobium hirsutum_d, Agostis stolonifera_d, Lythrum salicaria, Lemna minor, Cardamina amara, Carex remota, Carex vesicaria, Equisetum palustre, Veronica beccabunga, Stellaria alsine
Rote Liste-Arten	-
Gefährdungsgrad	(2)
GW-Wert	G (G)
Rechtswert	3439242
Hochwert	5823805
Bemerkung

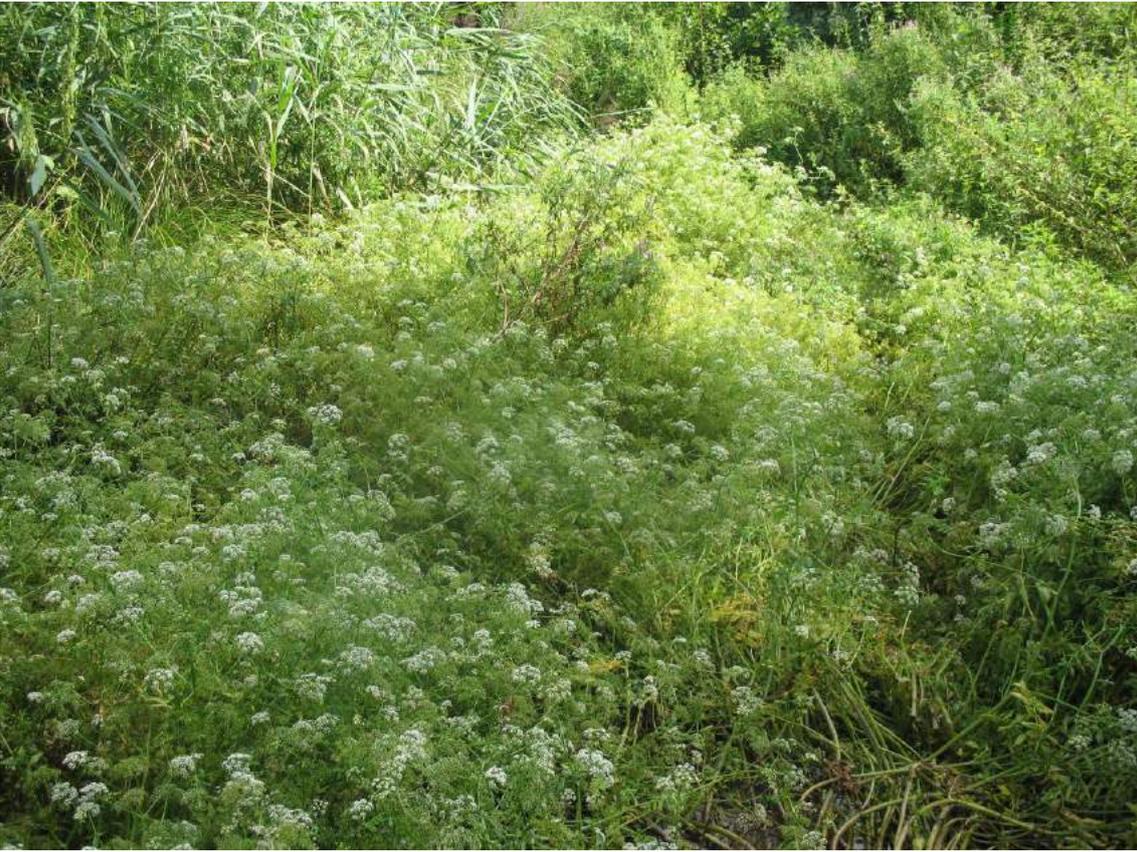
Erfassung	2014
Nr. (Verdachtsfläche)	Vn4
Biototyp	Quelltopf (Quelle mit künstlichem Abfluss)
Code (Biototyp)	FQT(FY)
Arten	Berula erecta_d, Epilobium hirsutum_d, Agostis stolonifera_d, Lemna minor, Carex paniculata, Phragmites australis
Rote Liste-Arten	-
Gefährdungsgrad	(2)
GW-Wert	G (G)
Rechtswert	3439242
Hochwert	5823805
Markierung	1 Magnet: RW 3439232 / 5823813
Bemerkung	2014 aufkommende Beschattung durch Stockaustrieb der Erle, starke Veränderung durch Sukzession, möglicherweise auch Abtrocknung

Veränderungen	Sukzession, möglicherweise auch Verschlechterung

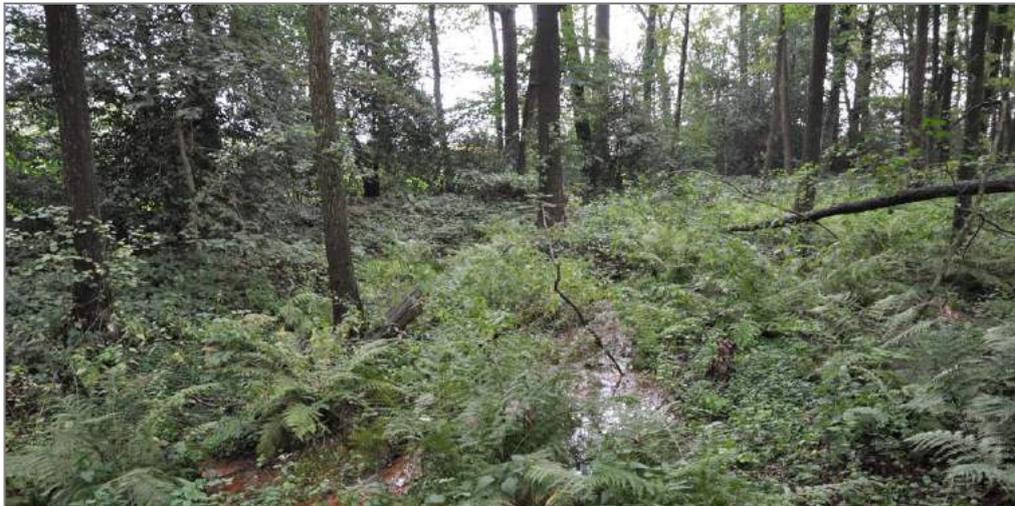
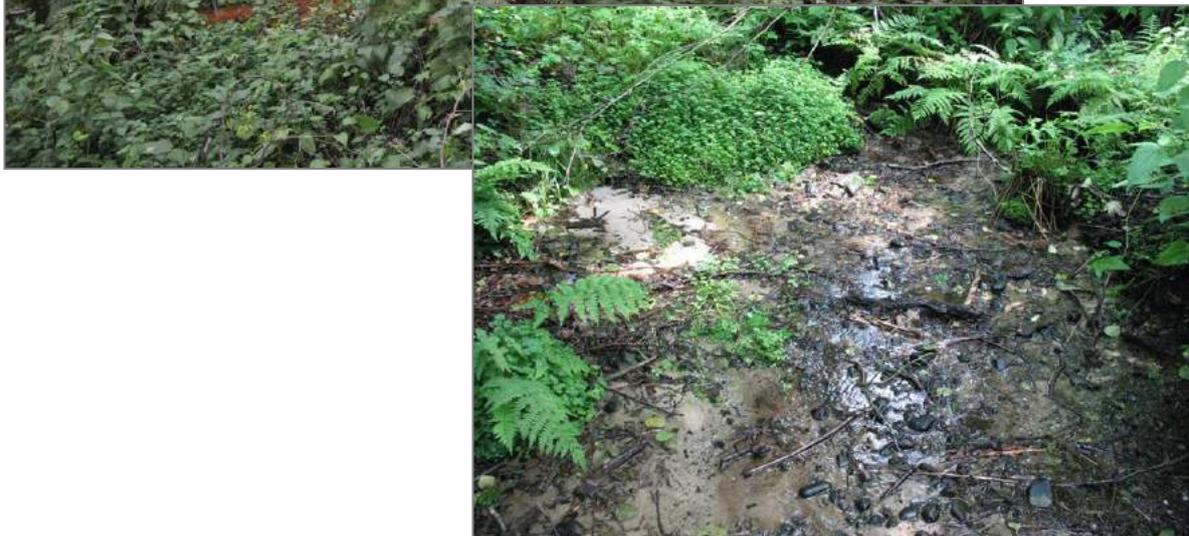
Erfassung	2012/2013
Nr. (Verdachtsfläche)	V35
Biototyp	Sturzquelle
Code (Biototyp)	FQS
Arten	Cardamine amara_d, Pellia epiphylla_d, Brachythecium rivulare_d, Scutellaria galericulata_d, Chrysosplenium oppositifolium, Carex remota, Cirsium palustris, Berula erecta, Solanum dulcamara, Poa palustris, Fraxinus excelsior, Alnus glutinosa, Dryopteris dilatata,
Rote Liste-Arten	Chrysosplenium oppositifolium
Gefährdungsgrad	1
GW-Wert	G
Rechtswert	3439664
Hochwert	5823387
Bemerkung	Mehrere Quellaustritte, die als Bach abfließen, an Quellaustritten Untergrund Grobkies und Sand, sonst morastig, keine offensichtliche Eutrophierung durch umgebenden Maisacker

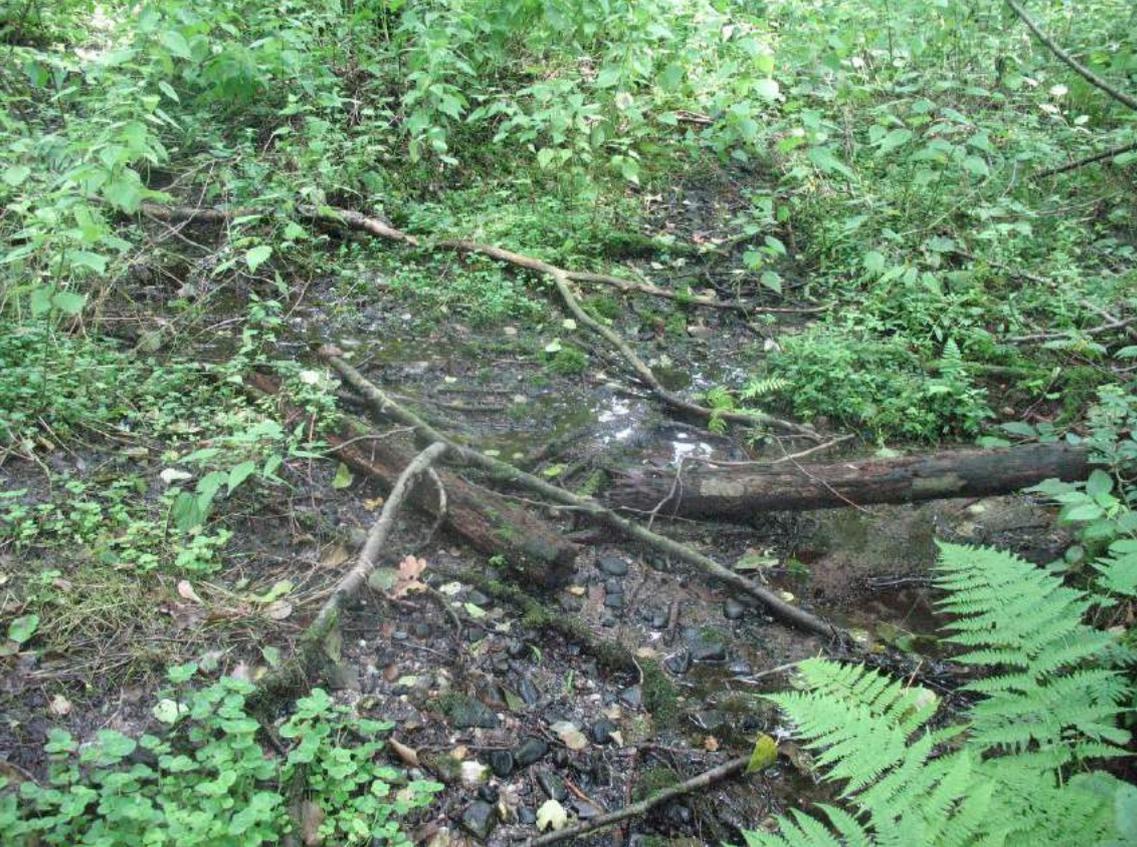
Erfassung	2014
Nr. (Verdachtsfläche)	V35
Biototyp	Sturzquelle
Code (Biototyp)	FQS
Arten	Cardamine amara_d, Pellia epiphylla_d, Brachythecium rivulare_d, Scutellaria galericulata_d, Chrysosplenium oppositifolium, Carex remota, Cirsium palustris, Berula erecta, Solanum dulcamara, Fraxinus excelsior, Alnus glutinosa, Dryopteris dilatata,
Rote Liste-Arten	Chrysosplenium oppositifolium
Gefährungsgrad	1
GW-Wert	G
Rechtswert	3439664
Hochwert	5823387
Markierung	1 Magnet: RW 3439653 / 5823400
Bemerkung	Mehrere Quellaustritte, die als Bach abfließen, an Quellaustritten Untergrund Grobkies und Sand, sonst morastig, keine offensichtliche Eutrophierung durch umgebenden Maisacker

Veränderungen	unverändert

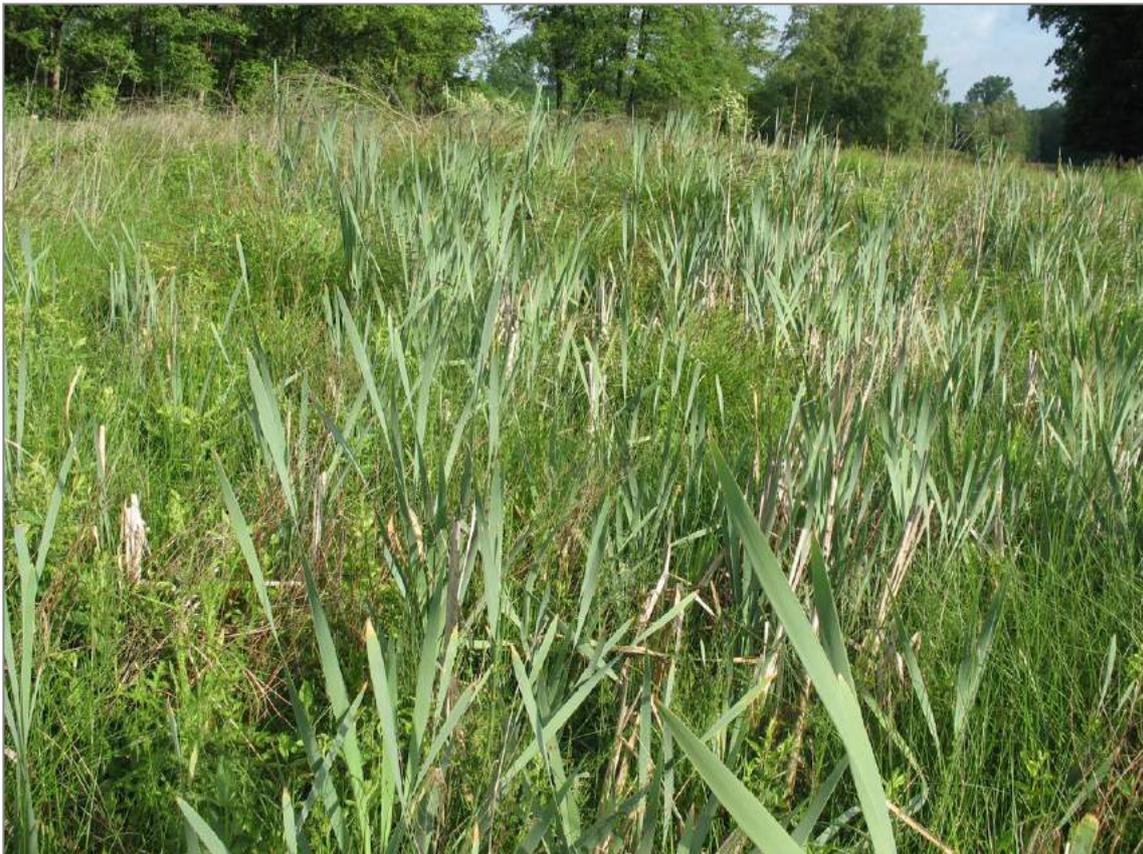
Erfassung	2012/2013
Nr. (Verdachtsfläche)	V51
Biototyp	Mäßig nährstoffreiches Binsenried/Rispenseggenried
Code (Biototyp)	NSM/NSGP
Arten	Juncus acutiflorus_d, Carex paniculata_d, Lysimachia vulgaris_d, Mentha aquatica_d, Equisetum fluviatile_d, Lotus uliginosus, Cirsium paluste, Hypericum quadrangulum, Phalaris arundinacea, Typha latifolia, Lychnis flos-cuculi, Valeriana officinalis agg., Galium uliginosum
Rote Liste-Arten	-
Gefährdungsgrad	2
GW-Wert	+++ / +++
Rechtswert	3441129
Hochwert	5824075
Bemerkung	-

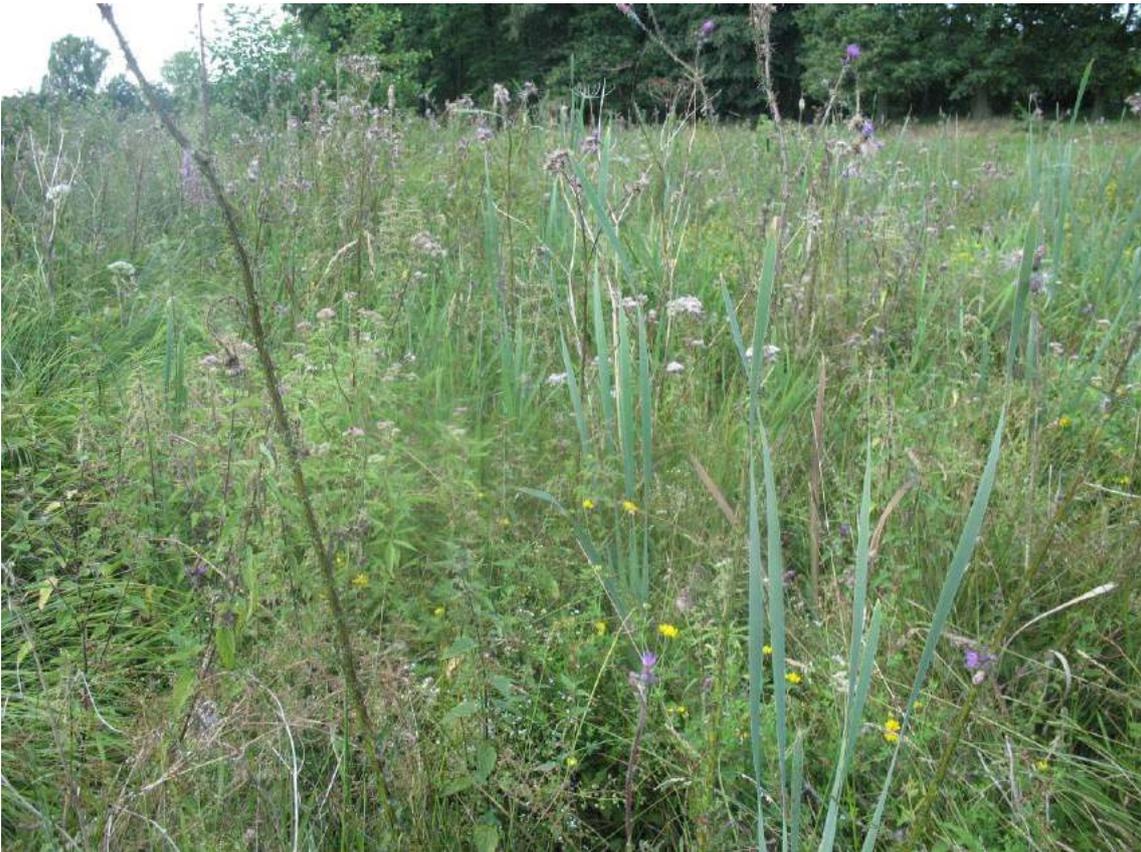
Erfassung	2014
Nr. (Verdachtsfläche)	V51
Biototyp	Mäßig nährstoffreiches Binsenried/Rispenseggenried
Code (Biototyp)	NSM/NSGP
Arten	Juncus acutiflorus_d, Carex paniculata_d, Lysimachia vulgaris_d, Mentha aquatica_d, Equisetum fluviatile_d, Lotus uliginosus, Cirsium paluste, Hypericum quadrangulum, Phalaris arundinacea, Typha latifolia, Galium uliginosum, Angelica sylvestris, Eupatorium cannabinum, Peucedanum palustre, Lythrum salicaria, Lycopus europaeus, Scutellaria galericulata, Galium palustre,
Rote Liste-Arten	-
Gefährdungsgrad	2
GW-Wert	+++ / +++
Rechtswert	3441129
Hochwert	5824075
Markierung	1 Magnet: RW 3441124 / 5824078
Bemerkung	Leichte Sukzessions-Tendenz zu Feuchthochstaudenflur

Veränderungen	unverändert

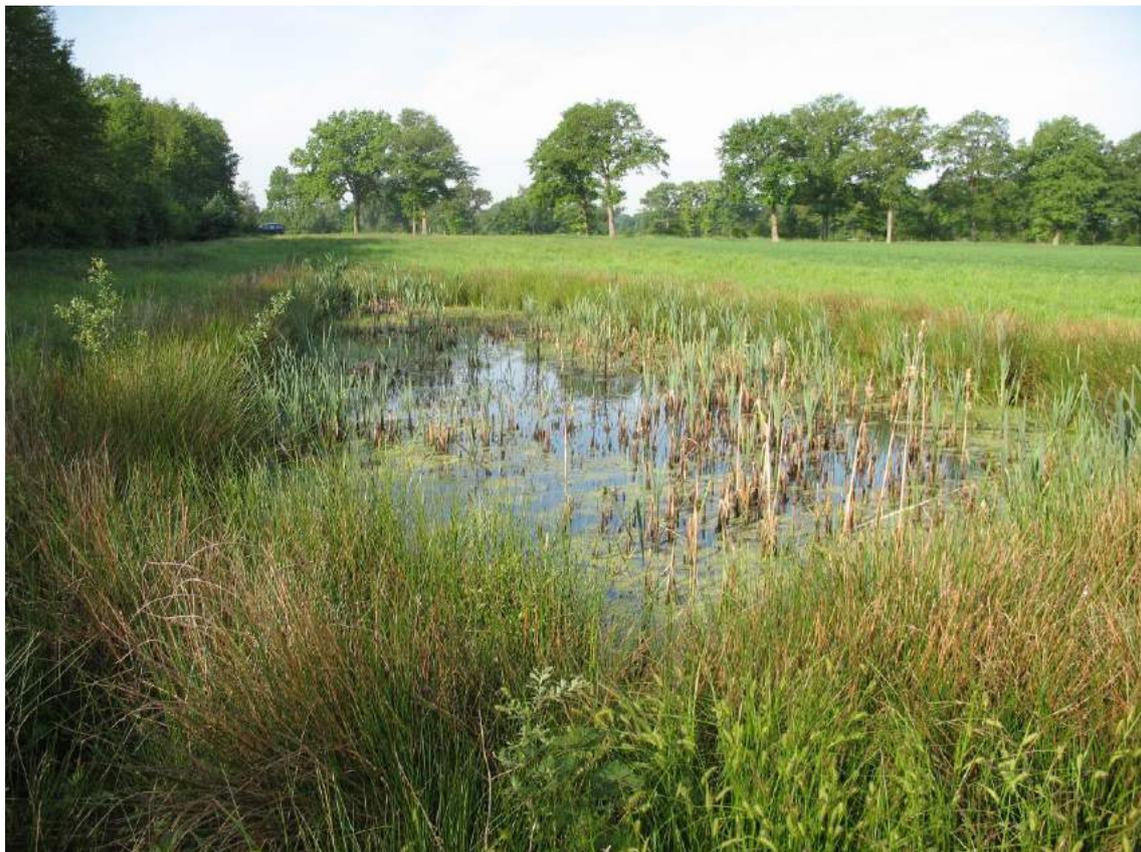
Erfassung	2012/2013
Nr. (Verdachtsfläche)	A
Biototyp	Sonstiges naturnahes nährstoffreiches Stillgewässer
Code (Biototyp)	SEZ
Arten	Juncus effusus_d, Typha latifolia_d, Lemna minor_d, Drepanocladus aduncus_d, Potamogeton natans, Juncus articulatus, Carex rostrata, Galium palustre, Ranunculus falmmula, Carex hirta, Scirpus sylvaticus, Lycopodium europaeus, Glyceria fluitans, Ranunculus peltatus
Rote Liste-Arten	Caltha palustris
Gefährdungsgrad	3
GW-Wert	G
Rechtswert	3439089
Hochwert	5829267
Bemerkung	-

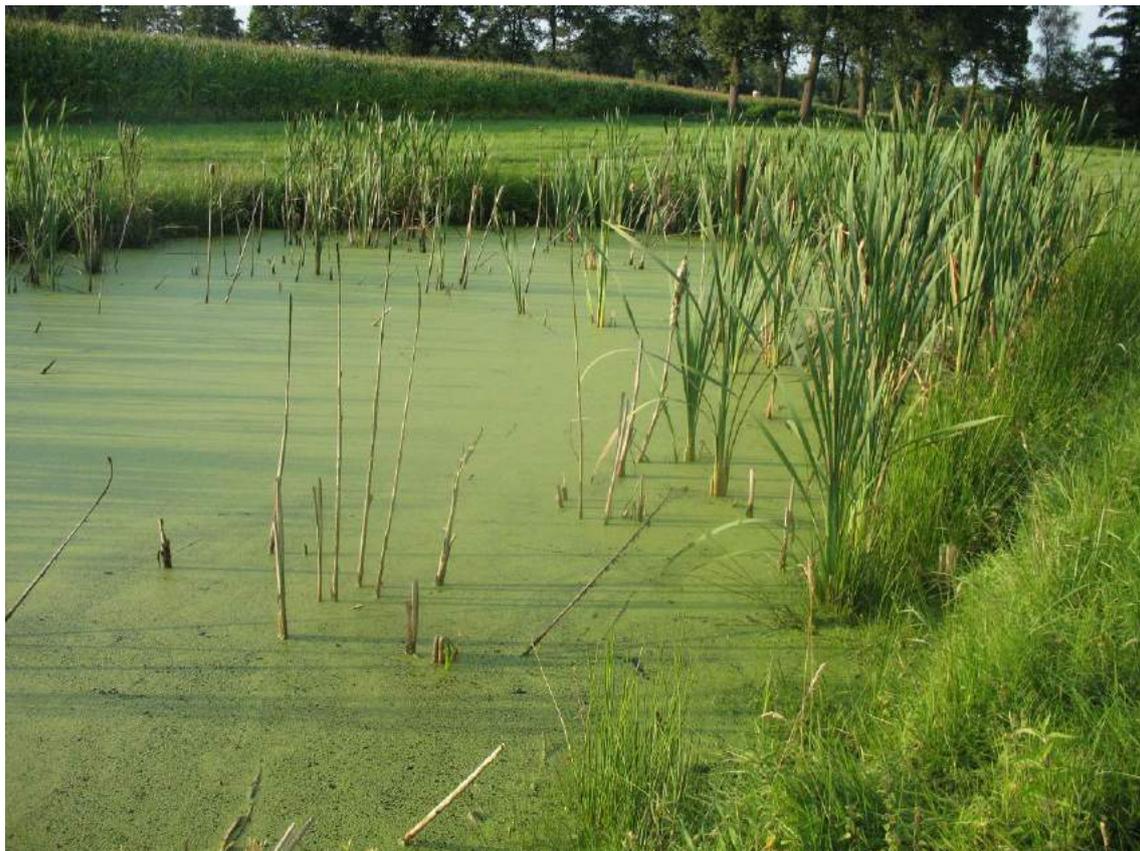
Erfassung	2014
Nr. (Verdachtsfläche)	A
Biotoptyp	Sonstiges naturnahes nährstoffreiches Stillgewässer
Code (Biotoptyp)	SEZ
Arten	Juncus effusus_d, Typha latifolia_d, Lemna minor_d, Drepanocladus aduncus, Juncus articulatus, Carex rostrata, Galium palustre, Ranunculus flammula, Scirpus sylvaticus, Lycopus europaeus, Glyceria fluitans, Spirodela polyrrhiza, Equisetum fluviatile, Polygonum amphibium, Carex acuta, Sparganium erectum, Polygonum amphibium, Phalaris arundinacea
Rote Liste-Arten	Caltha palustris
Gefährdungsgrad	3
GW-Wert	G
Rechtswert	3439089
Hochwert	5829267
Markierung	1 Magnet: RW 3439092/ HW 5829278 Ostufer-Mitte
Bemerkung	-

Veränderungen	kaum verändert
----------------------	----------------

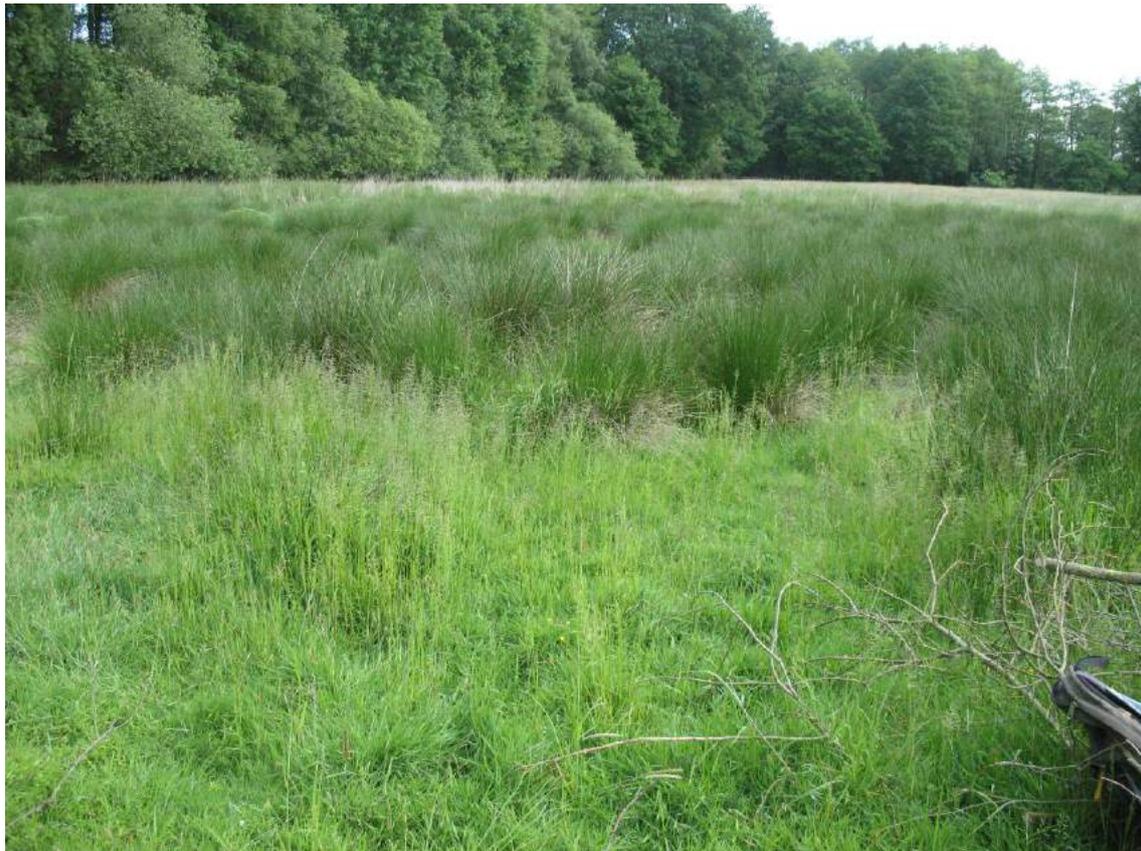
Erfassung	2012/2013
Nr.	B
Biototyp	Binsenried nährstoffreicher Standorte/Sonstige nährstoffreiche Pionierflur trockenfallender Stillgewässer
Code (Biototyp)	NSB/SPR
Arten	Juncus effusus_d, Alopecurus geniculatus_d, Bidens spec._d, Polygonum hydropiper_d, Polygonum lapathifolium_d, Myosotis laxa_d, Stellaria alsine_d, Poa trivialis, Carex nigra, Eleocharis palustris, Glyceria fluitans, Rorippa spec., Equisetum palustre, Polygonum amphibium, Galium palustre, Potentilla anserina, Agrostis stolonifera, Cardamine pratensis
Rote Liste-Arten	-
Gefährdungsgrad	2/3
GW-Wert	+++/G
Rechtswert	3437607
Hochwert	5828970
Bemerkung	Verlandung, bereits gestörter Zustand

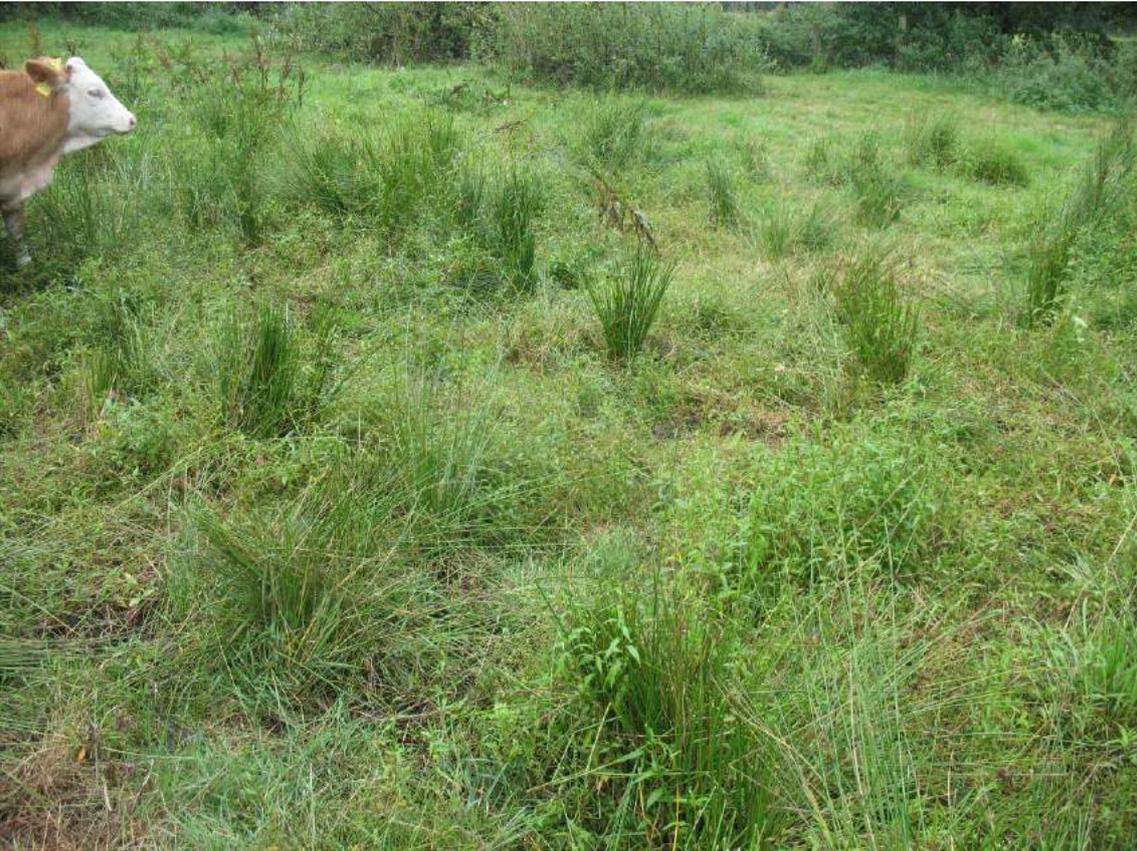
Erfassung	2014
Nr.	B
Biototyp	Binsenried nährstoffreicher Standorte/Sonstige nährstoffreiche Pionierflur trockenfallender Stillgewässer/Seggen- und Binsenreicher Flutrasen
Code (Biototyp)	NSB/SPR/GNF
Arten	Juncus effusus_d, Alopecurus geniculatus_d, Bidens spec._d, Polygonum hydropiper_d, Polygonum lapathifolium_d, Myosotis laxa_d, Poa trivialis, Carex nigra, Eleocharis palustris, Glyceria fluitans, Polygonum amphibium, Galium palustre, Potentilla anserina, Agrostis stolonifera, Cardamine pratensis
Rote Liste-Arten	-
Gefährdungsgrad	2/3
GW-Wert	+++/G
Rechtswert	3437607
Hochwert	5828970
Markierung	1 Magnet: RW 3437623 / HW 5828961 – Zentrum des Biotops
Bemerkung	Fläche beweidet mit Jungvieh

Veränderungen	Tritt und Verbiss durch Beweidung

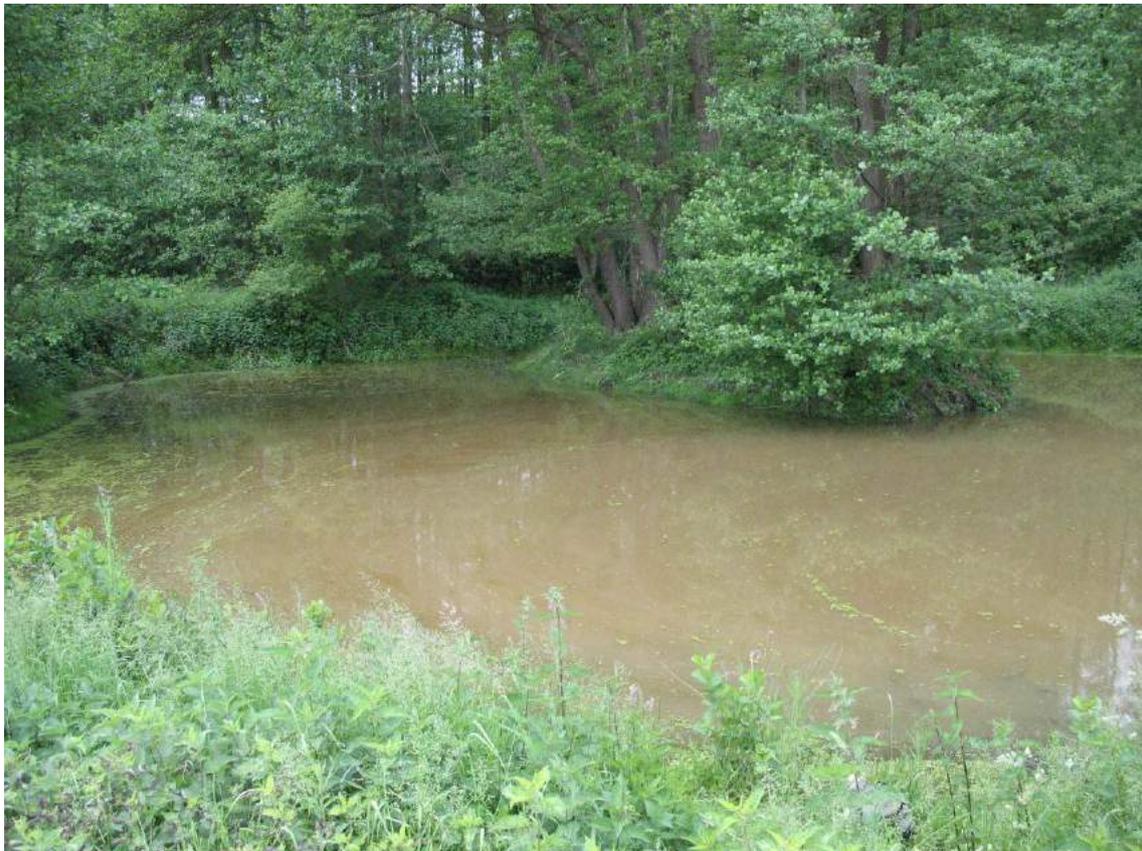
Erfassung	2012/2013
Nr. (Verdachtsfläche)	C
Biotoptyp	Sonstiges naturnahes nährstoffreiches Stillgewässer, weniger naturnahe Ausprägung
Code (Biotoptyp)	SEZ
Arten	Spirodela polyrhiza_d, Lemna minor, Mentha aquatica, Cirsium palustre, Juncus effusus, Juncus articulatus, Eleocharis palustris, Solanum dulcamara, Lycopus europaeus, Glyceria fluitans, Alisma plantago-aquatica
Rote Liste-Arten	-
Gefährdungsgrad	3
GW-Wert	G
Rechtswert	3436903
Hochwert	5827521
Bemerkung	-

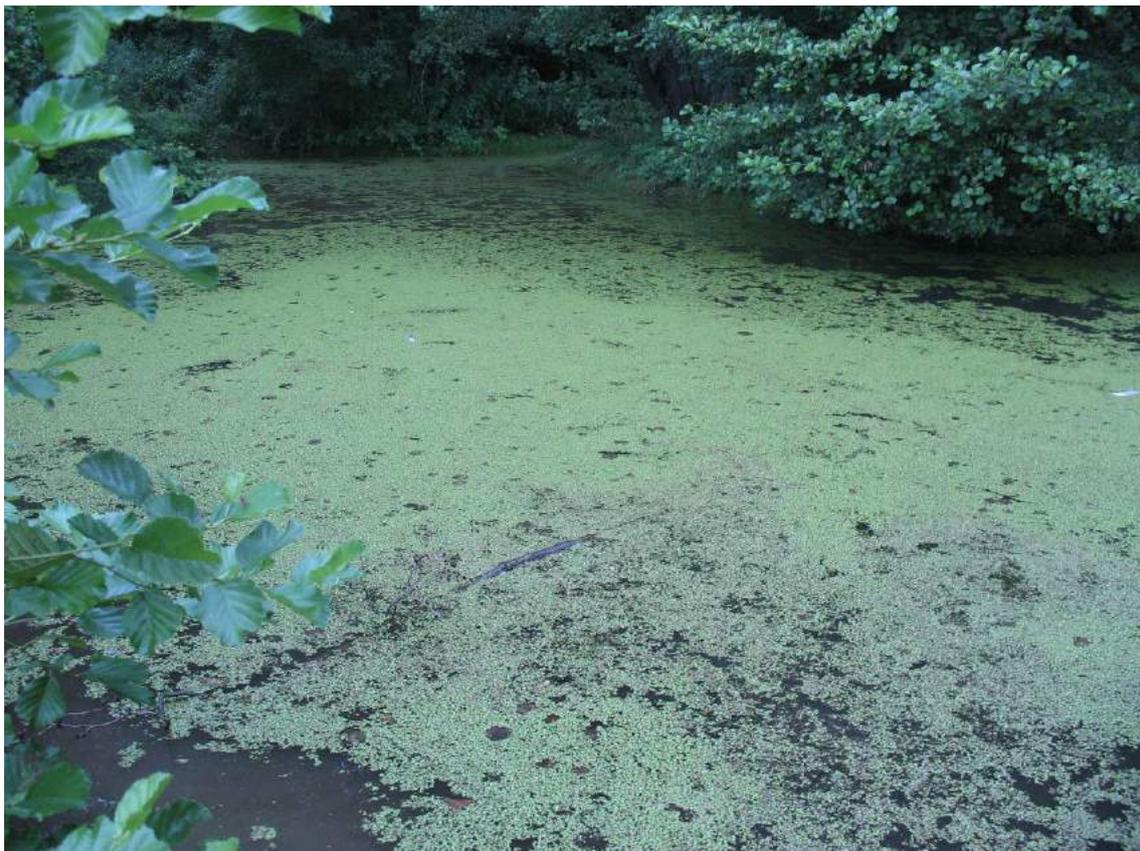
Erfassung	2014
Nr. (Verdachtsfläche)	C
Biotoptyp	Sonstiges naturnahes nährstoffreiches Stillgewässer, weniger naturnahe Ausprägung
Code (Biotoptyp)	SEZ
Arten	Spirodela polyrrhiza_d, Lemna minor, Mentha aquatica, Cirsium palustre, Juncus effusus, Juncus articulatus, Solanum dulcamara, Lycopus europaeus, Glyceria fluitans, Lysimachia vulgare, Stachys palustris
Rote Liste-Arten	-
Gefährdungsgrad	3
GW-Wert	G
Rechtswert	3436903
Hochwert	5827521
Markierung	1 Magnet: RW 3436902 / HW 5827522 - Ostufer Mitte
Bemerkung	Nutzung als Fischteich mit Fütterung, eutroph

Veränderungen

Uferbereich stark mit Erlen-Aufwuchs

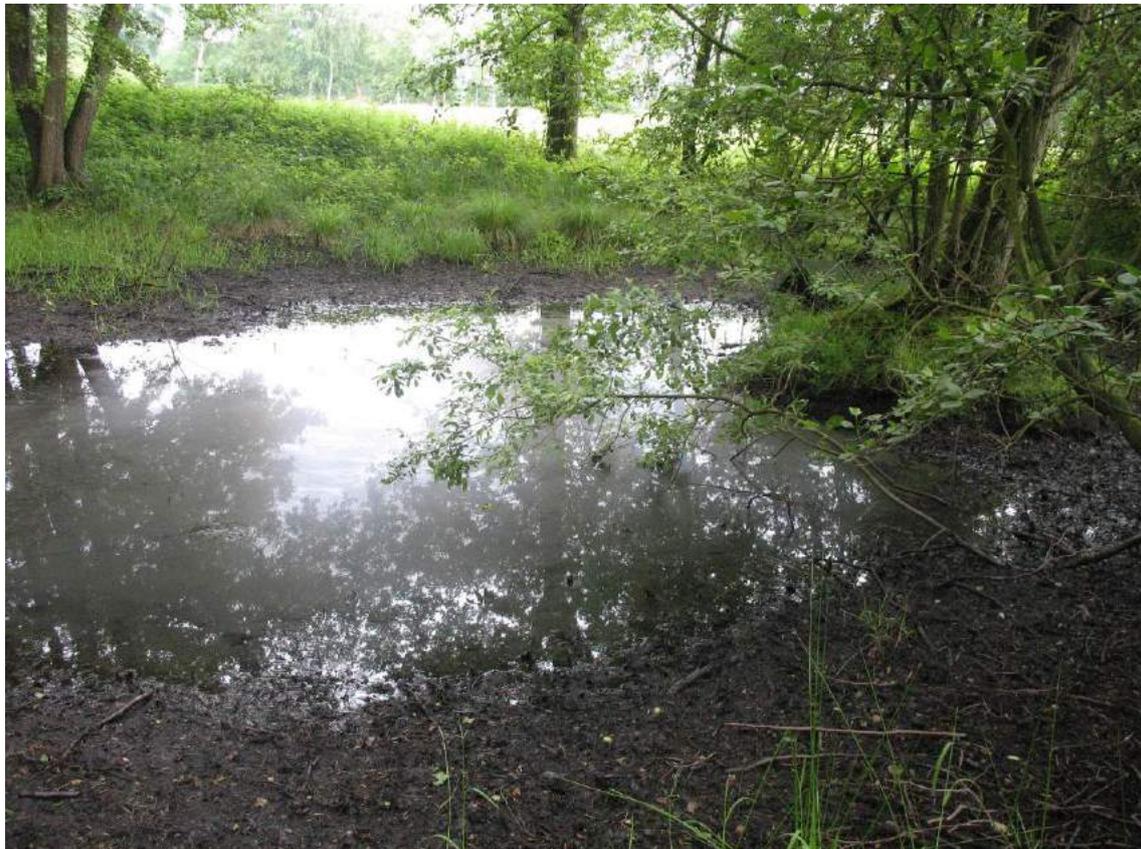
Erfassung	2012/2013
Nr. (Verdachtsfläche)	D
Biototyp	Sonstiges naturnahes nährstoffreiches Stillgewässer(Waldtümpel)
Code (Biototyp)	SEZ(STW)
Arten	Glyceria fluitans_d, Solanum dulcamara, Lycopus europaeus, Carex remota, Carex paniculata, Scutellaria galericulata, Juncus effusus, Salix cinerea, Lemna minor
Rote Liste-Arten	
Gefährdungsgrad	3
GW-Wert	G(G)
Rechtswert	3436473
Hochwert	5827003
Bemerkung	Im Komplex mit Biotop Nr. E

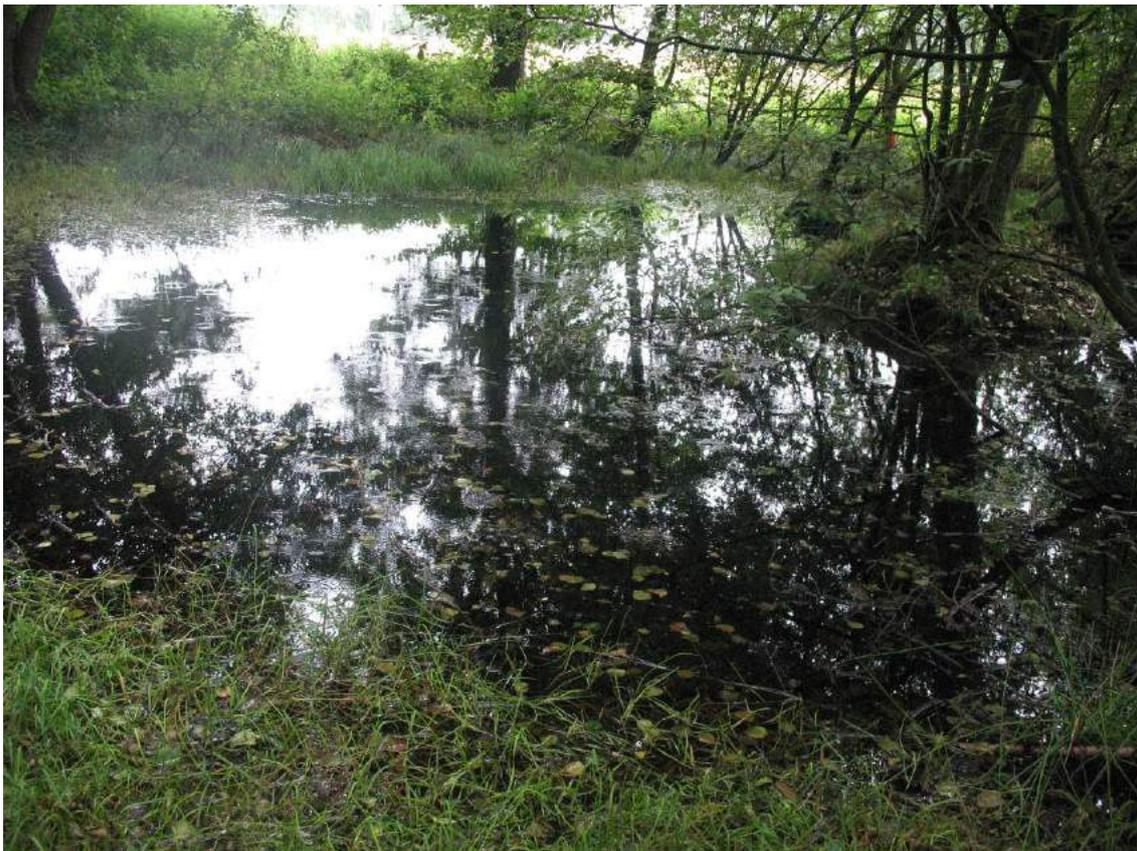
Erfassung	2014
Nr. (Verdachtsfläche)	D
Biototyp	Sonstiges naturnahes nährstoffreiches Stillgewässer(Waldtümpel)
Code (Biototyp)	SEZ(STW)
Arten	Glyceria fluitans_d, Solanum dulcamara, Lycopus europaeus, Carex remota_d, Carex paniculata, Scutellaria galericulata, Juncus effusus, Salix cinerea, Lemna minor, Carex rostrata
Rote Liste-Arten	
Gefährdungsgrad	3
GW-Wert	G(G)
Rechtswert	3436473
Hochwert	5827003
Markierung	1 Magnet: RW 3436470 / HW 5827001
Bemerkung	Im Komplex mit Biotop Nr. E

Veränderungen	keine Veränderung
----------------------	-------------------

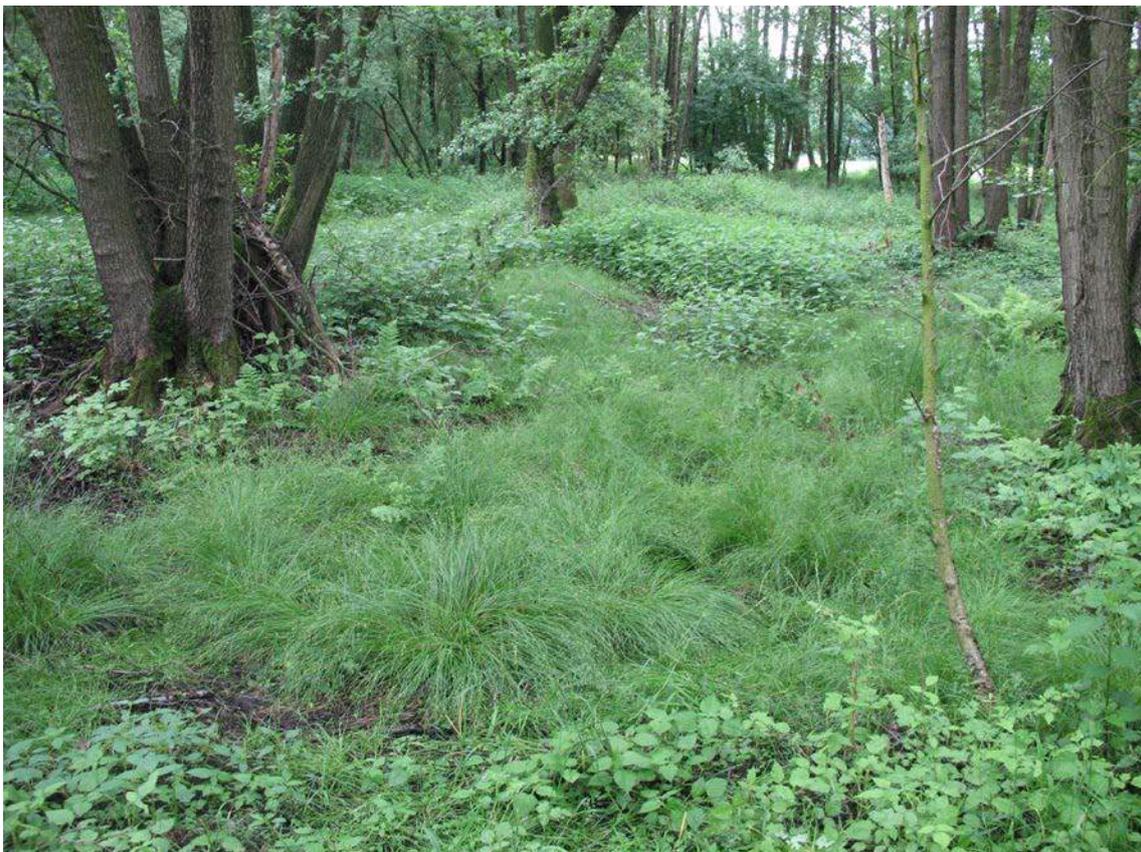
Erfassung	2012/2013
Nr. (Verdachtsfläche)	E
Biototyp	Erlen- und Eschenwald der Talniederungen/Erlen-Bruchwald nährstoffreicher Standorte
Code (Biototyp)	WET/WAR
Arten	Alnus glutinosa_d, Salix cinerea, Carex remota_d, Poa trivialis, Ribes nigrum, Galium palustre, Juncus effusus, Cirsium palustre, Carex paniculata, Circaea lutetiana, Milium effusum, Dropteris dilatata, Urtica dioica, Rubus fruticosus agg.
Rote Liste-Arten	-
Gefährdungsgrad	2/2
GW-Wert	++/+++
Rechtswert	3436496
Hochwert	5827003
Bemerkung	Im Komplex mit Biotop Nr. D

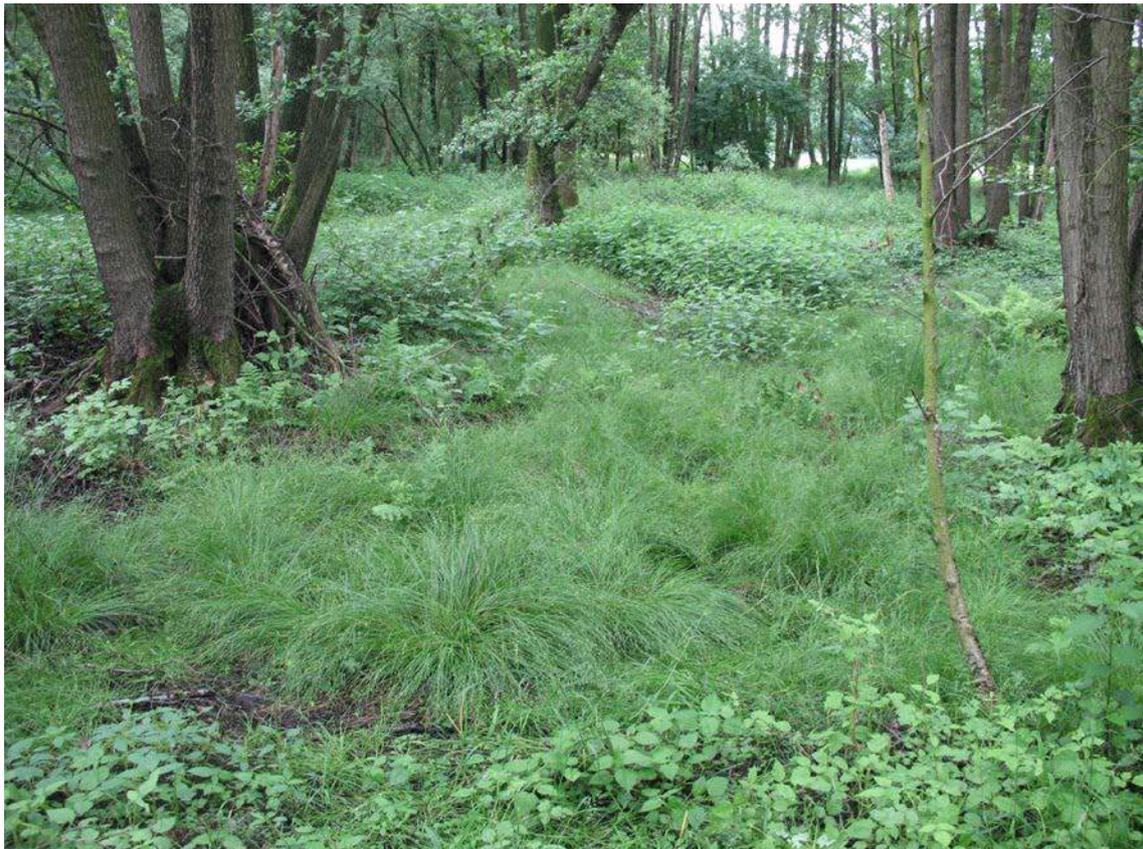
Erfassung	2014
Nr. (Verdachtsfläche)	E
Biototyp	Erlen- und Eschenwald der Talniederungen/Erlen-Bruchwald nährstoffreicher Standorte
Code (Biototyp)	WET/WAR
Arten	Alnus glutinosa_d, Salix cinerea, Carex remota_d, Poa trivialis, Ribes nigrum, Galium palustre, Juncus effusus, Carex paniculata, Circaea lute-tiana, Miliun effusum, Dropteris dilatata, Urtica dioica, Rubus fruticosus agg.
Rote Liste-Arten	-
Gefährdungsgrad	2/2
GW-Wert	++/+++
Rechtswert	3436496
Hochwert	5827003
Markierung	1 Magnet: RW 3436487 / HW 5826999
Bemerkung	Im Komplex mit Biotop Nr. D, Baum-Monitoring

Veränderungen	keine Veränderung
----------------------	-------------------

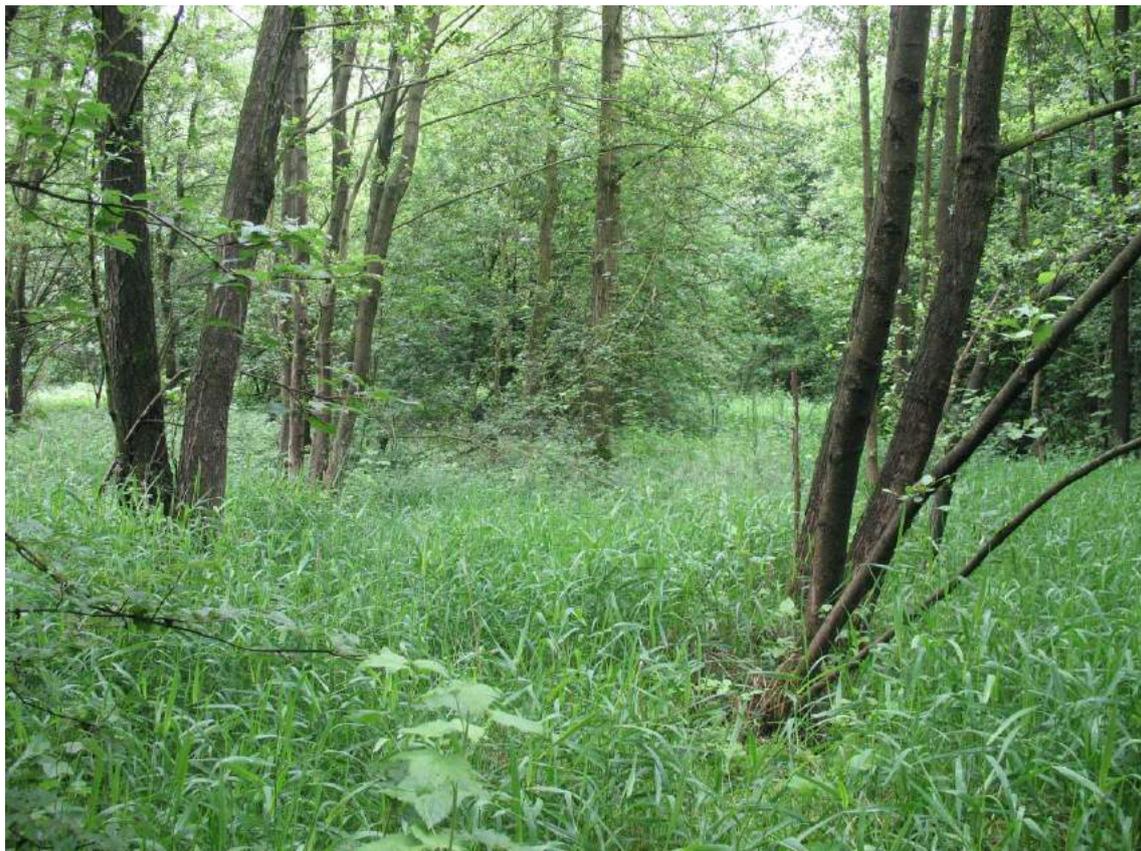
Erfassung	2012/2013
Nr. (Verdachtsfläche)	F
Biotoptyp	Erlen- und Eschenwald der Talniederungen/Erlen-Eschen-Sumpfwald
Code (Biotoptyp)	WET(WNE)
Arten	Alnus glutinosa_d, Prunus padus_d, Fraxinus excelsior, Ribes nigrum, Viburnum opulus, Phalaris arundinacea_d, Deschampsia cespitosa, Carex muricata agg., Circaea lutetiana, Dryopteris dilatata, Impatiens noli-tangere, Milium effusum, Ajuga reptans, Cirsium palustre, Stachys palustris, Lycopus europaeus, Eupatorium cannabinum, Angelica sylvestris, Filipendula ulmaria, Iris pseudacorus, Carex paniculata, Plagiomnium undulatum, Atrichum undulatum, Rubus fruticosus agg., Urtica dioica, Galium aparine
Rote Liste-Arten	Carex elongata
Gefährdungsgrad	2/2
GW-Wert	++ (++)
Rechtswert	3436761
Hochwert	5827061
Bemerkung	-

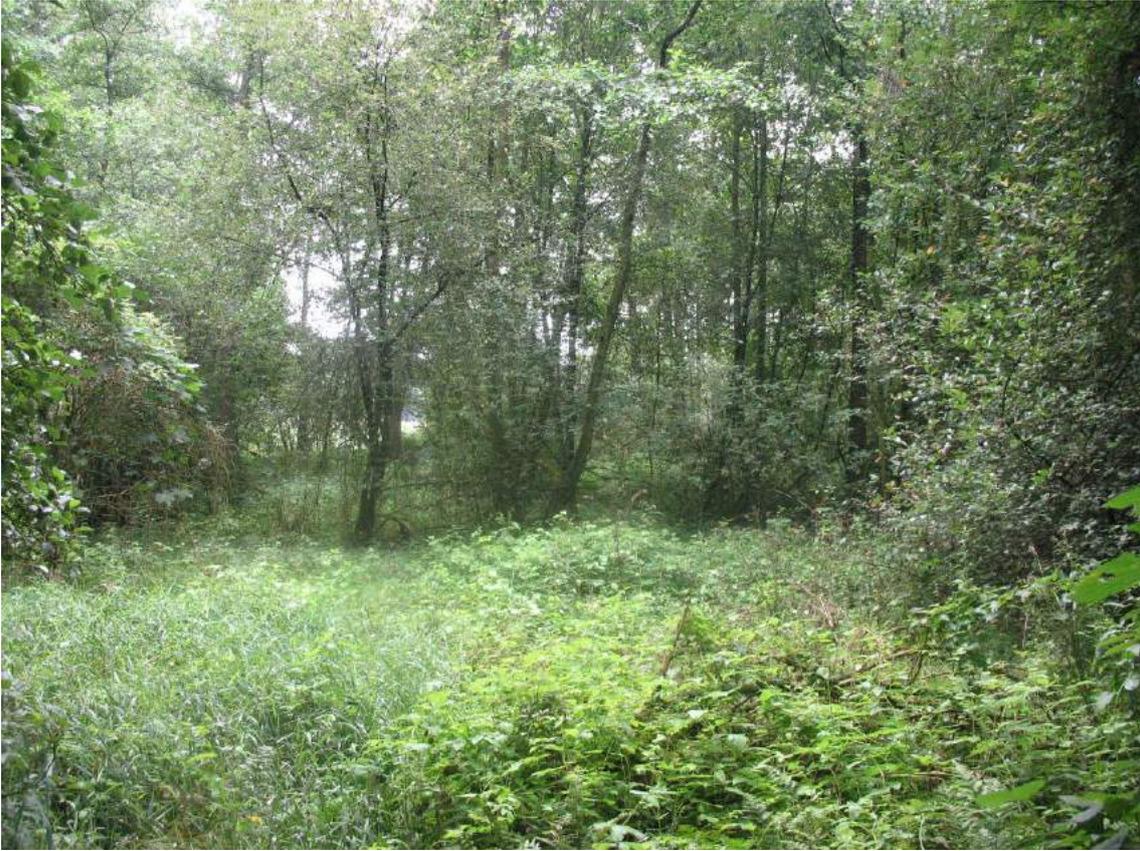
Erfassung	2014
Nr. (Verdachtsfläche)	F
Biototyp	Erlen- und Eschenwald der Talniederungen/Erlen-Eschen-Sumpfwald
Code (Biototyp)	WET(WNE)
Arten	Alnus glutinosa_d, Prunus padus_d, Fraxinus excelsior, Ribes nigrum, Viburnum opulus, Phalaris arundinacea_d, Deschampsia cespitosa, Carex muricata agg., Circaea lutetiana, Dryopteris dilatata, Milium effusum, Ajuga reptans, Cirsium palustre, Stachys palustris, Lycopus europaeus, Eupatorium cannabinum, Angelica sylvestris, Filipendula ulmaria, Iris pseudacorus, Carex paniculata, Atrichum undulatum, Rubus fruticosus agg., Urtica dioica, Galium aparine
Rote Liste-Arten	Carex elongata
Gefährdungsgrad	2/2
GW-Wert	++ (++)
Rechtswert	3436761
Hochwert	5827061
Markierung	1 Magnet: RW 3436807 / HW 5826990
Bemerkung	Baum-Monitoring

Veränderungen	keine Veränderung

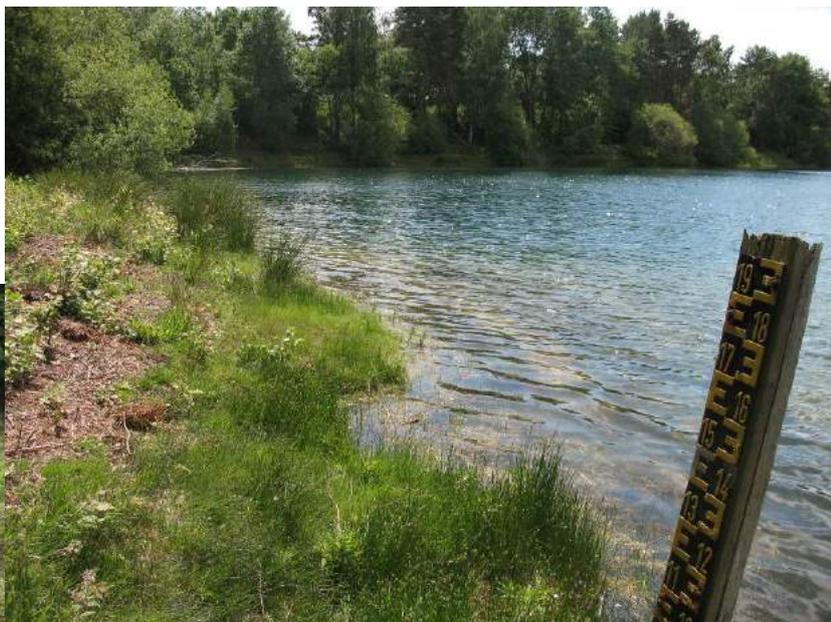
Erfassung	2012/2013
Nr. (Verdachtsfläche)	K
Biototyp	Sonstiges naturnahes nährstoffarmes Abbaugewässer
Code (Biototyp)	SOA
Arten	Juncus bulbosus_d, Eleocharis palustris agg._d, Ranunculus peltatus_d, Elodea canadensis et nutallii_d, Phragmites australis_d, Drepanocladus aduncus, Myosotis scorpioides, Iris pseudacorus, Sparganium erectum, Juncus effusus, Juncus articulatus, Alisma plantago-aquatica
Rote Liste-Arten	Calla palustris (angesalbt ?), Nymphaea alba (angesalbt ?), Myriophyllum alternifolium
Gefährdungsgrad	2
GW-Wert	G
Rechtswert	3439932
Hochwert	5828198
Bemerkung	-

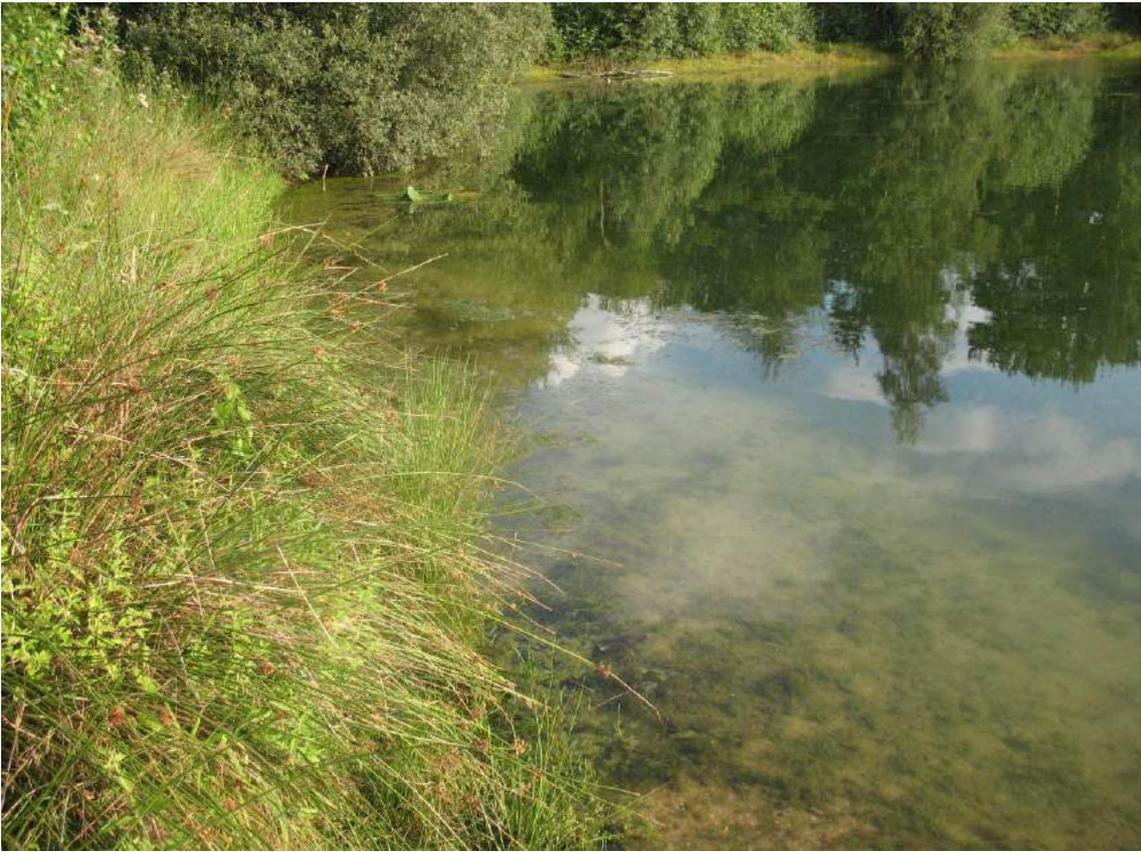
Erfassung	2014
Nr. (Verdachtsfläche)	K
Biototyp	Sonstiges naturnahes nährstoffarmes Abbaugewässer
Code (Biototyp)	SOA
Arten	Juncus bulbosus_d, Eleocharis palustris agg._d, Ranunculus peltatus, Elodea canadensis et nutallii_d, Phragmites australis_d, Drepanocladus aduncus, Myosotis scorpioides, Iris pseudacorus, Sparganium erectum, Juncus effusus, Juncus articulatus, Alisma plantago-aquatica, Lycopus europaeus, Nuphar lutea, Galium palustre, Mentha aquatica, Juncus bufonius, Juncus tenuis, Gnaphalium uliginosum
Rote Liste-Arten	Calla palustris (angesalbt ?), Nymphaea alba (angesalbt ?), Myriophyllum alternifolium
Gefährdungsgrad	2
GW-Wert	G
Rechtswert	3439932
Hochwert	5828198
Markierung	1 Magnet: RW 3439926 / HW 5828180 Ostufer Mitte
Bemerkung	Algenmatten am Gewässergrund, Wasserstand höher als 2012

Veränderungen	kaum verändert
