WW Holdorf

Jahresbericht zur Beweissicherung 2014

Jahresbericht zur Beweissicherung
2014

Zusammenfassender Gesamtbericht

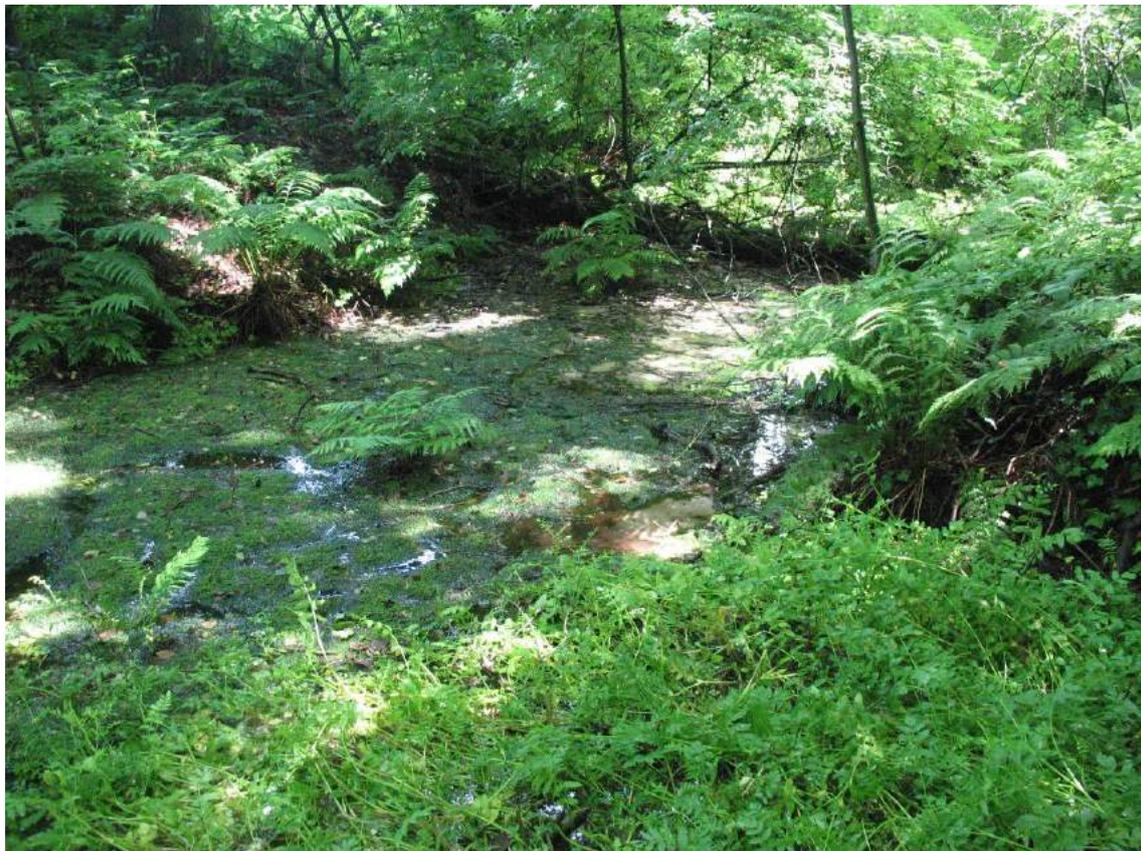
Erfassung	2012/2013
Nr. (Verdachtsfläche)	M
Biototyp	Sturzquelle
Code (Biototyp)	FQS
Arten	Cardamine amara_d, Equisetum fluviatile, Carex remota_d, Chiloscypus polyanthos_d, Brachythecium rivulare, Rhynchostegium riparioides, Berula erecta, Chrysosplenium oppositifolium,
Rote Liste-Arten	Chiloscypus polyanthos, Riccardia chamaedrys, Chrysosplenium oppositifolium
Gefährdungsgrad	2
GW-Wert	G
Rechtswert	3439056
Hochwert	5823932
Bemerkung	Mehrere seitliche Quellaustritte, die in naturnahen Bachlauf zusammenführen, moosreich.

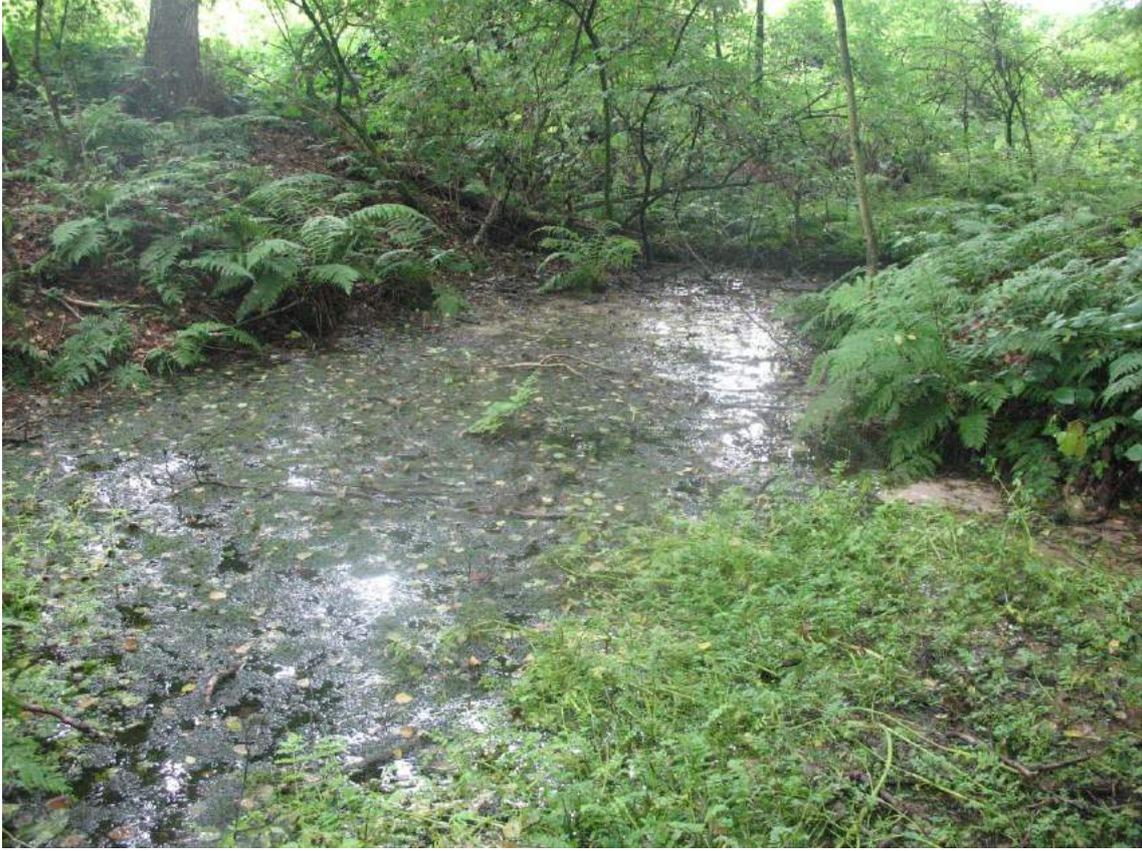
Erfassung	2014
Nr. (Verdachtsfläche)	M
Biototyp	Sturzquelle
Code (Biototyp)	FQS
Arten	Cardamine amara_d, Equisetum fluviatile, Carex remota_d, Chiloscypus polyanthos_d, Brachythecium rivulare, Rhynchostegium riparioides, Berula erecta
Rote Liste-Arten	Chiloscypus polyanthos, Riccardia chamaedrys, Chrysosplenium oppositifolium
Gefährdungsgrad	2
GW-Wert	G
Rechtswert	3439056
Hochwert	5823932
Markierung	1 Magnet: RW 3439072 / HW 5823908
Bemerkung	Mehrere seitliche Quellaustritte, die in naturnahen Bachlauf zusammenführen, moosreich.

Veränderungen	unverändert

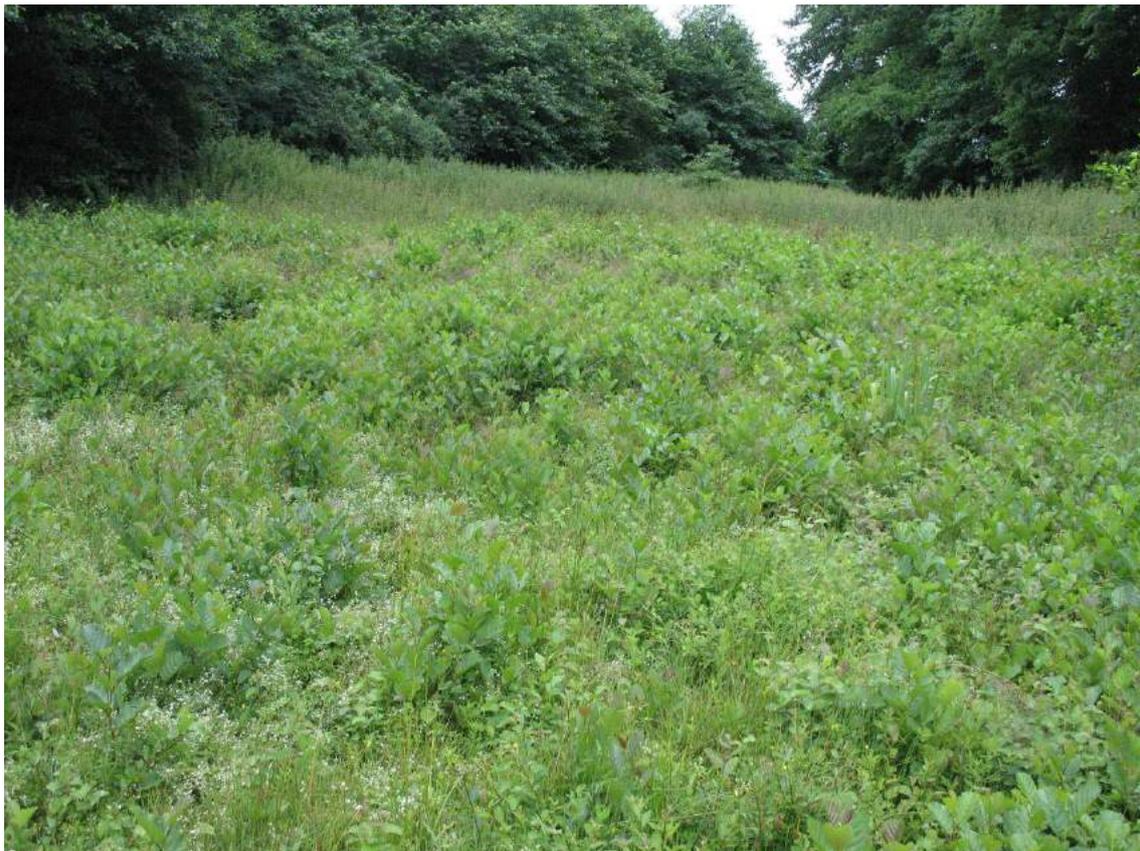
Erfassung	2012/2013
Nr. (Verdachtsfläche)	P
Biototyp	Mäßig nährstoffreiches Binsenried
Code (Biototyp)	NSM
Arten	Carex nigra_d, Lotus uliginosus_d, Hydrocotyle vulgaris, Agrostis canina, Juncus conglomeratus, Juncus effusus, Mentha arvensis, Ranunculus flammula, Carex ovalis, Cirsium palustre, Lycopus europaeus, Betula pubescens (juv)_d, Alnus glutinosa (juv), Salix cinerea (juv), Salix aurita (juv)
Rote Liste-Arten	-
Gefährdungsgrad	2
GW-Wert	+++
Rechtswert	3437747
Hochwert	5829245
Bemerkung	Starkes Gehölzaufkommen; stark gestört und frisch freigeschnitten, von Nutzung wohl Jagdpächter abhängig.

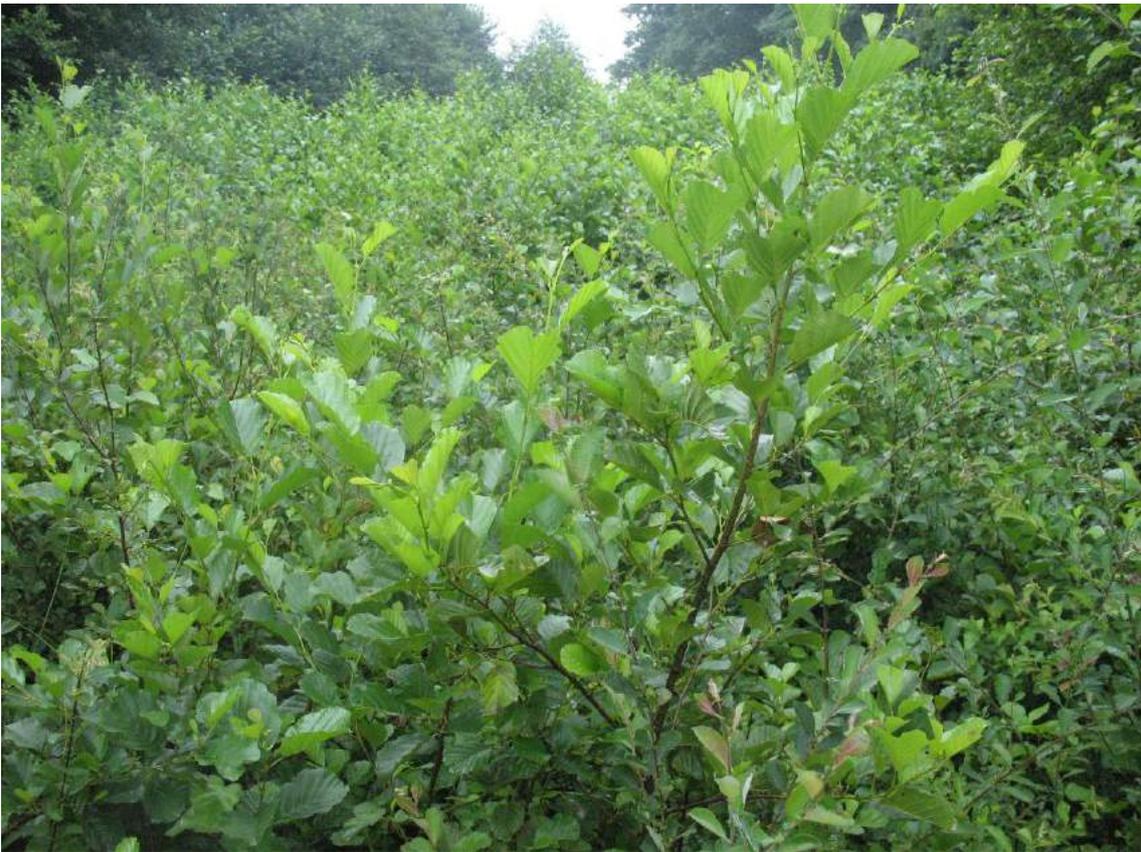
Erfassung	2014
Nr. (Verdachtsfläche)	P
Biototyp	Mäßig nährstoffreiches Binsenried
Code (Biototyp)	NSM
Arten	Carex nigra, Lotus uliginosus, Hydrocotyle vulgaris, Agrostis canina, Juncus conglomeratus, Juncus effusus, Mentha arvensis, Cirsium palustre, Lycopodium europaeus, Betula pubescens (juv)_d, Alnus glutinosa (juv)_d, Salix cinerea (juv)_d, Salix aurita (juv), Frangula alnus
Rote Liste-Arten	-
Gefährdungsgrad	2
GW-Wert	+++
Rechtswert	3437747
Hochwert	5829245
Bemerkung	Starkes Gehölzaufkommen; Fläche durch Stockaustrieb zugewachsen. Als Dauerfläche ungeeignet.

Veränderungen	durch Stockaustrieb verbuscht

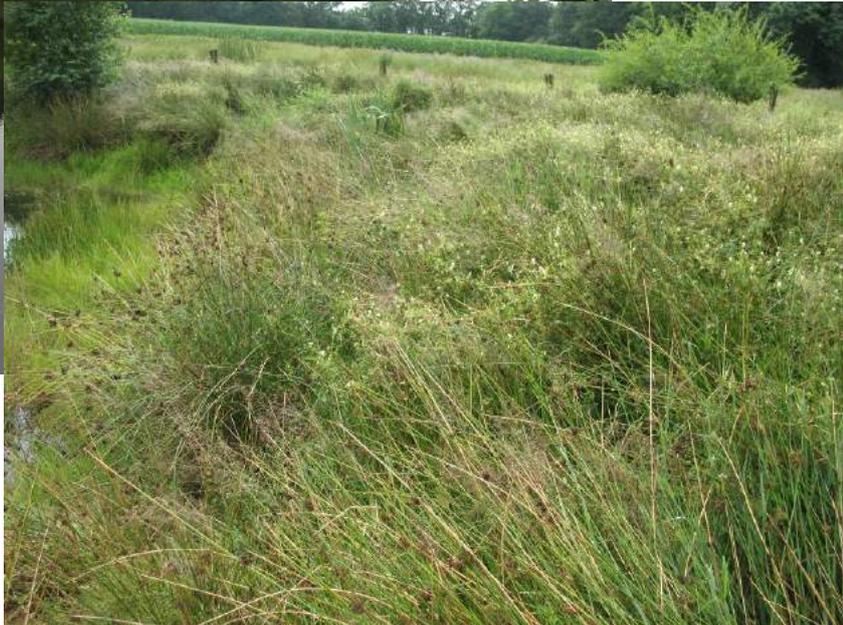
Erfassung	2012/2013
Nr. (Verdachtsfläche)	Q
Biotoptyp	Sonstiges naturnahes nährstoffreiches Stillgewässer
Code (Biotoptyp)	SEZ/NSB
Arten	Eleocharis palustris_d, Glyceria fluitans_d, Potamogeton natans, Lemna minor, Alisma plantago-aquatica, Ranunculus flammula, Carex rostrata; Juncus effusus_d, Phalaris arundinacea_d, Lysimachia vulgaris_d, Phragmites australis, Iris pseudacorus, Lycopus europaeus, Galium palustre, Lycopus europaeus, Hydrocotyle vulgaris, Scirpus sylvaticus, Solanum dulcamara, Polygonum amphibium, Ceratocarpus claviculata, Salix aurita
Rote Liste-Arten	-
Gefährdungsgrad	3/2
GW-Wert	G/+++
Rechtswert	3436125
Hochwert	5825304
Bemerkung	Kleingewässer umgeben von Binsen-Sumpf.

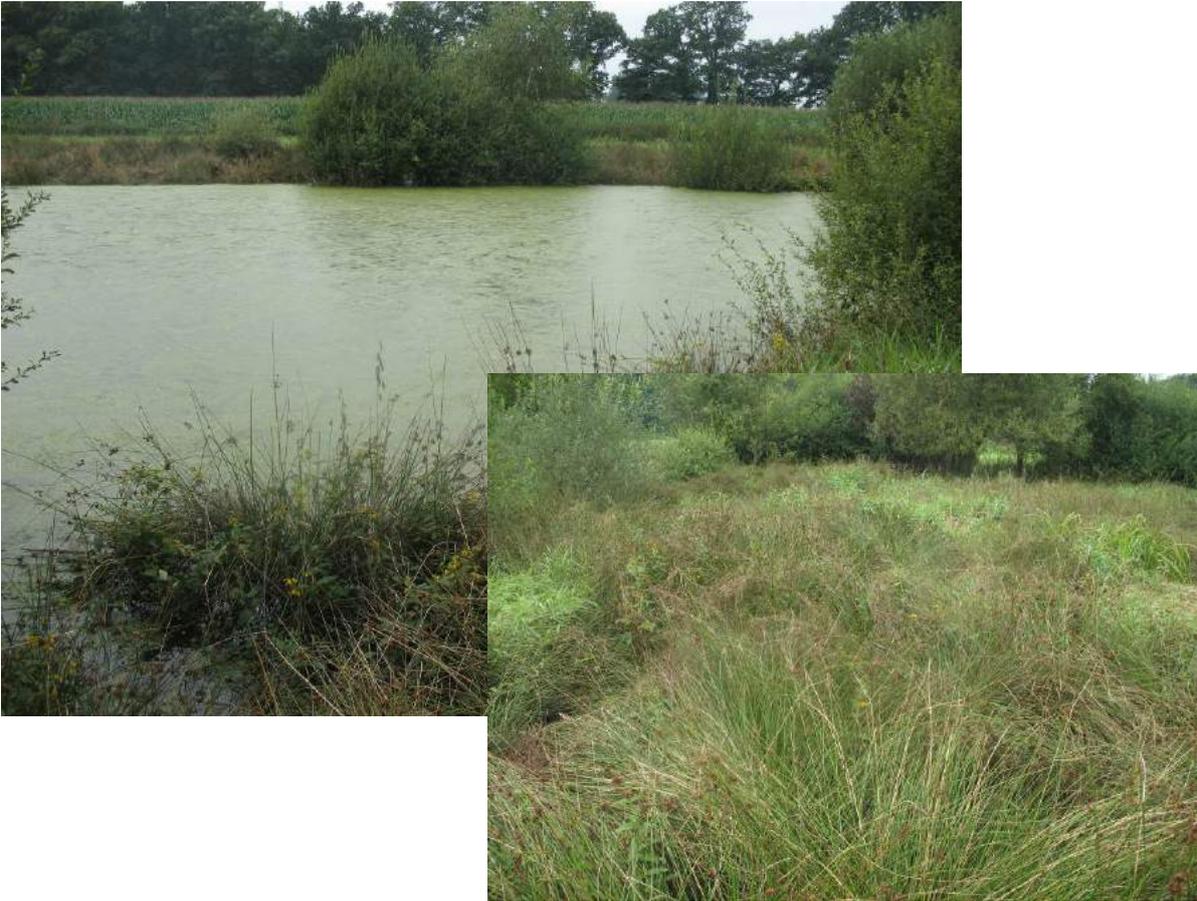
Erfassung	2014
Nr. (Verdachtsfläche)	Q
Biototyp	Sonstiges naturnahes nährstoffreiches Stillgewässer
Code (Biototyp)	SEZ/NSB
Arten	Eleocharis palustris_d, Glyceria fluitans_d, Lemna minor_d, Alisma plantago-aquatica, Carex rostrata; Juncus effusus_d, Phalaris arundinacea_d, Lysimachia vulgaris_d, Phragmites australis, Iris pseudacorus, Lycopus europaeus, Galium palustre, Lycopus europaeus, Scirpus sylvaticus, Solanum dulcamara, Polygonum amphibium, Ceratocarpus claviculata, Salix aurita, Polygonum hydropiper, Lythrum salicaria, Lotus uliginosus, Juncus acutiflorus, Carex cf. acutiformis
Rote Liste-Arten	Riccia fluitans_d-
Gefährungsgrad	3/2
GW-Wert	G/+++
Rechtswert	3436125
Hochwert	5825304
Markierung	1 Magnet: RW 3436144 / HW 5825325
Bemerkung	Kleingewässer umgeben von Binsen-Sumpf. In 2014 geschlossene Lemna-/Riccia-Decke ohne weitere Wasserpflanzen, Wasserstand hoch

Veränderungen	Wasserpflanzenvegetation verändert

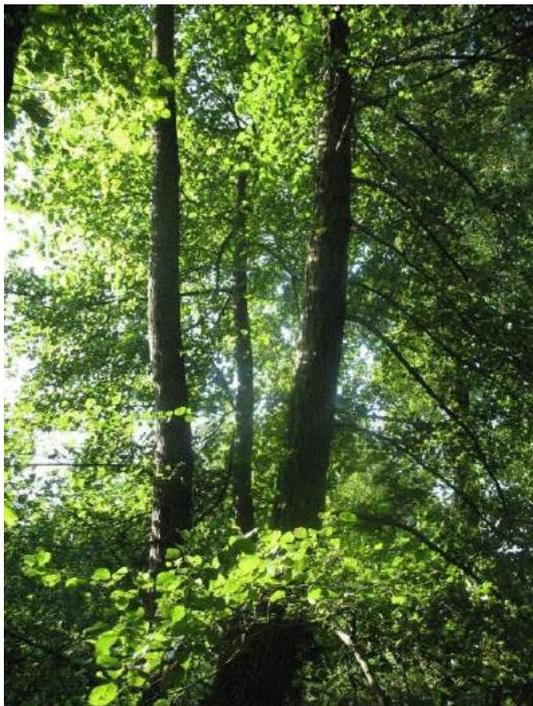
Baum-Nr.	Baumart und Wuchsform	BHD	RW	HW
Biotop 9b, Baum 1	Schwarzerle, 3-stämmig	0,5/0,3/0,2	3441072	5824115
Biotop 9b, Baum 2	Schwarzerle, 1-stämmig	0,3	3441069	5824111
Biotop 9b, Baum 3	Schwarzerle, 1-stämmig	0,6	3441070	5824123

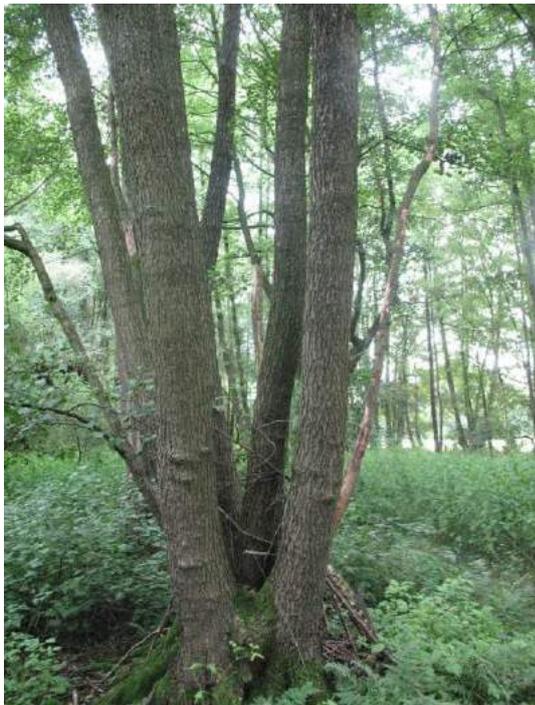
Baum-Nr.	Baumart und Wuchsform	BHD	RW	HW
Biotop E, Baum 1	Schwarzerle, vielstämmig	2x0,25; 3 x 0,2; 1 x 0,15; 3 x <0,1	3436489	5827006
Biotop E, Baum 2	Schwarzerle, 1-stämmig	0,6	3436489	5827011
Biotop E, Baum 3	Schwarzerle, 2-stämmig, breitkronig	0,6; 0,5	3436505	5826996

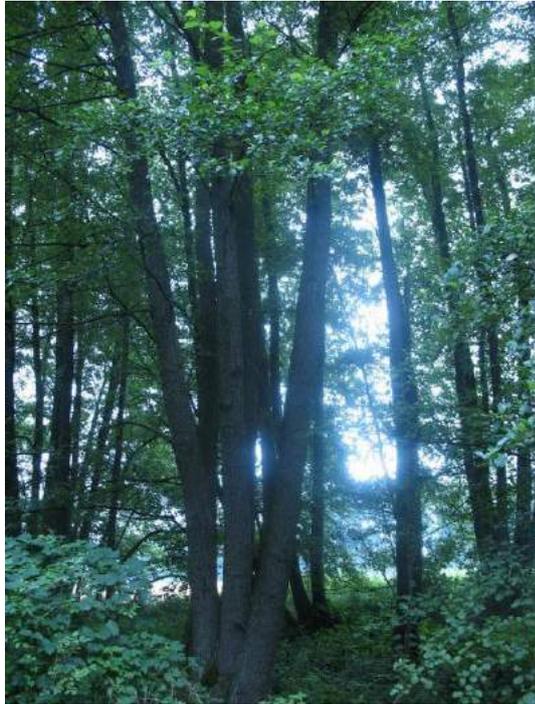
Baum-Nr.	Baumart und Wuchsform	BHD	RW	HW
Biotop F, Baum 1	Schwarzerle, mehrstämmig	4 x 0,3	3436805	5827013
Biotop F, Baum 2	Schwarzerle, 1-stämmig, breitkronig	0,4	3436812	5827004
Biotop F, Baum 3	Schwarzerle, mehrstämmig	2x0,4; 2 x 0,3	3436816	5827005

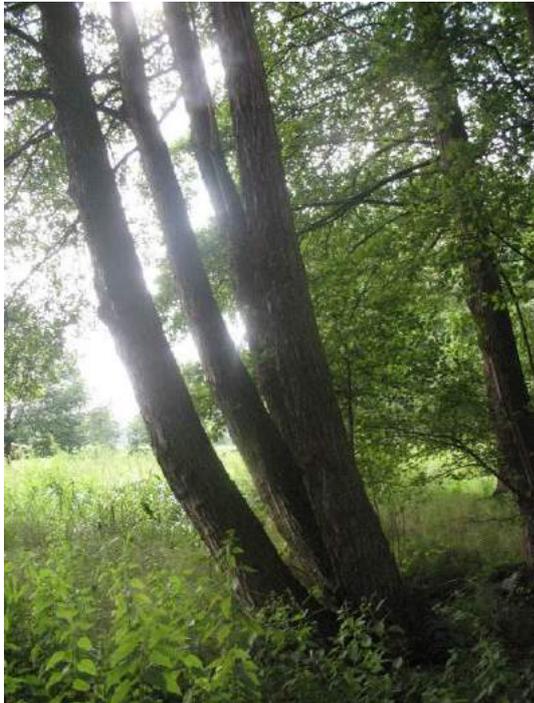
Baum-Nr.	Baumart und Wuchsform	BHD	RW	HW
Biotop 12, Baum 1	Schwarzerle, mehrstämmig	2x0,4; 2 x 0,3	3438990	5823897
Biotop 12, Baum 2	Schwarzerle, 1-stämmig	0,5	3438984	5823900
Biotop 12, Baum 3	Schwarzerle, 2-stämmig	0,3; 0,2	3438990	5823901

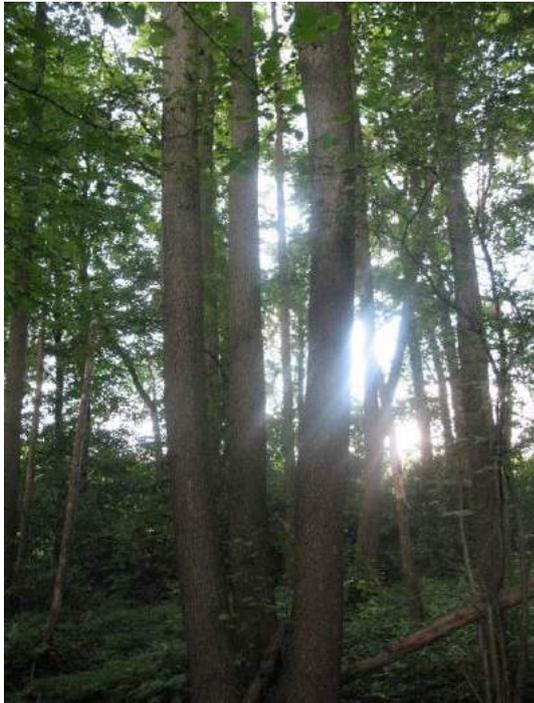
Baum-Nr.	Baumart und Wuchsform	BHD	RW	HW
Biotop 23, Baum 1	Schwarzerle, mehrstämmig	1x0,4; 3 x 0,3	3439602	5823403
Biotop 23, Baum 2	Schwarzerle, 1-stämmig	0,5	3439607	5823400
Biotop 23, Baum 3	Schwarzerle, 1-stämmig	0,4	3439609	5823399

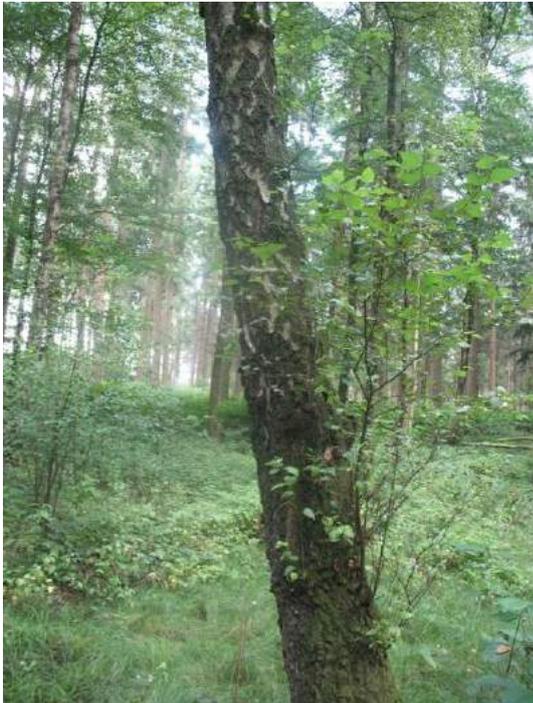
Baum-Nr.	Baumart und Wuchsform	BHD	RW	HW
Biotop V33, Baum 1	Birke, 1-stämmig	0,4	3439772	5823900
Biotop V33, Baum 2	Stieleiche, 1-stämmig	0,4	3439758	5823910
Biotop V33, Baum 3	Stieleiche, 1-stämmig	0,5	3439774	5823924
